РЕКОНСТРУКЦИЯ НА БЛОК 6 НА ПРОФЕСИОНАЛНА ГИМНАЗИЯ ПО ЕЛЕКТРОТЕХНИКА И ЕЛЕКТРОНИКА, ГР. ПЛОВДИВ

ПРОЕКТИ НА СТРОИТЕЛНИ КОНСТРУКЦИИ, ВЪЗСТАНОВЯВАНЕ И УСИЛВАНЕ

RECONSTRUCTION OF BLOCK 6 OF VOCATIONAL SCHOOL OF ELECTRICAL ENGINEERING AND ELETRONICS, PLOVDIV

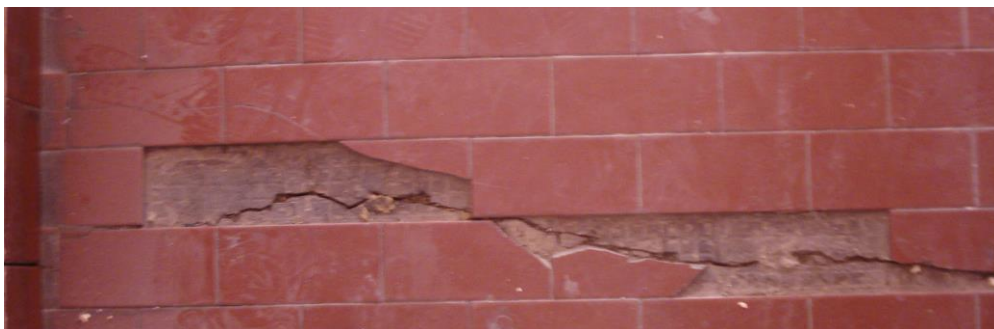
Сградата е изпълнена с опасни пукнатини в подовите плочи на всички нива в междуосие В – В1, разтворени почти еднакво по цялата дебелина на всяка плоча (5 – 8 mm), преминаващи и в пресичащите ги външни и вътрешни тухлени зидове (фиг. 2).

Фиг. 2. Технологична фуга в подава конструкция

Съединяват се работните фуги между оси В и В1 във всички плочи, така че да се осигурят общи хоризонтални диафрагми. Това се постига чрез свързващи планки по горната повърхност на плочата и хоризонтално, надлъжно на технологичната фуга, линейно удебеление под долната повърхност (фиг. 7).

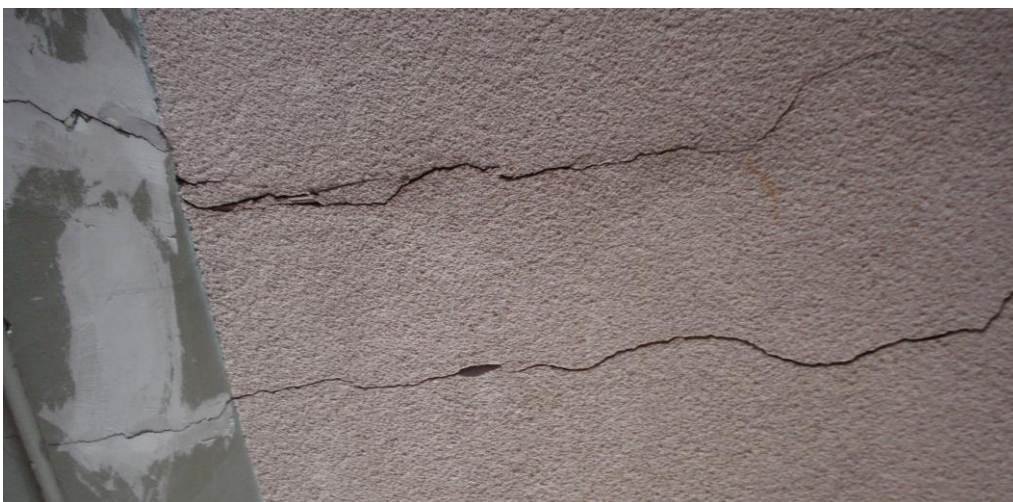
Тяхната поява се дължи на сериозно изменение на първоначалния конструктивен проект по време на строителството, изразяващо се в прекъсване на напрегателните снопове и на четирите плочи, довело до оформяне на непроектна технологична фуга с ширина около 30 см. Същата е замонолитена при строителството, но без никаква дюбелна връзка между обособилите се две отделни конструкции, след което се е пропукала (фиг. 3).

Фиг. 3. Замонолитена технологична фуга

Така е прекъсната целостта на хоризонталните дискове и двете отделни конструкции на практика са останали сеизмично неосигурени и изложени на риск от негативен ударен ефект при сеизмично въздействие.

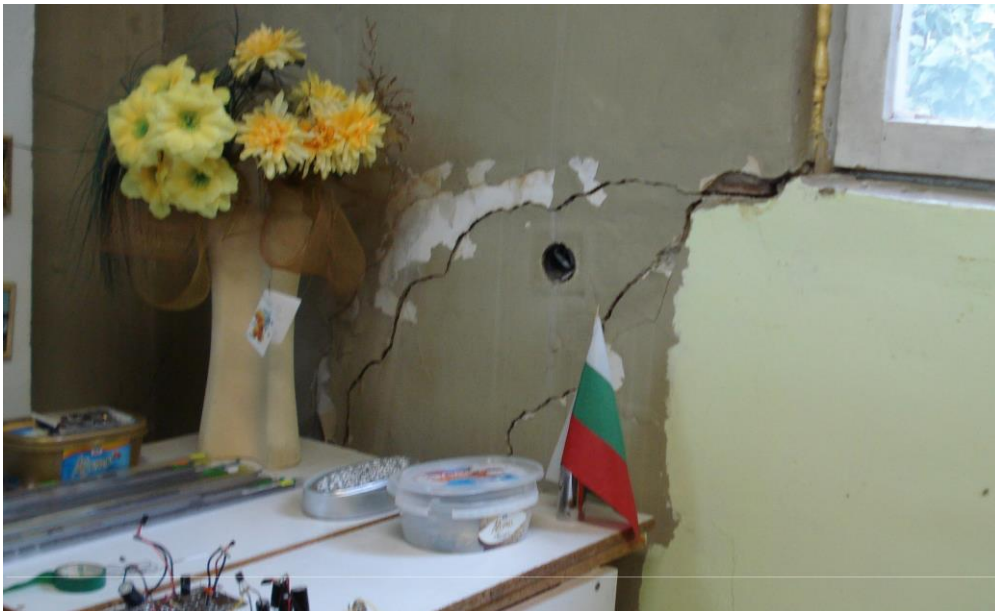
Фиг. 4. Пукнатини във фасадни стени

- наклонени пукнатини в преградни вътрешни тухлени стени и наклонени пукнатини по фасадни тухлени стени (фиг. 4);
- пропадане на бетонната настилка върху обратен насип между оси 13 – 14;
- сериозна наклонена пукнатина в северната фасадна зидария на всички етажи в същото междуосие и отлепване на стените от таваните на етажите.

По данни от геоложкия доклад в североизточния ъгъл на сградата на ниво фундаране се разкрива ограничена по площ течнопластична глина с органични примеси (показател на консистенция $I_c = 0,25$) и причина за това е повреда на площадковата канализация, катастрофално влошила качествата на строителната основа.

Циментацията на пласта слегваема строителната почва под североизточната зона на сградата между оси 12 – 14 е извършена чрез инжектиране под ниско налягане (low pressure grouting) на циментов разтвор. Като резултат се повишава показателят на консистенция на проблемния почвен пласт до $I_c = 0,54$. Предвидена е цялостна подмяна на площадковата канализация с цел на ликвидиране причината за неравномерните слягания на сградата (фиг. 5).

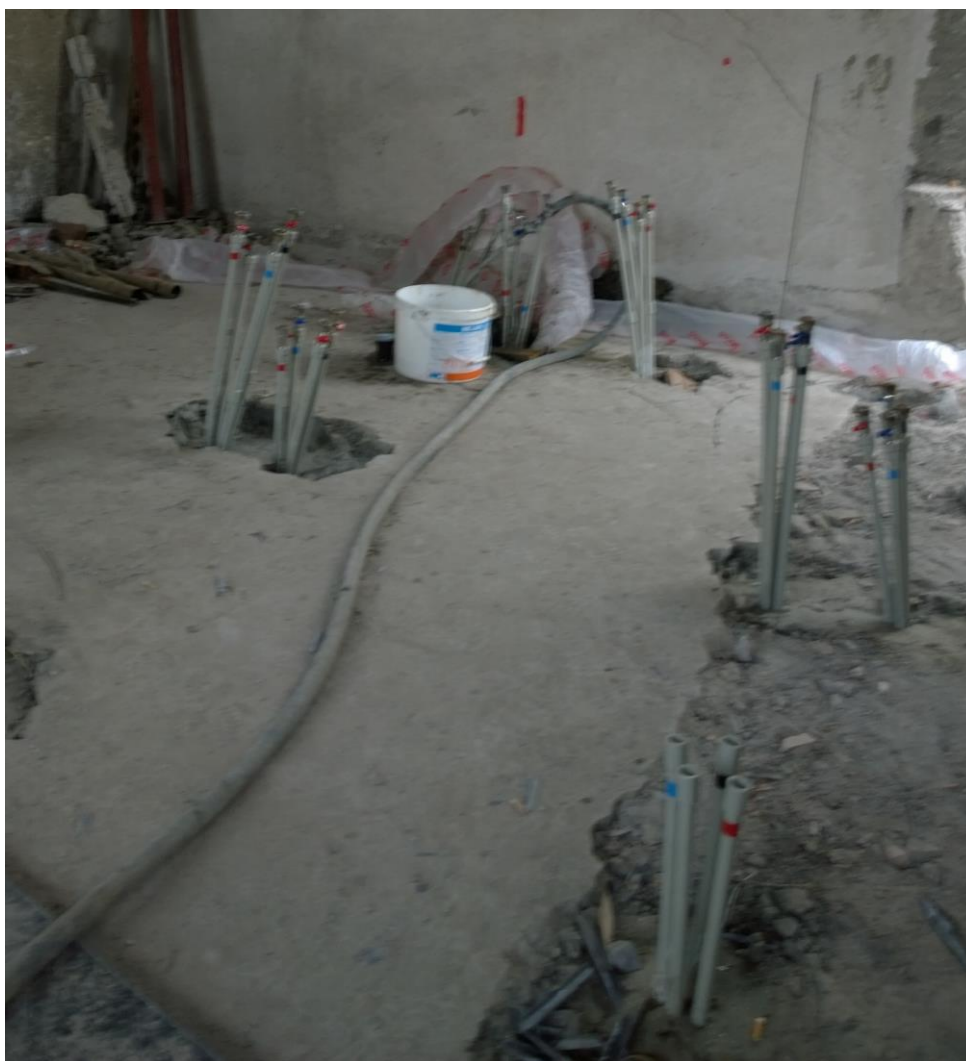
Фиг. 5. Изпълнение на циментация

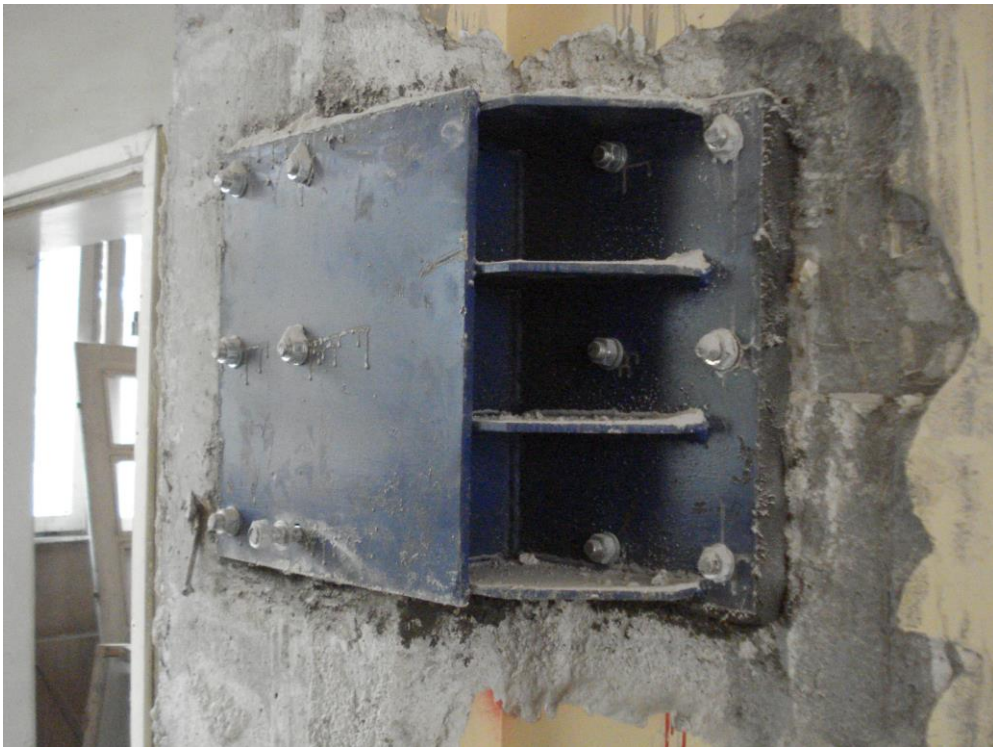
Фиг. 6. Стоманен групов дюбел в комплексна шайба

Осигурява се нов, по-висок капацитет на комплексните шайби, състоящи се от сглобяеми колони, напрегнати сглобяеми плочи и пълнежни бетонни стени, чрез дюбелно свързване на елементите им през съществуващите работни фуги, така че да се достигне носеща способност и коравина за надеждно поемане на нормосъобразно сеизмично въздействие (фиг. 6).

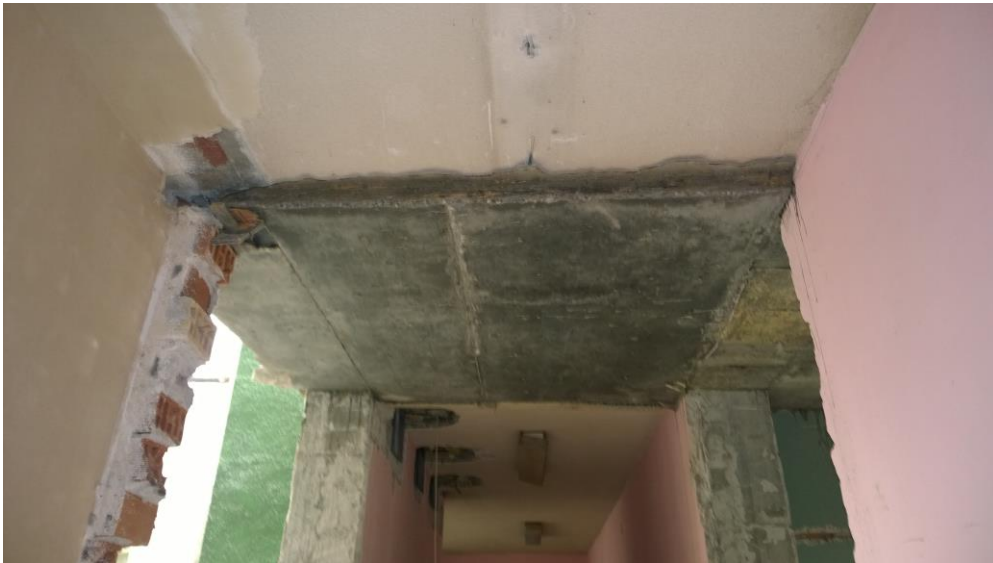
Фиг. 7. Линейно удебеление
