ГОДИШНИК НА УНИВЕРСИТЕТА ПО АРХИТЕКТУРА, СТРОИТЕЛСТВО И ГЕОДЕЗИЯ – СОФИЯ

Първа научно-приложна конференция с международно участие
„СТОМАНОБЕТОННИ И ЗИДАНИ КОНСТРУКЦИИ – ТЕОРИЯ И ПРАКТИКА“

ОБСЛЕДВАНЕ НА ВРЪХНАТА КОНСТРУКЦИЯ НА МОСТ НА РЕКА ТУНДЖА В ГРАД ЯМБОЛ ЗА РАЗШИРЯВАНЕ НА ПЪТНОТО ПЛАТНО

INVESTIGATION OF THE SUPERSTRUCTURE OF THE BRIDGE OVER TUNDJA RIVER AT THE TOWN OF YAMBOL FOR THE CARRIAGEWAY WIDENING

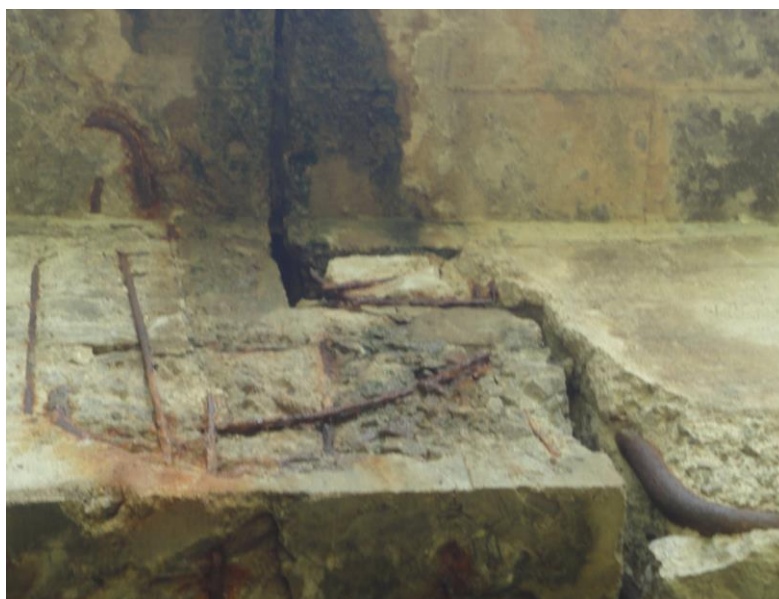
Снимка 1

Основен недостатък на конструкцията са “герберовите стави”. Липсата на водоплътност на фугата при ставите е довела до проникване на вода и обрушване на бетона, разрушаване на бетонното покритие и до корозия на армировката, снимка 1. “Герберовите зъби” са силно армирани и поради това бетонът не може да се уплътнява добре. Друг проблем е, че цялостната оценка на състоянието на “герберовата става” по дължината ѝ визуално е невъзможна. Може да се установи чрез повдигане на конструкцията на окачената част, което е предмет на специално проектиране и ще доведе до прекъсване на движението по моста.

4. Да се изпълнят съвременни преходни конструкции за дилатационните фуги при двата устоя и при герберовите стави.

5. Да се почисти видимата армировка, за предпочитане е ръчно, и да се възстанови бетонното покритие.

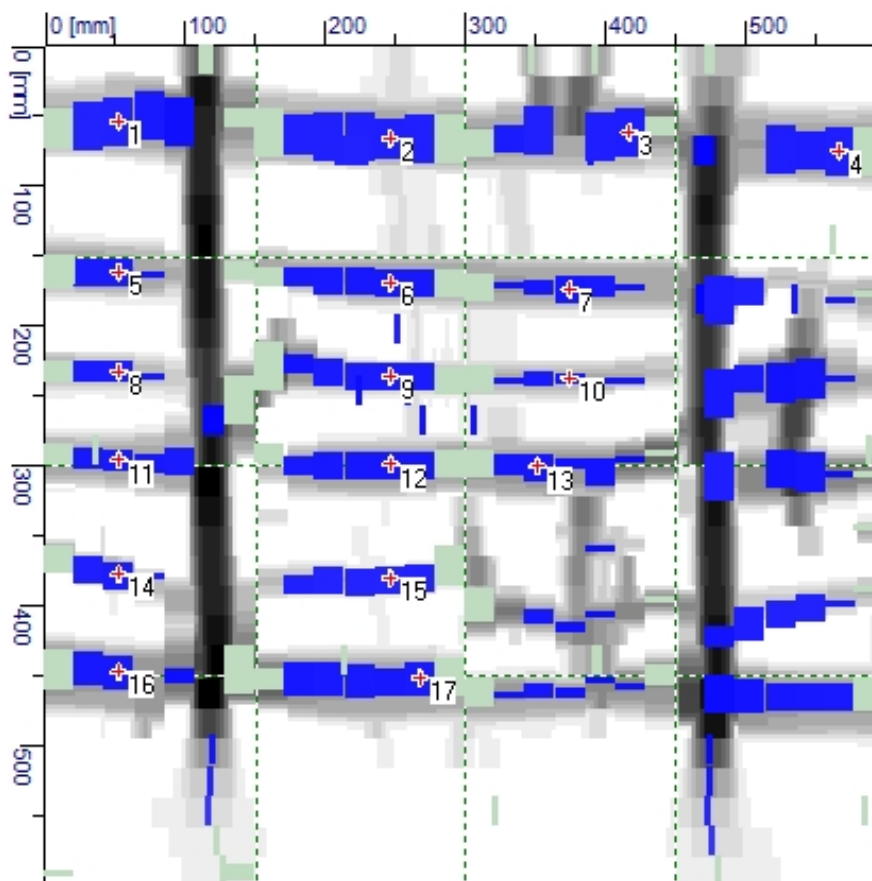
Снимка 2. Снимка отдолу на плочата между греди Г2, Г3 /устой, НГ1 за определянето на носещата долна армировка

Очаквана долна армировка Ø12 /100 mm, бетонно покритие – от 12 до 16 mm;

Очаквана разпределителна армировка Ø6/250 mm, бетонно покритие – от 20 до 29 mm;

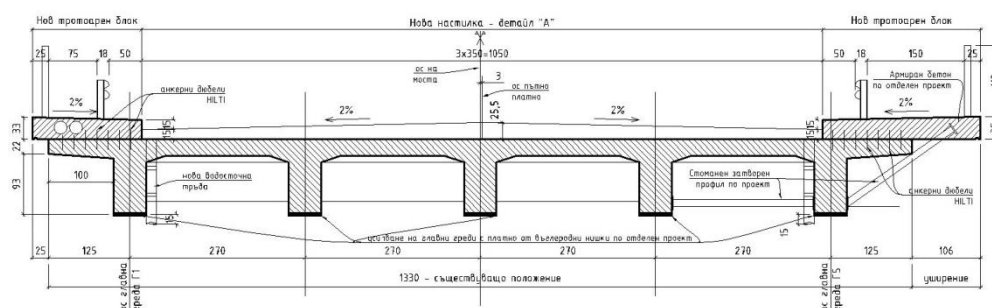
Фиг. 3

Инвестиционното намерение е да се разшири габарита на съществуващия път от 810 cm до 1050 cm като се оформят 3 ленти за движение по 350 cm всяка, вж. фиг. 3. За целта е необходимо:

1. Изпълнение на нов тротоарен блок от едната страна, в който светлата ширина за преминаване на пешеходците е 75 cm, а динамичният габарит е 50 cm. Подменя се парапетът и се монтира нова еластична ограда.

2. От другата страна, тротоарът е с ширина 150 cm. Необходимо е изпълнение на нова плоча, чрез която да се осигури необходимото уширяване със 106 cm. Плочата се поддържа със стоманени подкоси. Подкосите се опират на крайната главна греда.

3. Увеличеното въздействие основно върху крайната главна греда, но и върху някои от вътрешните греди, ще наложи усиляването им. Подходящ съвременен начин е с платна от армирани влакнести полимери (FRP).
