НЯКОИ ПОУКИ ОТ ОБСЛЕДВАНЕТО НА ПЪТНИ МОСТОВЕ В ПЛАНИНСКИТЕ РАЙОНИ У НАС

Д. Димов¹, А. Георгиев², Ж. Желев³

SOME LESSONS FROM THE INSPECTION OF ROAD BRIDGES IN MOUNTAIN REGIONS IN BULGARIA

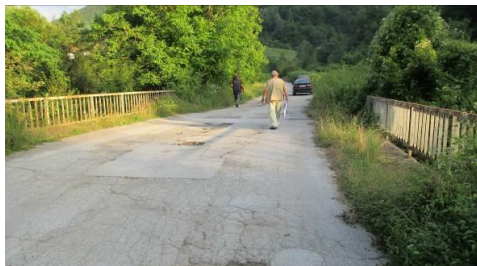
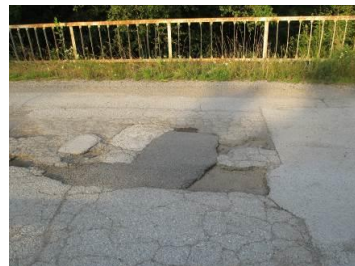
Фиг. 1а и 1б. Мост № 19 над р. Оселна на км 5⁺²⁵⁰

1) Напукана и износена асфалтобетонна настилка, най-често с недостатъчни напречни, а при някои съоръжения – и недостатъчни надлъжни наклони, наличие на дупки и разрушения (фиг. 1а и 1б).

2) Обрасли и затлачени тротоарни и банкетни ивици, вкл. и отводнителните воронки и тръби, повечето от които са с недостатъчна дължина (фиг. 1а и 2).

8) Масова липса на еластична ограда или предпазни бордюри (фиг. 1, 3, 4, 5).

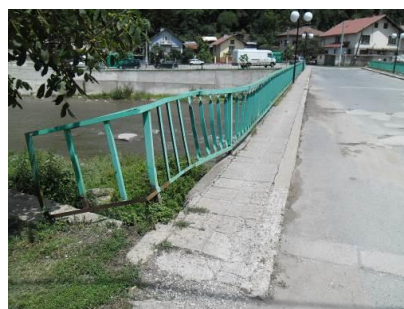
Фиг. 2 и 3. Мост № 09 над р. Козница на км 1⁺⁴⁰⁰ и № 07а над р. Бели Вит на км 0⁺¹⁴⁰

3) Повредени и разместени тротоарни плочи и бордюри с обрушени ръбове, предимно при градските мостове (фиг. 3).

5) Износени, с начална, а при някои – до средна степен на корозия на металните парапети. При много от мостовете тези парапети са наклонени навън, а някои частично разрушени, изкривени и прекъснати от досегашната експлоатация (фиг. 3).

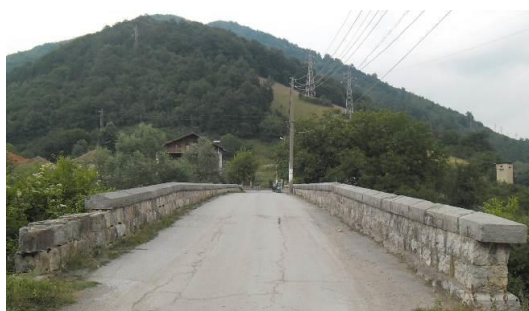
Фиг. 4 и 5. Мост № 09 над р. Бели Вит на км 0⁺⁰⁶⁰ и № 07 над р. Бели Вит на км 0⁺⁰⁴⁰

6) Отворени фуги с извлечен свързващ разтвор и дори разместени камъни на монолитните каменни парапети при сводовите и някои други мостове (фиг. 4).

7) Отворени пукнатини в настилката в местата на дилатационните фуги, които може и въобще да липсват, с напълно нарушена водоплътност (фиг. 5).

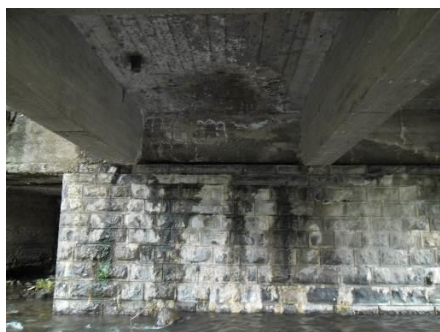
1) Следи от течове през напречните фуги при устоите и/или над стълбовете, по страничните и долните повърхности на напречните греди и приопорните участъци на главните греди/монтажни елементи/плочи и др., които в повечето случаи са причинили средна до висока степен на корозия на армировките им, пълно разрушаване на бетонното покритие в тези зони и значителна деструкция на бетона (фиг. 6).

2) Следи от течове през тротоарните конзоли и/или през дефектните отводнители, които най-често причиняват начална, а в някои случаи и средна корозия на бетона и армировката в долните части на плочи тротоарни конзоли (фиг. 6 и 7).

4) По-тежко изключение от това е мост № 07 над р. Бели Вит в Тетевен по пътя Тетевен – пам. „С. Младенов“, при който вероятно от комбинираното действие на конденз и компрометирана хидроизолация, бетонът и арматурата в долните части на пътната плоча във всички отвори са със средна до висока степен на корозия (фиг. 6).

5) Масова липса на лагери и лагерни устройства (фиг. 6 и 7).

- 1) Течове през напречните фуги при устоите – причиняват корозия главно на бетона при бетонните устои и стълбове и извличане на свързващия разтвор при зиданите каменни устои и стълбове (фиг. 6).

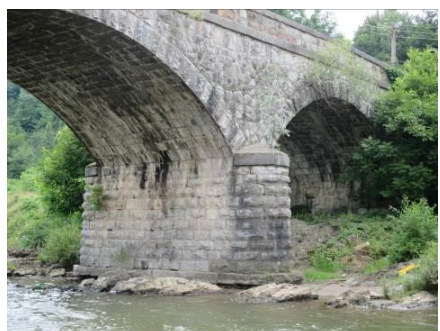
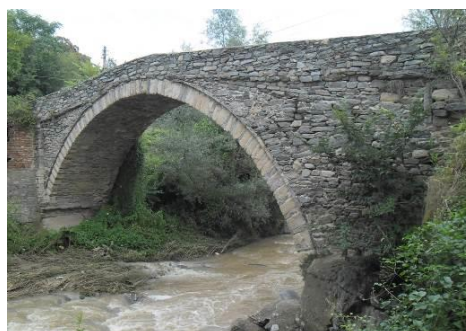
Фиг. 8 и 9. Мост № 15 над р. Бели Вит на km 0⁺⁰⁶⁰ и „римски“ над р. Тъмръшка в с. Храбрино

6) Следи от течове, отворени на места фуги и извлечен свързващ разтвор са установени в сводовете и в надсводовите стени на зиданите каменни мостове, но без пукнатини, ерозия или нарушение на структурата на отделните камъни (фиг. 8 и 9).

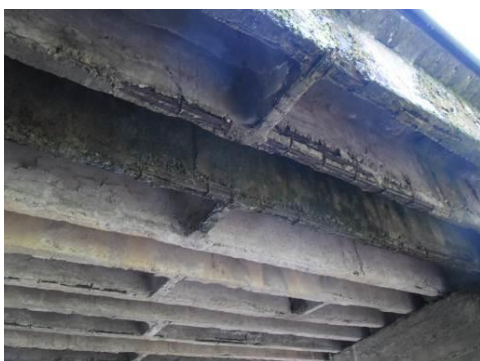
7) В някои случаи носещата способност и сигурността на конструкциите е почти напълно компрометирана, поради повсеместна висока корозия на бетон и арматура в главните монтажни гредови и плочни елементи – напр. мост № 04 над р. Васильовска и мост № 14а над р. Дивчовска (фиг. 10 и 11).

2) мост № 04 над р. Васильовска на km 2+060 по пътя (Рибарица – Тетевен) – Васильово – Езерото, с много висока степен на корозия и дори прекъснати от нея армировки на монтажните П-образни елементи от връхната конструкция (фиг. 10);

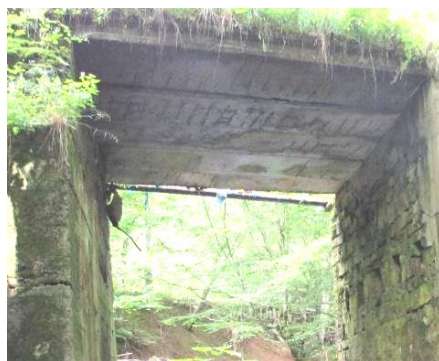
Фиг. 10 и 11. Мост № 04 над р. Васильовска на km 2⁺⁰⁶⁰ и № 14а над р. Дивчовска в с. Дивчовото

2) Мост № 14а над р. Дивчовска по горски път с. Дивчовото – м. Гражденица, община Тетевен, по който мост движението трябва незабавно да се обезопаси и огра-

ничи в съответствие със схемата, дадена в изпратеното наше електронно писмо изх. № 14-3/31.07.2014 г. и в Становището към съответния Технически доклад (ТД – вж. Приложение 3), поради липса на парапети и предпазни огради. Препоръчано е също съоръжението да се включи в програмата за изготвяне на идеен проект за ново мостово съоръжение до първото тримесечие на 2015 г., тъй като връхната му конструкция е с недостатъчна носимоспособност и е недопустимо износена (фиг. 11).

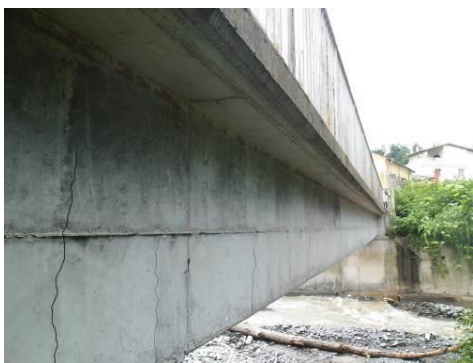
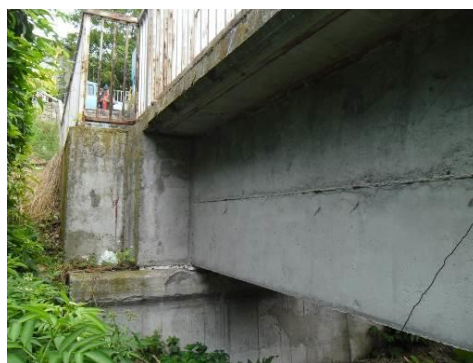
Фиг. 12а и 12б. Пеш. мост над р. Дедевска при църква „Св. Харалампи“ в с. Храбрино

8) В единични случаи са установени пукнатини от огъване и напречни сили в главни носещи греди (пеш. мост при църква „Св. Харалампи“ в с. Храбрино – фиг. 12).

4.2. Категория 3 – провеждане на ремонт и възстановяване в рамките до 3 години: Към нея спадат съоръженията с проявени тежки и средно тежки повреди по елементите на връхната конструкция или по тези на долното строене. Т.е. повреди и дефекти, засягащи носещата способност на отделни елементи, но все още без съществени последици или с частично засягане на надеждността на конструкцията като цяло и сигурността на движението, но с възможност за бързо развитие във времето. Това са мостове с количествени оценки на някоя от групите елементи в границите 2,0 – 3,0 или обща оценка от 2,50 до 3,50. Към тази група са класирани 6 пътни и един пешеходен мост от ареала на община Тетевен (фиг. 17) и 2 от ареала на община Родопи: един пътен – т.нар. „римски“ мост над р. Тъмръшка (фиг. 9) и един пешеходен – над р. Дедевска в с. Храбрино, до църквата „Св. Харалампи“ (фиг. 12). Всички те са предложени да се включат в програмата за ремонт и саниране до края на 2017 г.

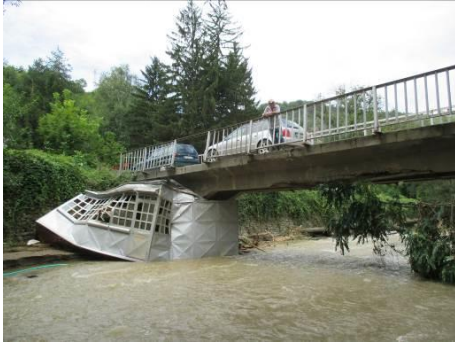
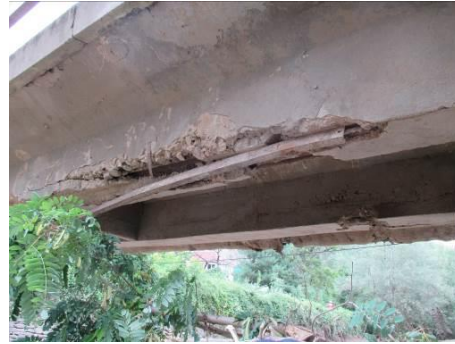
Фиг. 13а и 13б. Пътен мост над р. Тъмръшка в с. Храбрино – до ВК станцията

9) От наводнението е пострадала пряко главната греда откъм втока на пътния мост при ВиК станцията в с. Храбрино, чиято долна част е разбита от влачени от водата метални фургони (фиг. 13), а косвено – цялата върхна конструкция на моста в с. Първенец, който е в аварийно състояние, с прекъснато движение по него, поради

5) пътен мост № 4 над р. Тъмръшка при ВиК станцията в с. Храбрино, за който поради значителните тежки повреди и несъответствия (фиг. 13), се предлага ограничаване на натоварването до 5 тона и скоростта на преминаване до 10 km/h, както и изготвяне на проект и изпълнение на ново мостово съоръжение до края на календарната на 2015 г.

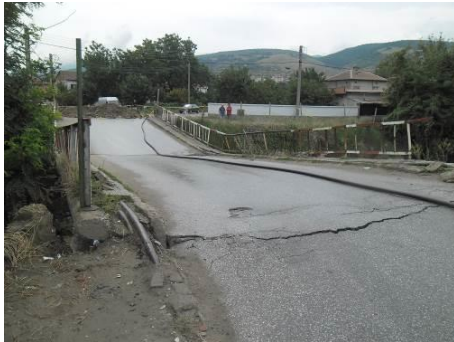
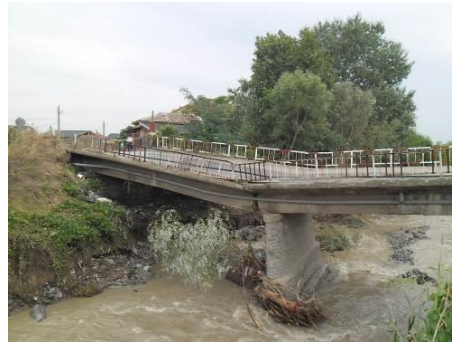
Фиг. 14а и 14б. Пътен мост над р. Върлещица в с. Първенец

неравномерно подравяне на стълба, причинило недопустимо слягане и наклоняване (фиг. 14).

1) Мост над р. Върлещица в с. Първенец, общ. Родопи, намиращ се в аварийно състояние (фиг. 14), за който се препоръчва: предприемане на спешни мерки за изграждане на понтонен или друг временен мост (военно-временен фермов от стоманени секции) в близост до съществуващия, за възобновяване на нарушената транспортна връзка с квартала откъм северозападна част на реката; пристъпване към демонтаж на връхните конструкции и стълба на аварирания съществуващ мост; успоредно с това възлагане изготвянето на проект, а впоследствие и изпълнение на ново едноотворно мостово съоръжение с комбинирана връхна конструкция – от монтажни стоманобетонни греди и монолитна пътна плоча, отговарящо на съвременните изисквания и норми, с възможност за адаптиране на съществуващите масивни устои.

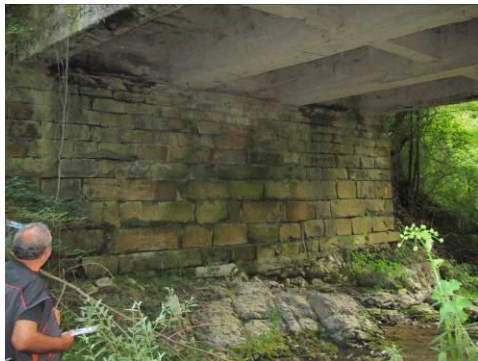
- 2) Отворени фуги с изцяло изнесен свързващ разтвор са налице при много от зиданите каменни устои на обследваните мостове (фиг. 15 и 16).
- 3) Същата типична повреда се наблюдава масово и в съответните им крила, които най-често са завърнати и по-рядко полузавърнати или успоредни (фиг. 16).

- 4) Подравяне на основите под устои и стълбове, фундирани често направо върху изветряла скална основа (фиг. 15, 16, 17, 18).
- 5) Наличие на естествени скални прагове пред втока и липса на подобни „гасители“ след съоръженията, което увеличава скоростта на преминаване на водата под тях и на вероятността за получаване на повреди и подравяне на опорите. В един от случаите, мост № 03 над р. Брязовска, е налице дори разрушаване на долната половина от каменната облицовка на устоя (фиг. 19).

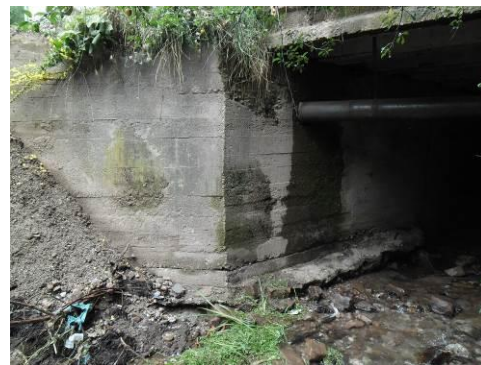
Фиг. 17 и 18. Пешеходен мост над р. Бели Вит в центъра на Тетевен и мост № 20 над р. Градеженска

4) мост № 20 над р. Градежченска на km 9+993 по път IV-30515, (Дерманци – Гложене) – Градежница – Глогово, на който основите на устоите са с начални подравняния (фиг. 18), а ремонтът на пътната настилка и функционалните му елементи са залегнали в актуалния план на община Тетевен;

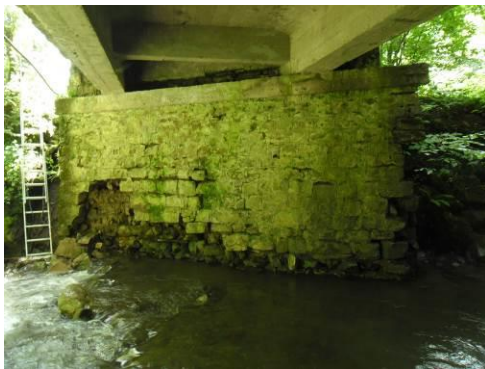
1) мост № 03 над р. Брязовска на km 1+920 по пътя Рибарица – махала Брязово, чийто каменен устой е значително подробен и полуразрушен (фиг. 19);

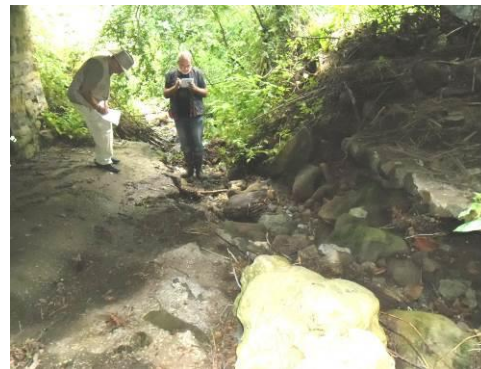
Фиг. 19 и 20. Мост № 03 над р. Брязовска на км 1⁺⁹²⁰ и № 06 над дере Суходоля на км 4⁺⁸⁵⁰

7) Непочистени речни корита, създаващи условия за затлачване на втока (фиг. 20) и разрушаване на радиетата.

3) мост № 06 над дере Суходоля на km 4+850 по пътя (Рибарица – Тетевен) – Васильово – Езерото, с подобни тежки повреди на същия тип връхна конструкция и на комбинираните устои от каменна зидария и бетон (фиг. 20);

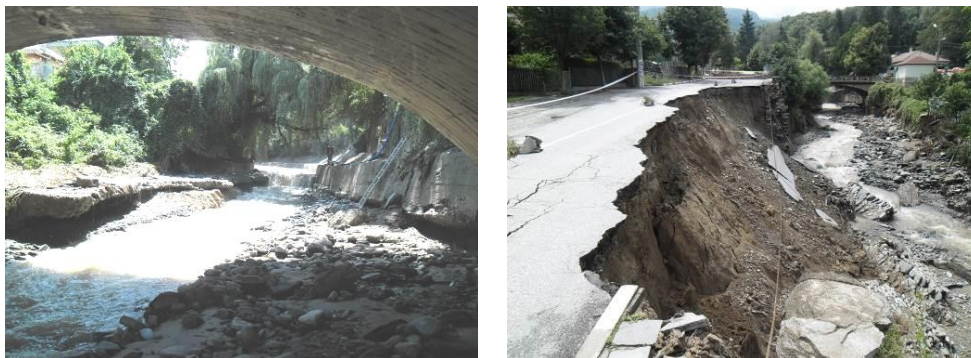
Фиг. 21 и 22. Разрушена корекция на р. Дедевска преди моста в центъра на с. Храбрино и разрушена подпорна стена на пътя, вкл. прагове и буни след същото съоръжение

6) Неправилно изпълнената корекция на р. Дедевска в горната част на с. Храбрино (фиг. 21) и липсващите или разрушени прагове и буни преди и след съоръженията също увеличават скоростта на преминаване на водата под тях и на вероятността за получаване на повреди, подравяне на опорите и разрушаване на подпорни стени (фиг. 22);

7) предложено е също своевременно (до I-во тримесечие на 2015 г.) да се изготви геодезическо заснемане на радиетата на р. Дедевска и на р. Тъмръшка и да се проектират съответни нови корекции и „гасители“, които да се включат в програмата за изпълнение до края на следващата календарна 2015 г. в прилежащите участъци на съоръженията: пътни мостове № 3 и 2, съответно над р. Тъмръшка („римски мост“) и над р. Дедевска в центъра на с. Храбрино (фиг. 21 и 22)

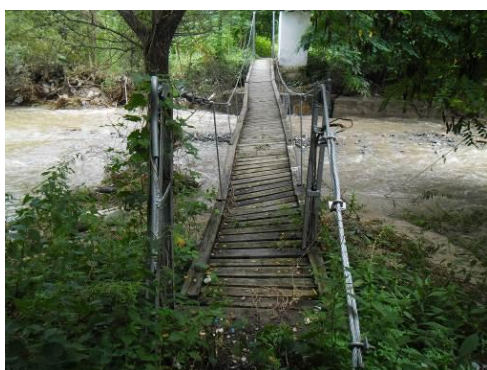
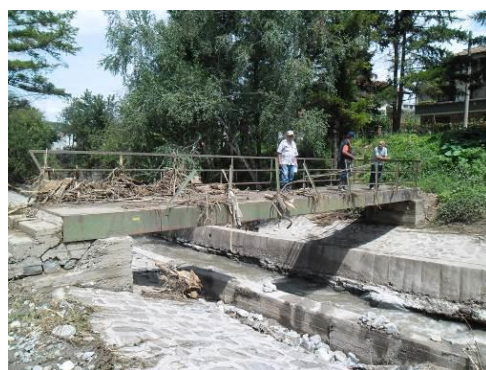
Фиг. 23 и 24. Опасни за използване пешеходни мостове в с. Храбрино – висящ над р. Тъмръшка и стоманен гредов над р. Дедевска при 7-ма улица

б) възен пешеходен мост № 6 над р. Тъмръшка и пешеходен мост № 7 над р. Дедевска при 7-ма улица в с. Храбрино, за които се предлага своевременно възлагане изготвянето на технически паспорт и проект за усилване и възстановяване, поради несъответствие с изискванията за безопасна експлоатация (фиг. 23) и тежки повреди от наводнението (фиг. 24);
