ГОДИШНИК НА УНИВЕРСИТЕТА ПО АРХИТЕКТУРА, СТРОИТЕЛСТВО И ГЕОДЕЗИЯ – СОФИЯ

Първа научно-приложна конференция с международно участие  
„СТОМАНОБЕТОННИ И ЗИДАНИ КОНСТРУКЦИИ – ТЕОРИЯ И ПРАКТИКА“

## АВАРИЙНО УКРЕПВАНЕ НА ХРАМ „СВ. СВ. КИРИЛ И МЕТОДИЙ“ В ГР. БУРГАС

## EMERGENCY RETROFITTING OF ST. CYRIL AND METHODIUS CHURCH IN BURGAS

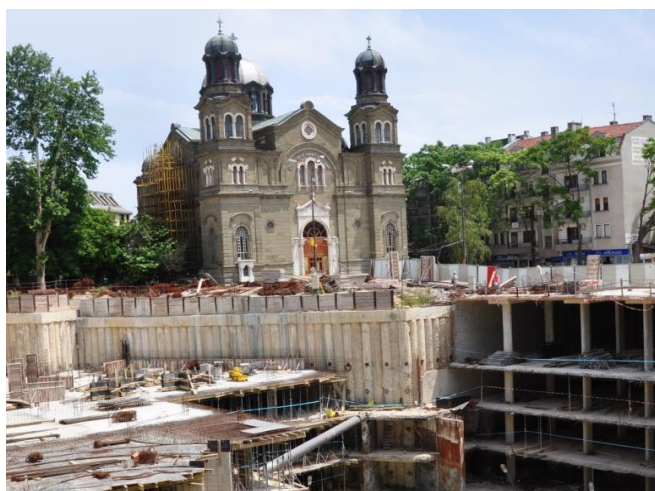
Фиг. 1. Изглед на църквата

Изглед на църквата и недовършения паркинг са показани на фиг. 1. Преместването на укрепителната пилотна стена е предизвикало тежки повреди върху конструкцията на църквата вследствие на неравномерното ѝ слягане. Най-големите нанесени щети са регистрирани в частта на храма, която е в близост до изкопа.

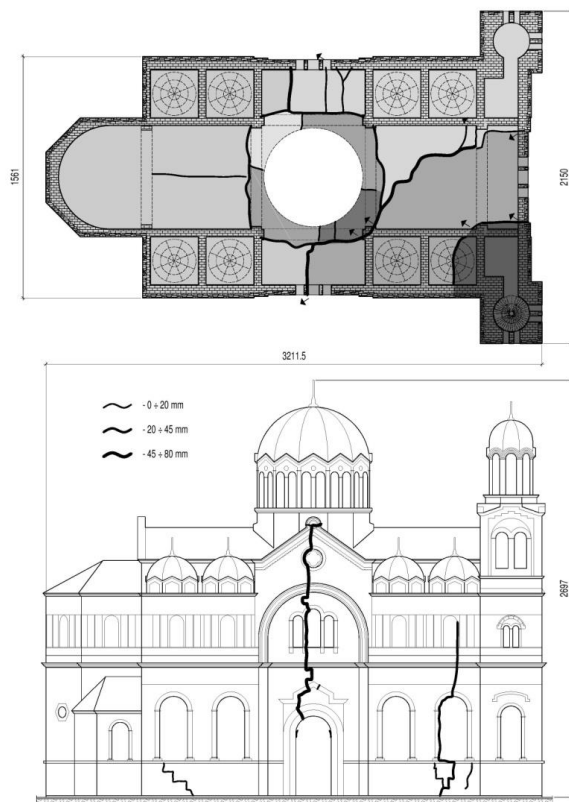
Фиг. 2. Разпределение на повредите в план и по височина

Разпределението на основните повреди в план и по фасадите е показано на фиг. 2.

Едно от основните заключения на геотехническото изследване е, че е констатирана значителна промяна в нивото на подпочвените води заради отводнителните мерки, взети по време на изграждането на паркинга. Това е причината за промяната на почвените якостни параметри вследствие на водопонижението. Освен това е открита хлъзгавата повърхнина в сондаж MC5 (най-близък до изкопа) на дълбочина около 10 m (фиг. 5). Резултатите от геодезически измервания сочат, че горната част на укрепителната пилотна стена в непосредствена близост до църквата се е преместила с

200 mm по посока на изкопа. Това е причината за хоризонталното преместване на църквата към изкопа и нейното неравномерно слягане. Високите стойности на сляганията са вследствие и на влошените почвени параметри, породени от отводнителните дейности.

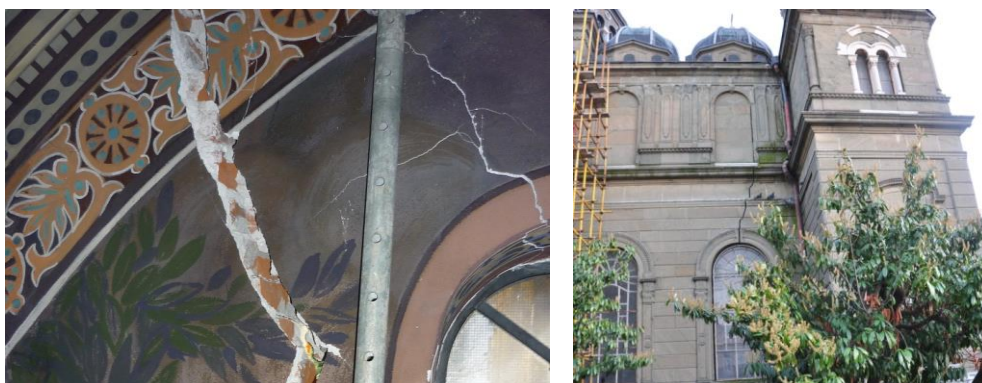
Някои снимки на дефектите са показани на фиг. 3.

Фиг. 3. Повреди от вътрешната и външната страна на църквата

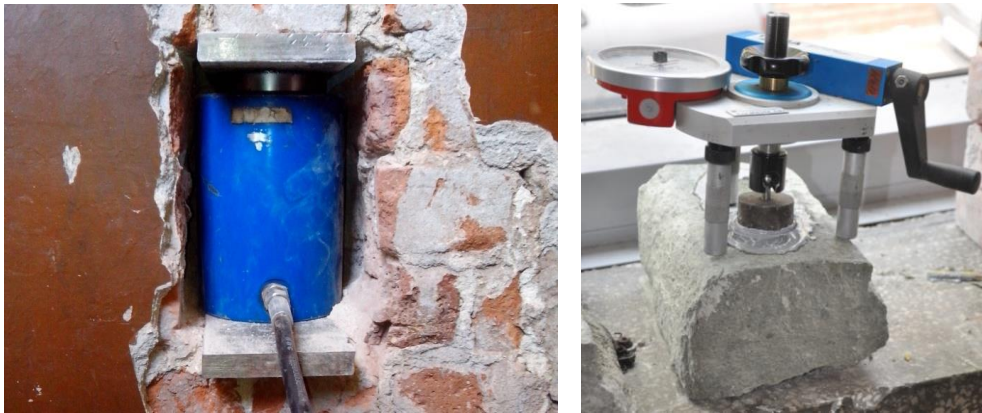
Тухлената и каменната зидария са изследвани полево и в лаборатория (фиг. 4) с цел да бъдат получени якостните им параметри. Всички геометрични размери на църквата са получени на база полеви измервания.

**Фиг. 4. Полево определяне на якостта на натиск на тухлената зидария и лабораторно определяне на адхезия на каменната зидария**

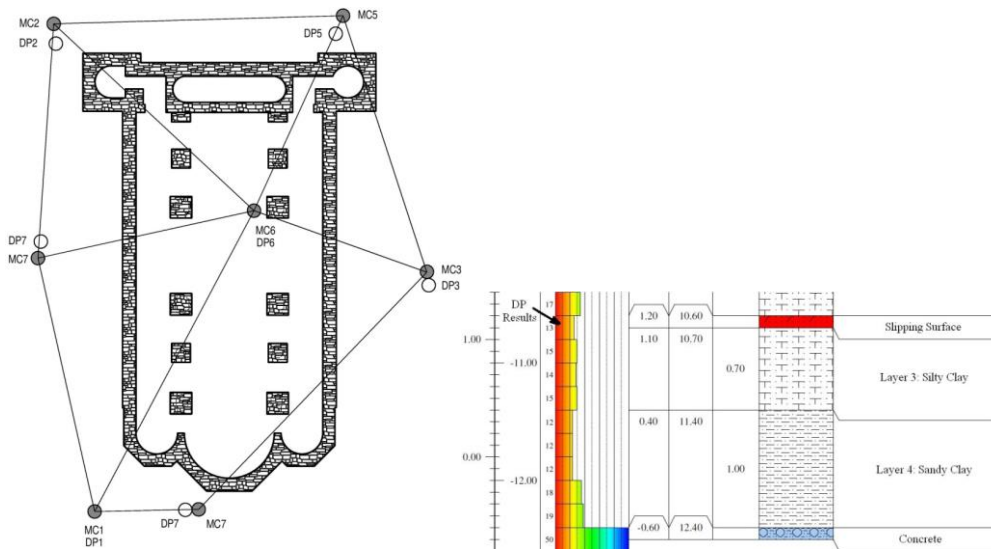
**Фиг. 5. Разположение на машинни сондажи и динамични пенетрационни тестове и резултати за MC5**

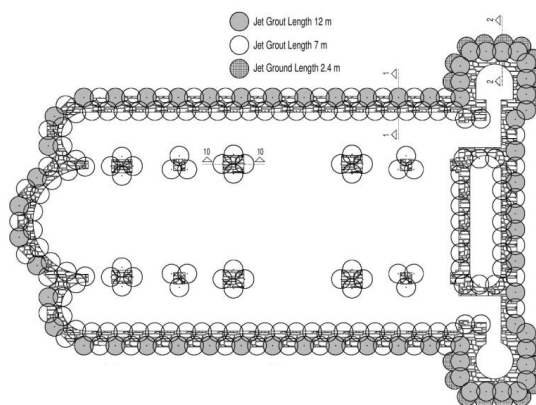
Фиг. 6. Усилване чрез почвено-циментови пилоти (jet grouting)

Този тип усилване е избран заради влошените почвени условия под фундаментите на църквата вследствие на аварията. Друга причина за избора е желанието на проектантите да се избегне както компрометиране на анкерите на укрепителното съоръжение, така и на съществуващите аварийни мерки, взети при усилването на земната основа веднага след инцидента.

На фиг. 6 е показана концепцията за усилване на фундаментната конструкция на църквата и земната основа под нея чрез инжектиране на цимент и вода под налягане, като бъдат оформени почвено-циментови пилоти (jet grouting).

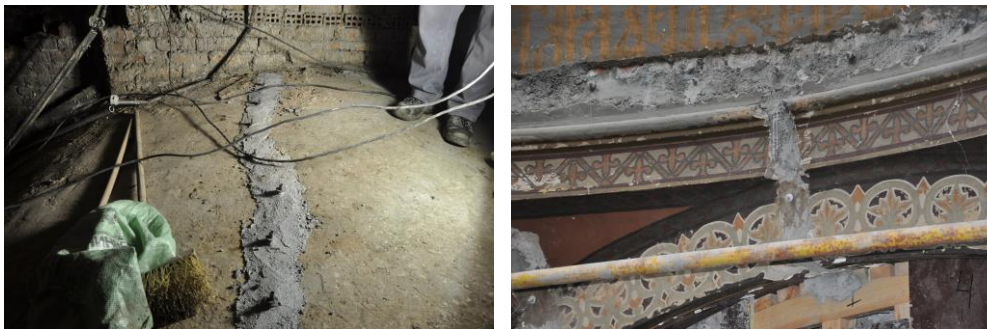
Фиг. 7. Запълване на пукнатини чрез разтвор с компенсирано съсъхване

Целостта на църквата е възстановена чрез инжектиране на различни видове разтвори (фиг. 7) с компенсирано съсъхване в пукнатините на конструкцията на църквата. Типът на разтвора е избран в зависимост от размера и характера на пукнатините. Освен това са използвани въглеродни пръти и анкерни устройства за „зашиване“ на пукнатините (фиг. 8).

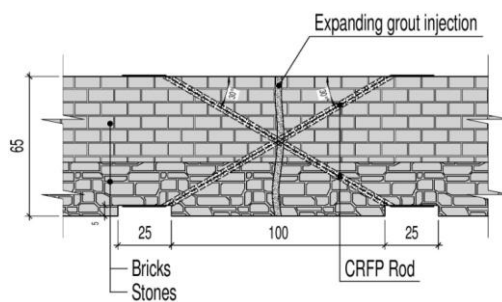
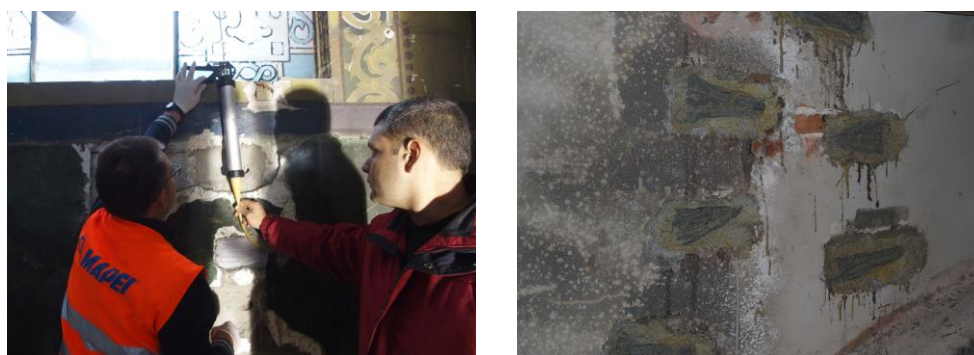
Фиг. 8. Запълване на пукнатините чрез разтвор с компенсирано съсъхване и „зашиване“ чрез въглеродни пръти

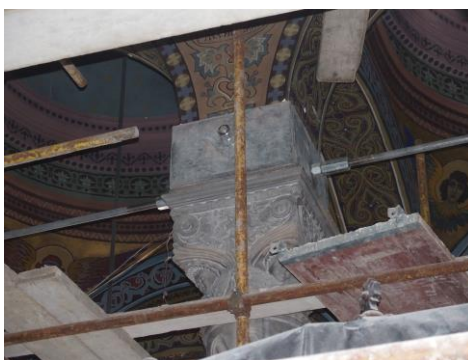
**Фиг. 11. Усилване на арките чрез обтегачи**

Вградени са обтегачи във всички арки (фиг. 11). Тази част от концепцията за усиление е една от най-важните. Основната цел на вградените обтегачи е глобалното стабилизиране на храма, за да бъде устойчив както при натоварване от вертикални товари, така и в условия на сеизмично въздействие.

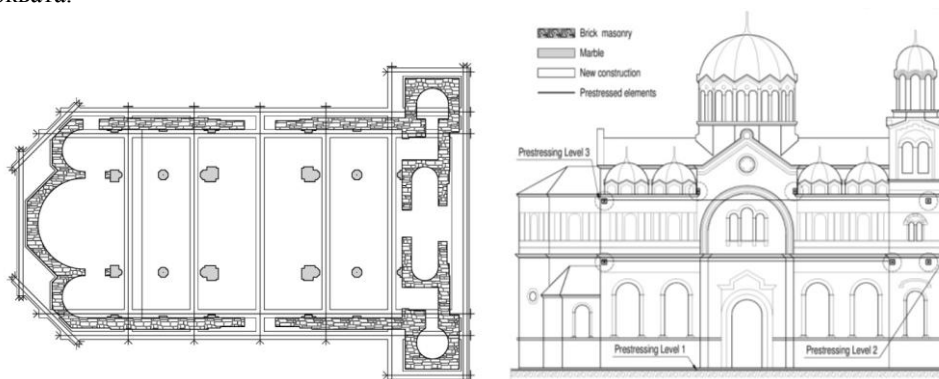
**Фиг. 12. Предварително налягане на тухлените стени в план и по височина**

Една от основните мерки, осигуряващи глобалната устойчивост на конструкцията, е предварителното налягане на тухлените стени. Предвидени са три затворени контура около цялата църква на три различни нива (фиг. 12). Също така е въведено допълнително междинно предварително налягане в двете главни направления на църквата.
