ДЪРВЕНИ КОНСТРУКЦИИ ОТ ПЕРИОДА НА ВЪЗРАЖДАНЕТО В СЕЛИЩАТА ПО ДОЛИНАТА НА Р. МЕСТА

П. Груева¹, В. Танев²

TIMBER STRUCTURES FROM THE NATIONAL REVIVAL PERIOD IN THE SETTLEMENTS ALONG THE VALLEY OF THE MESTA RIVER

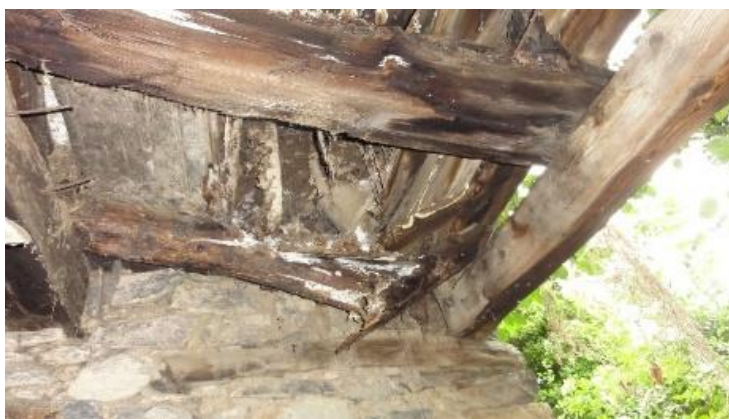
Поради лоша или липса на поддръжка, тези къщи често са изложени на течове. За да достигнат тези течове до гредите от подовата конструкция, това означава, че има глобално разрушение в покривната конструкция. На фиг. 4 е показан случай на разрушение на подова греда при къща, която не е обитаема и съответно – неподдържана. Краищата на гредите, излизачи на фасадата, също са изложени на риск от гниене при проблем с отводняването.

Фиг. 4. Разрушение на греди от подова конструкция вследствие на гниене (с. Лещен)

- Директно опиране на дървения гредоред върху каменната зидария. Необходимо е да се проектира подходящ детайл, който да предотврати преминаването на влагата от каменната зидария към дървената конструкция и да позволи добра вентилация на гредите. Влагата в зида също следва да се ограничи.

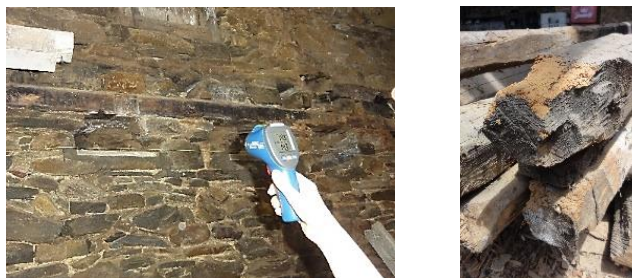
Фиг. 5. Измерване на повърхностната температура на каменната зидария с инфрачервен термометър и състояние на демонтираните греди (Чурилковата къща, с. Ковачевица)

Изложени на опасност от наличие на течове и влага са участъците, в които гредите се опират на каменната зидария. В тези зони се образува конденз, особено когато каменната стена изпълнява ролята на подпорна стена при стръмни терени. На лявата снимка на фиг. 5 е показано измерване на повърхностната температура посредством инфрачервен термометър в ниши за опиране на греди в каменна зидария в Чурилковата къща, село Ковачевица. Оказва се, че повърхностната температура е почти равна на температурата на оросяване. В момента на посещение на обекта гредите бяха демонтирани, поради ремонтни дейности. На дясната снимка на фиг. 5 се вижда състоянието на краищата на демонтираните греди.

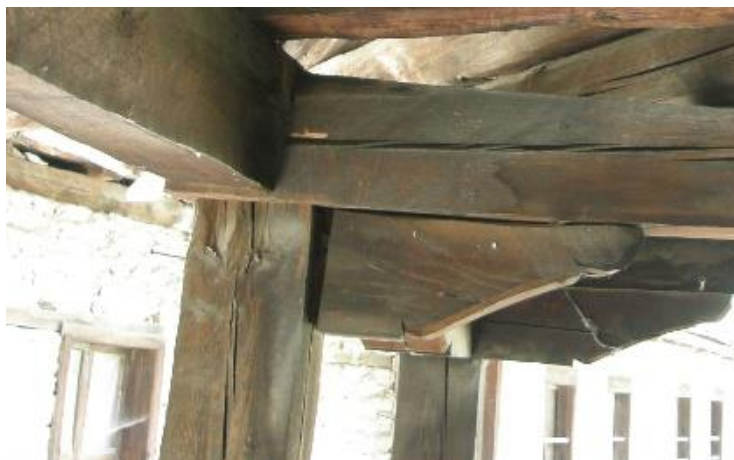
Фиг. 12. Възглавници при крайна колона от чардака без конзолна част (Чурилковата къща, с. Ковачевица)

При крайни капители без конзолно излизаща част се наблюдава завъртане на капителя по надлъжната му ос следвайки деформацията на гредата на него (фиг. 12).

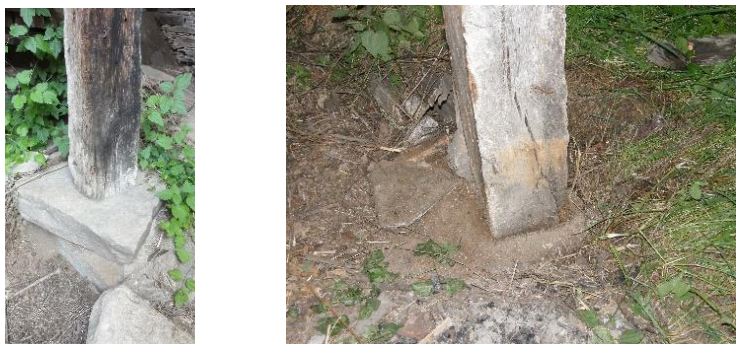
Колоните, които се опират на каменни фундаменти, са уязвими в участъка при подпирането, тъй като липсва хидроизолация между двата елемента (фиг. 16). Каменният фундамент контактува директно със земната основа, понеже е вкопан. Просмукващата се влага продължава нагоре към дървения елемент. В тези участъци са направени измервания с влагомер, които потвърждават повишената относителна влажност на дървесината със стойности, достигащи до над 30%. На определена височина стойностите намаляват и влизат в допустимите граници. При измерване на относителната влажност на колона в с. Лещен при основата средната стойност е 24,7%, докато при височина 1,50 m стойността е 14,4%. Горният ръб на фундамента под тази колона е почти на нивото на терена (фиг. 16, дясно). В приземните етажи, където температурата е ниска, а относителната влажност на въздуха е висока, температурата на основните камъни е близка до точката на оросяване почти през целия период на годината, особено в необитаемите къщи. За разлика от колоните в приземния етаж, тези, които са отвън, през топлите месеци се вентилират и изсушават.

Фиг. 16. Опиране на колоните върху каменни фундаменти (с. Ковачевица и с. Лещен)

- Директно опиране на дървените елементи върху каменни фундаменти. В случаите, когато колоните са на равнината на фасадата и има достъп на атмосферна вода, е необходимо да се съобрази отвеждането на водата извън фундамента. Във всички случаи на каменни фундаменти контактът между дървената колона и камъка трябва да се ограничи чрез хидроизолираща бариера.

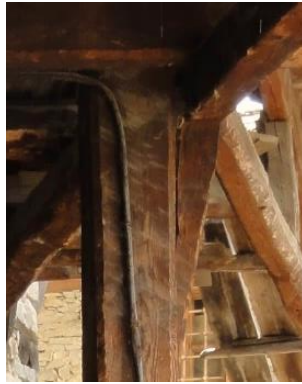
Накладките при колоните, върху които се опират гредите, са уязвими при поява на опънни усилия в съединителните средства, тъй като гвоздеите са с гладки тела и на тях не може да се разчита на носимоспособност на осов опън (фиг. 17).

Фиг. 17. Накладка, която не е в контакт с колоната
(Чурилковата къща, с. Ковачевица)

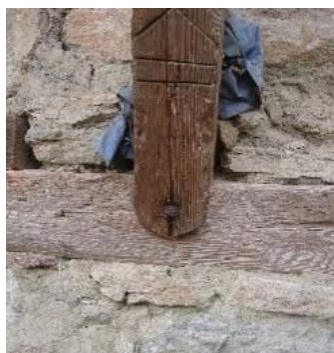
В съединенията между подкос и сантрач в долния край на подкоса често се среща разцепване на подкоса в зоната на гвоздейната връзка (фиг. 20). Подкоси, които са се намирали под сервисни помещения, са подложени на гниене (фиг. 21), [7]. При повреда в отводняването стичащата се вода по фасадата довежда до изгниване на външните участъци на греди от подовата конструкция, най-вече при еркерни излизания. На фиг. 22 се вижда, че при челно връзване на подкоса в подова греда зъбът на гредата, който работи на срязване, е започнал да гние и работната му площ е с намалена стойност. С червената линия е показана равнината на срязване.

Фиг. 20. Разцепване на дървесината при подкос (Джаровата къща, с. Долен)

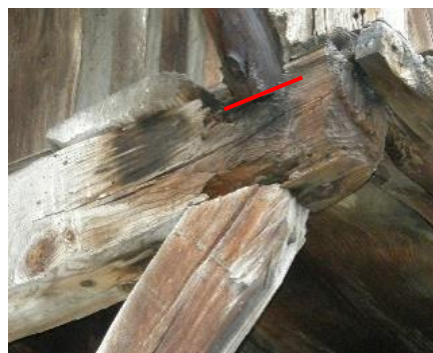
Фиг. 22. Греда, подложена на гниене, при което сглобката с подкоса намалява носимоспособността си (Нурковата къща, с. Делчево)

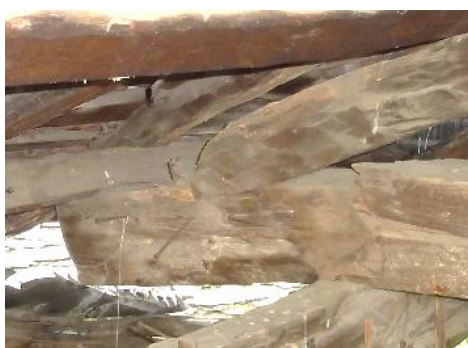
- поради течове от покрива или влага от каменната зидария, върху която се опира гредоредът, съединението между маказа и гредата е застрашено от биологични вредители. Цялостното компрометиране на този възел води до глобални деформации в покривната конструкция. На фиг. 26 е показан възел маказ-греда, при който вследствие на течове и развитие на биологични вредители, се е разрушил зъбът на гредата, а отделно в самата греда има деформация от вертикалния товар;
- разцепване на маказа в зоната на задното връзване (фиг. 27).

Фиг. 26. Разрушение при предно връзване

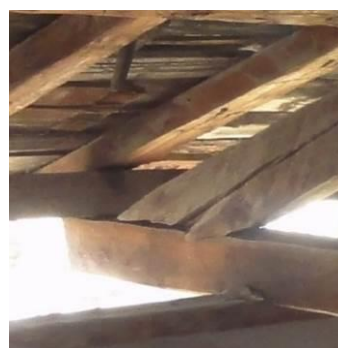
Фиг. 27. Разрушение при задно връзване

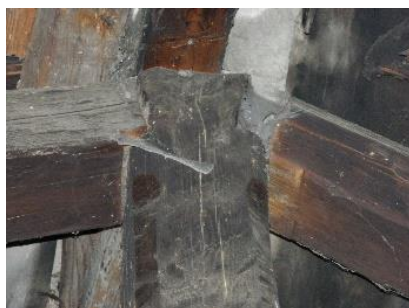
- поява на деформации и усилия, които довеждат до разглобяване на сглобката при попа и маказите (фиг. 28);
- разрушение на надлъжната греда (балантията) от вертикалния товар от попа, вследствие на гниене (фиг. 29). В този случай попът също така не е подпрян благоприятно върху пресечната точка на гредите, а е изместен странично. Такъв тип разминавания на елементите по височина се срещат често при дървените конструкции в района, не само при покривните конструкции.

Фиг. 28. Разглобяване на съединението на единия маказ и попа

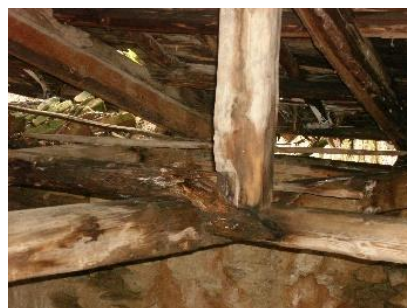
Фиг. 29. Разрушение на надлъжна греда (балантия)
