## ОТНОСНО ВЪЗМОЖНОСТТА ЗА ОПРЕДЕЛЯНЕ НА ИЗНОСВАНЕТО И ДЪЛГОТРАЙНОСТТА НА ЖП МОСТОВЕ В АРЕАЛА НА ГАРА ПОДУЯНЕ

Д. Димов<sup>1</sup>, А. Георгиев<sup>2</sup>, К. Велинов<sup>3</sup>

В статията са представени резултати от проведени обследвания на състоянието и експлоатационната годност на два жп стоманобетонни надлеза в района на гара Подуяне в гр. София, преди въвеждането им в експлоатация през м. март 1995 г. и 22 години по-късно – през м. юли 2017 г.

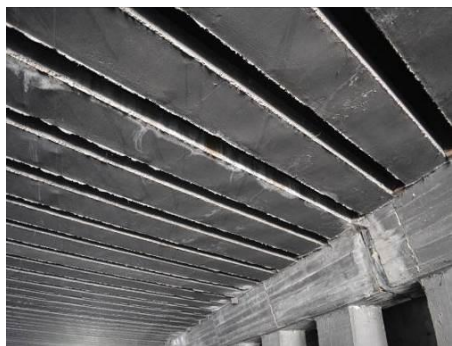
Фиг. 8

(1) Непочистени от кофражни дъски, неводоплътни и със следи от течове и варови извличания от бетона са надлъжните фуги на връхната конструкция: между южната секция и пешеходната пасарелка (фиг. 2), между двете секции (фиг. 8), между северната секция и съседната конструкция (фиг. 9).

(4) При обработката на надлъжните фуги на връхната конструкция трябва да се инспектира и недостъпната сега битумна хидроизолация, която след почти 25-годишната експлоатация на съоръжението най-вероятно е износена.

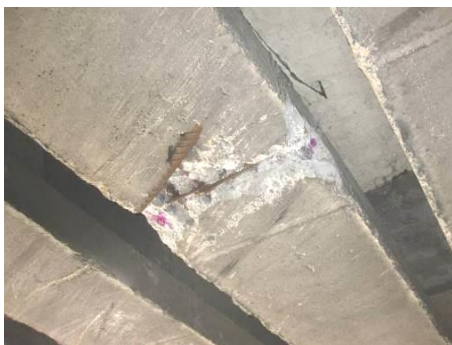
Фиг. 10

(2) В няколко области от гредите и колоните са установени местни обрушвания, както и повредени и по-тънки бетонни покрития (напр. греда 39 на фиг. 10 и фиг. 11).

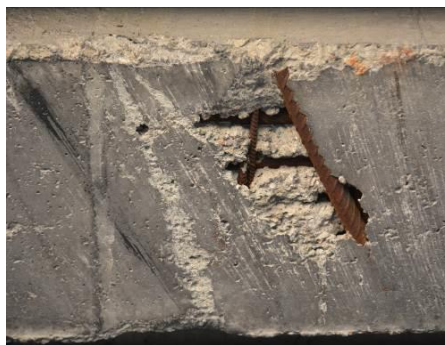
Фиг. 11

(1) В местата с недостатъчно бетонно покритие и оголена армировка е установена начална степен на корозия (напр. фиг. 11) и там е необходимо да се изпълни локална репарация и двойна антикорозионна защита – първична и вторична.

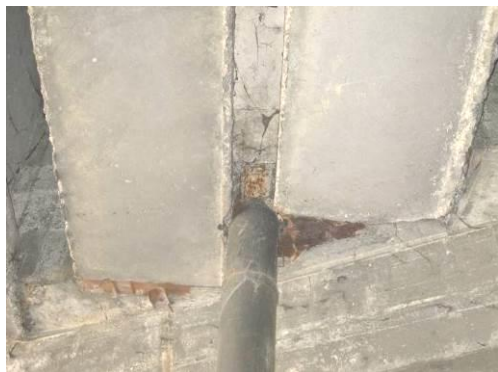
Фиг. 12

(3) Системата за отводняване също е с локални повреди: незначителни течове на изхода на водосточните тръби от връхната конструкция (фиг. 12) и незаустени вертикални клонове (фиг. 13).

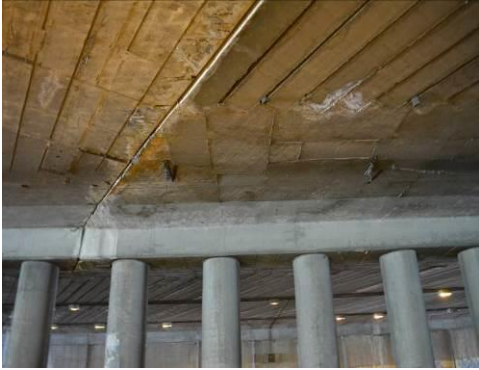
**Фиг. 14**

(1) Необработена, отворена и тотално водопрпусклива дилатационна fuga между северния край на разглежданата конструкция и съществуващата северна конструкция. Тя е необработена и неуплътнена както на ниво горен ръб връхна конструкция, така и на ниво настилки (фиг. 14 и 15).

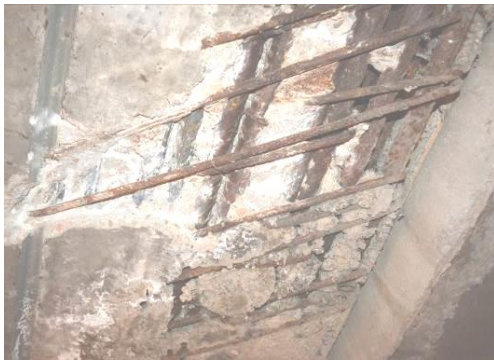
**Фиг. 16**

(2) Течовете през тази фуга са причина за лошото състояние на гредата (ребро) 1 от връхната конструкция: повредени и паднали бетонни покрития, корозия на напречната и на надлъжната армировка (фиг. 16).

(1) В местата с недостатъчно бетонно покритие и оголена армировка е установена начална до средна степен на корозия (напр. фиг. 16) и категорично е необходимо да се изпълни репарация и двойна антикорозионна защита – първична и вторична.

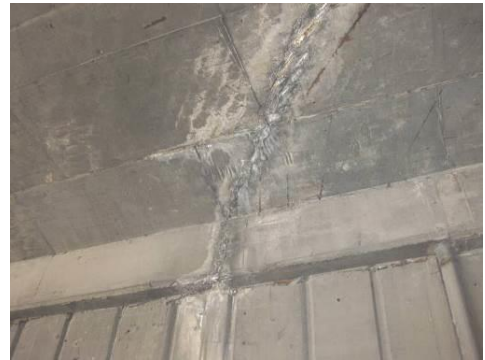
**Фиг. 17**

(3) Течове са установени и през южната фуга с пешеходната пасарелка (фиг. 18), както и в местата на надлъжните работни фуги, за някои от които са провеждани неуспешни опити за уплътняване по дъното на връхната конструкция (фиг. 17).

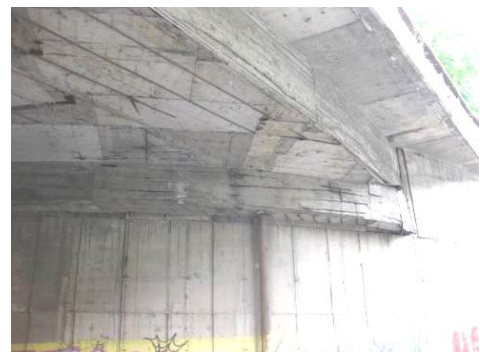
**Фиг. 19**

(5) Оголена на някои места и/или без необходимо бетонно покритие долна армировка, както и локални зони с наличие на шупли и не добре уплътнен бетон по долната повърхност на връхната конструкция, особено в отвор 3-3' (фиг. 19).

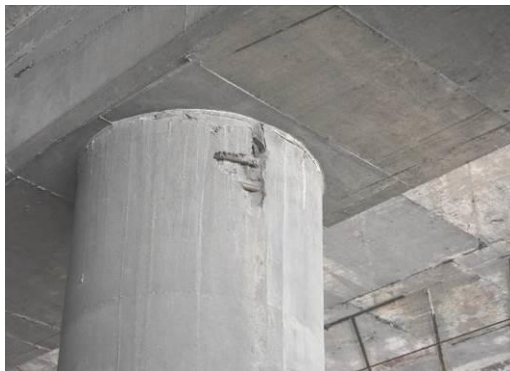
Фиг. 20

(6) Локални пропуски при уплътняването на бетона, повърхностни каверни и оголени армировки във вертикални елементи: колони К12 и К13 по ос 2 (фиг. 20) и по задната (скритата) повърхност на стената по ос 1 (фиг. 21), както и в основата на стената по ос 3'.
