ЯВЛЕНИЯ И ПРОЦЕСИ, НАЛАГАЩИ РЕХАБИЛИТАЦИЯТА НА ХИДРОТЕХНИЧЕСКИ ТУНЕЛИ

Ключови думи: хидротехнически тунели, рехабилитация, експлоатация на ХТТ

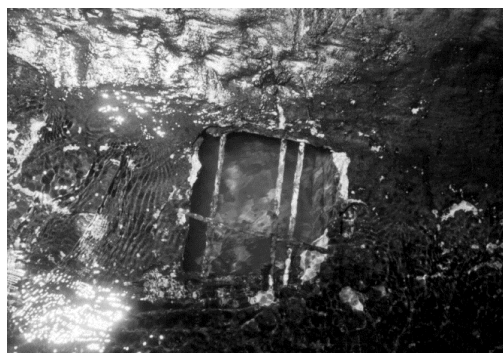
При оглед на тунела през 1997 г. се потвърждават констатациите за състоянието му след пробната експлоатация. Установено е, че основните нарушения са при контра-свода, в областта на който се наблюдават множество каверни, изравнения в торкрета, на места разкриване на армировката до основната бетонна облицовка. Пукнатините при контра-свода са отворени и представляват основните пътища на водата през облицовката. На места е наблюдавано и разместване между контра-свода и стените на тунела. Тези явления се проявяват в най-голяма степен в участъка от I до IV прозорец (снимка 1 – 4).

Снимка 1. Нарушение в облицовката на тунел Батак

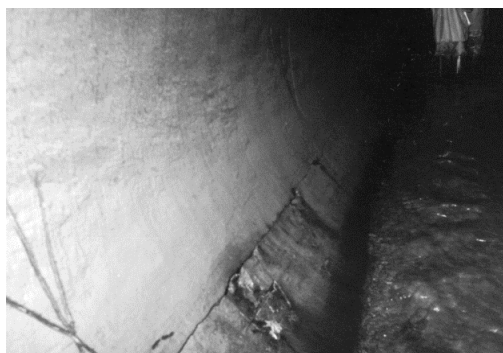
Снимка 2. Надлъжна пукнатина в облицовката на тунел Батак

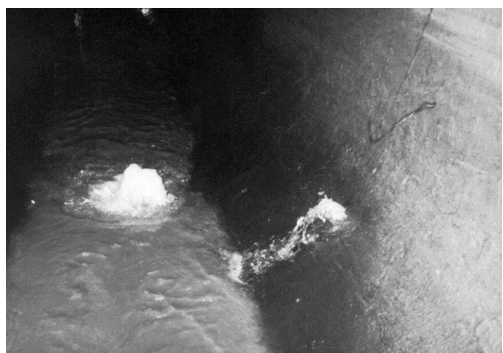
Снимка 3. Нарушение в облицовката на тунел Батак

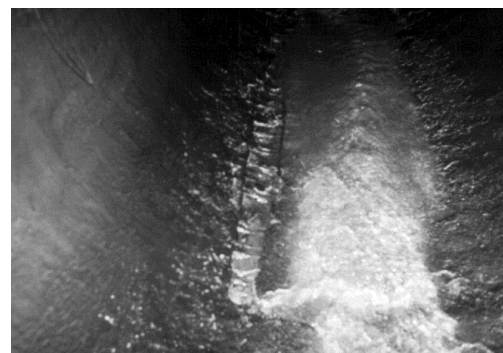
Снимка 4. Нарушение в облицовката на тунел Батак

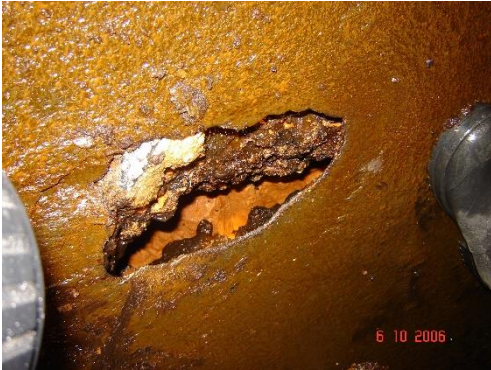
При извършения през 2006 г. оглед са забелязани множество пробиви по облицовката на контрастова по цялата дължина на участъка от IV-ти до V-ти прозорец, които са

източник на концентрирани течове. Размерът на пробивите варира от 1 cm до 30 cm в диаметър. Описани са над 100 пробива през цялата облицовка и разширяващи се в дълбочина. При някои от тях се вижда основната скала (снимки 5 – 8).

Снимка 5. Характерни нарушения по дъното на тунел Алеко

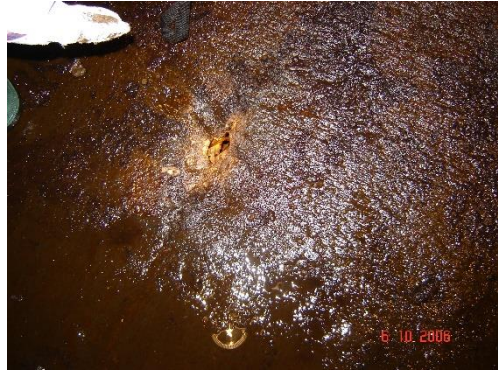
Снимка 6. Характерни нарушения по дъното на тунел Алеко

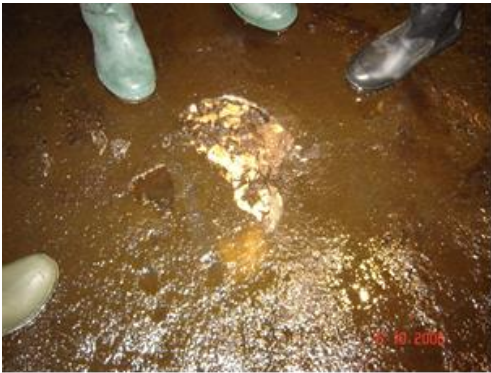
Снимка 7. Характерни нарушения по дъното на тунел Алеко

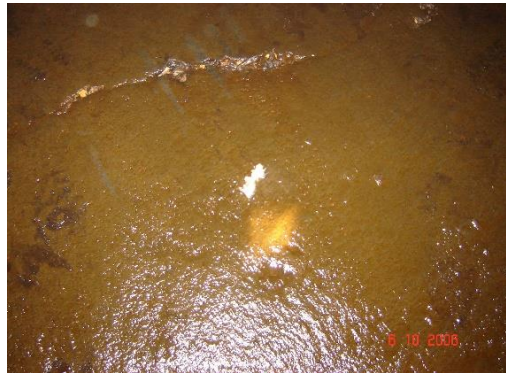
Снимка 8. Характерни нарушения по дъното на тунел Алеко

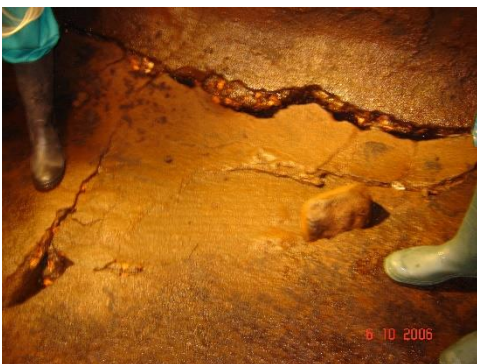
Снимка 9. Тунел Алеко km 6+440 – пропаднало дъно

В зоната на km 6+440 е открит пропаднал участък по цялата ширина на дънната облицовка. Под облицовката е установена каверна в скалата с дълбочина 40 – 50 cm. В протежение на около 30 m от двете страни, между стените и дъното са наблюдавани отворени надлъжни пукнатини. По стените и свода не са наблюдавани нарушения (снимки 9 – 11).

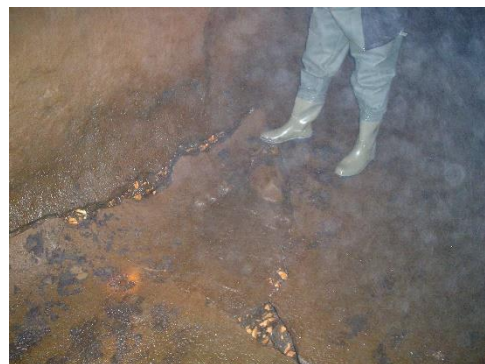
Снимка 10. Тунел Алеко km 6+440 - пропаднало дъно

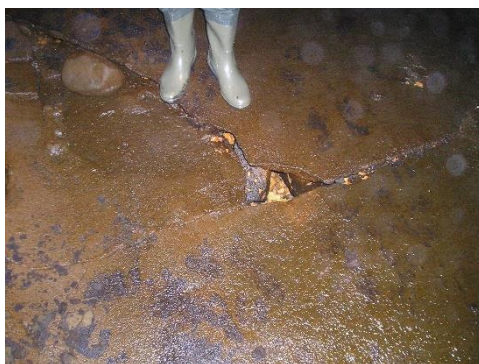
Снимка 11. Тунел Алеко km 6+440 – пропаднало дъно

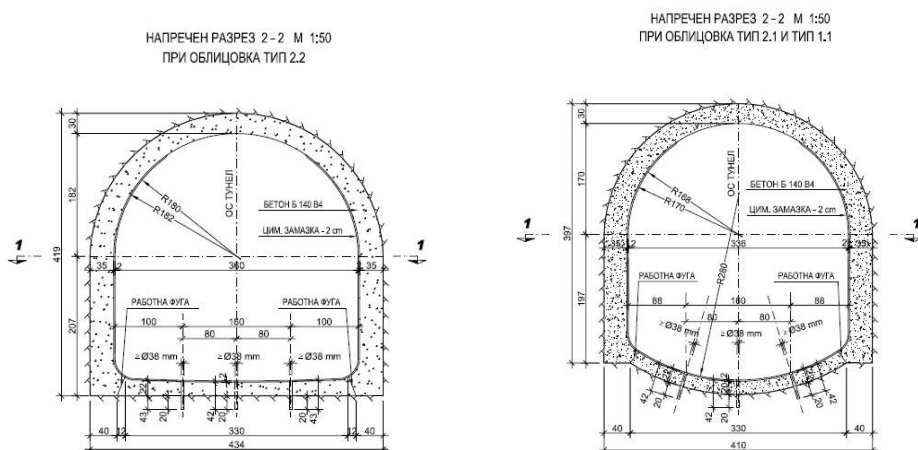
Фиг. 1. Тунел Алеко: инжекционни работи

През 2012 г. е извършено укрепване на дъното на тунел Алеко от km 5+629 до km 5+959 и от km 6+032 до km 6+113 (участък от IV до V прозорец) (фиг. 1). Сондажно-инжекционните работи са извършени в три етапа:

- I етап: Пробиване на дупки с минимален диаметър 38 mm и с дълбочина минимум 20 cm в скалния масив;
- II етап: Промиване на дупките с вода под налягане 0,10 MPa (1 atm);
- III етап: Изпълнение на запълнително инжектиране с максимално налягане 0,15 MPa в зависимост от типа на облицовката с цименто-пясъчен разтвор (Ц:П=1) и циментови разтвори (В:Ц=2 до 0,5).

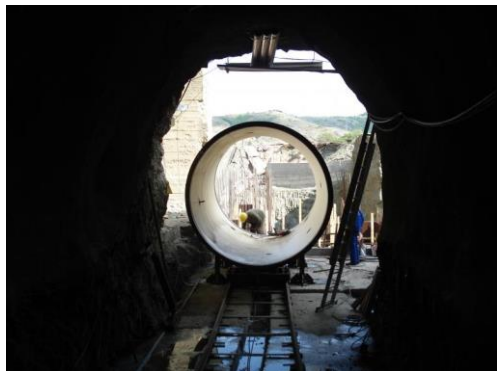
ния масив, може да се появи на повърхността и да нанесе материални щети. Пример за това е напорният тръбопровод на ВЕЦ „Студен кладенец“, който е със сравнително малко скално покритие до 40 m и преминава през натрошен базалтоиден андезит. Установено е нарушение в облицовката след поява на вода на земната повърхност с дебит от 15 – 20 dm³/s.

Снимка 12. Разширение на ВЕЦ Студен кладенец 2007 г. – монтаж на панцеровка

През 2007 г. е извършена реконструкция за разширение на ВЕЦ Студен кладенец, като е добавен още един хидроагрегат. Тръбопроводът на ВЕЦ е панцерован за избягване на водни загуби (снимки 12 – 14).

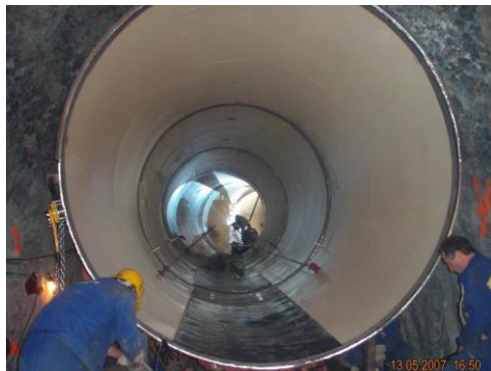
Снимка 13. Разширение на ВЕЦ Студен кладенец 2007 г. – монтаж на панцеровка

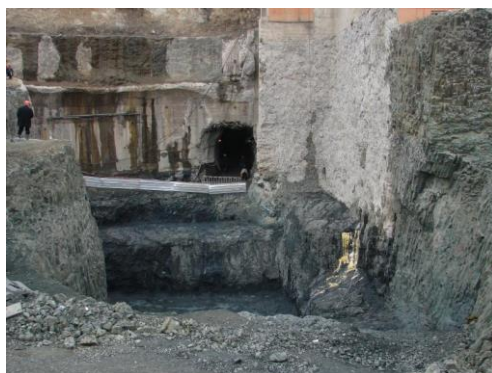
Снимка 14. Разширение на ВЕЦ Студен кладенец 2007 г.
