СТОМАНЕН ЖП МОСТ ДО СПИРКА „ВЛАДО ТРИЧКОВ“. СЪСТОЯНИЕ И ПОДГОТОВКА ЗА ИЗМЕРВАНЕ

Л. Здравков¹, В. Танев², М. Лепоев³, Л. Георгиев⁴

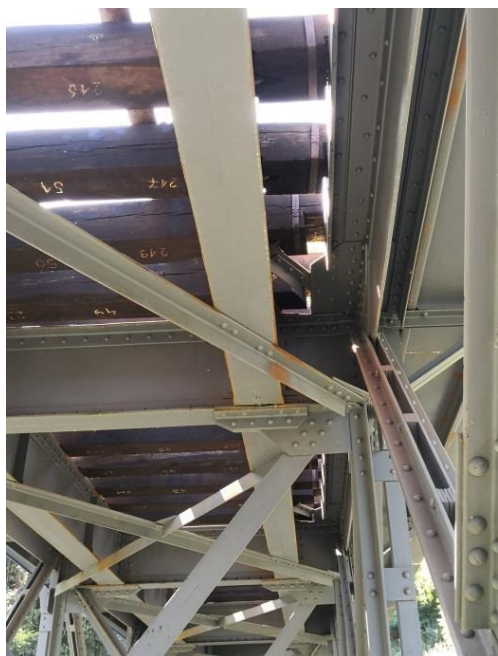
Мостът е почистен и боядисан сравнително скоро, което е видно от наситения и равномерен цвят на предпазната боя, но се виждат зони с повреди в нея и/или „избила“ ръжда, вж. фиг. 3.

а) корозия по ръбовете на надлъжните греди и в горната противовеетрова връзка

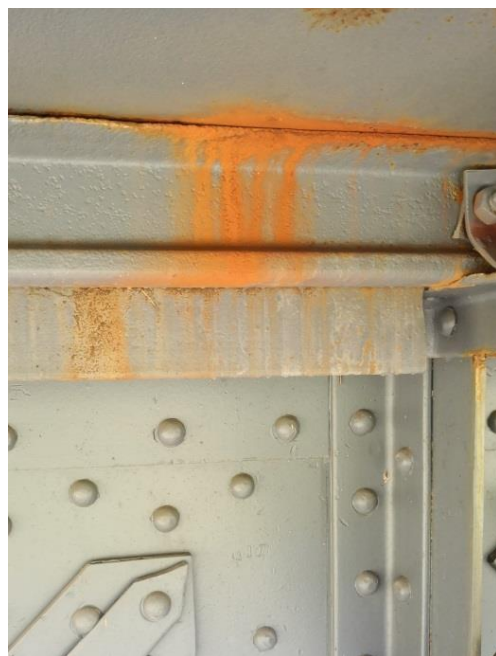
б) корозия по елементите на пешеходните пътеки

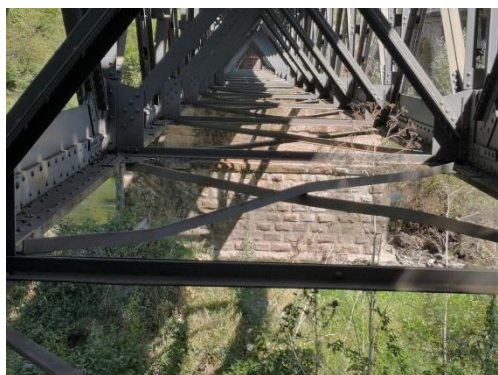
а) изкривени диагонали в долната противовеетрова връзка

Причината за удари на превозни средства в моста се дължи на факта, че под него преминава черен път към съседната махала, без да е осигурен необходимият габарит. Разстоянието от пътя до долния пояс на моста е от порядъка на 2,20 m.

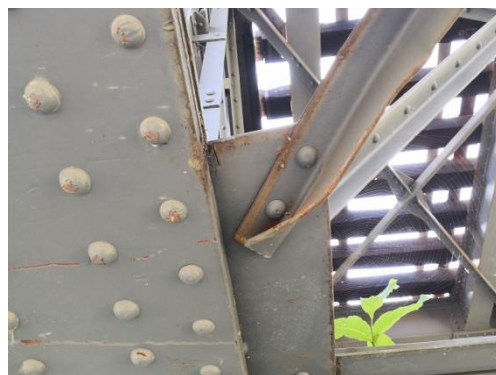
б) ударен диагонал и нитове по долния пояс на моста

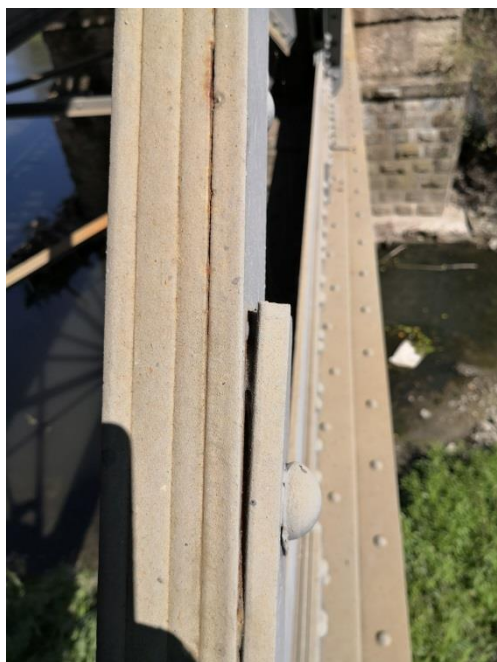
Голяма част от опънните диагонали в прътовите главни греди са изпълнени чрез наставяне на няколко шини. При свързването на шините помежду им, както и при свързването им към възловите плочи, са използвани нитове. При голямо разстояние между тях, както е в този конкретен случай, между стоманените елементи прониква вода, която води до корозия. Получилите се от нея продукти имат по-голям обем от този на основния метал, в резултат на което плоските шини и възлови плочи се изкривяват навън. Това още повече улеснява проникването на атмосферна вода и ускорява корозионните процеси. Когато това се съчетае с неадекватна поддръжка, се наблюдават съществени изкривявания в конструктивните елементи.

а) отделяне на възловата плоча от диагонала

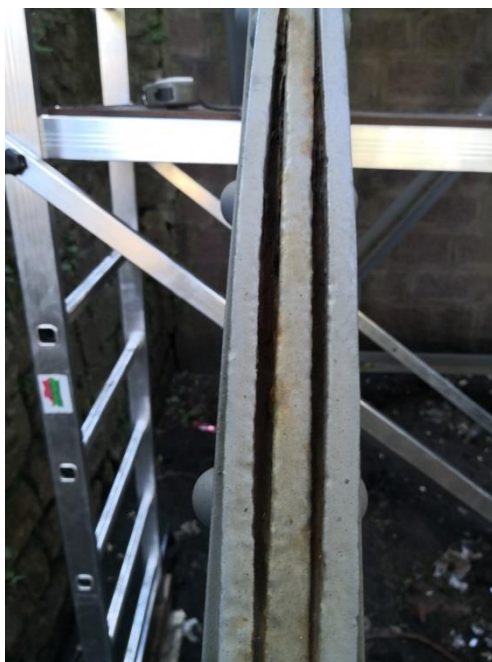
б) разтваряне на шините в опънните диагонали на прътовите главни греди

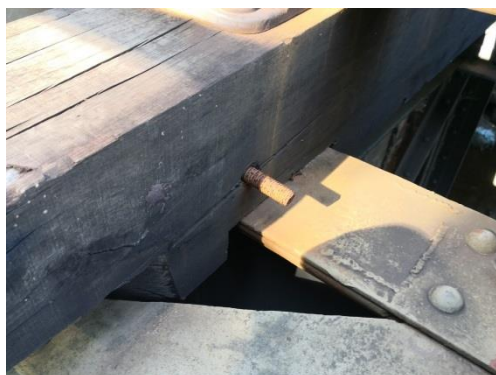
Забелязаните повреди по елементите на железния път са показани на фиг. 6. Те показват по-скоро липса на регулярен оглед и качествена поддръжка.

а) липсващи гайки

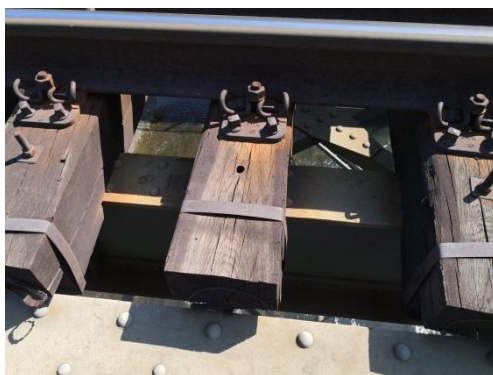
б) липсващ лапчат болт

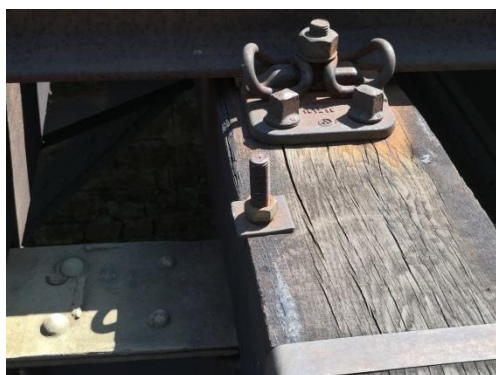
в) лапчат болт много близо до ръба

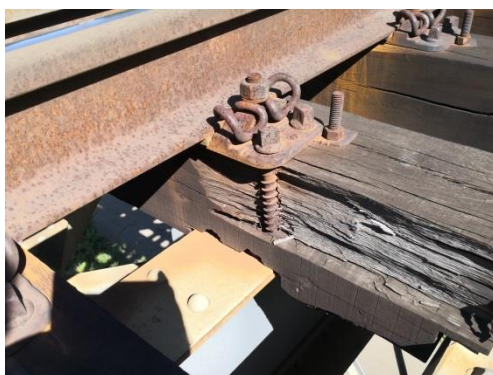
г) отцепено парче от траверсата
