ПЕШЕХОДЕН НАДЛЕЗ НАД БУЛ. „НИКОЛА МУШАНОВ“. СЪСТОЯНИЕ НА НОСЕЩАТА КОНСТРУКЦИЯ

Н. Рангелов¹, Л. Здравков²

РЕЗЮМЕ

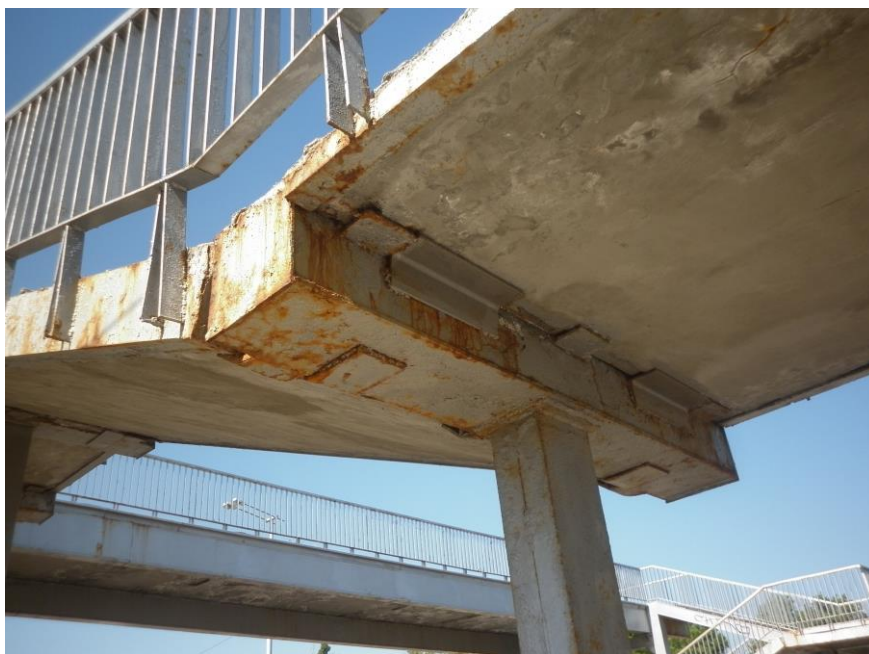
Фиг. 4. Междинна опора в стълбищата

В експертната от юли 2015 са констатирани съществени проблеми по стълбищата, особено по второто стълбищно рамо на т. нар. стълбище № 1, които са частично отстранени при последващия ремонт. Две години след ремонта обаче състоянието на конструкцията остава проблемно, характеризиращо се с развитие на интензивна корозия в опорните планки и заваръчните шевове. Текущото състояние е илюстрирано на фиг. 4 и 15. Коментарът е излишен.

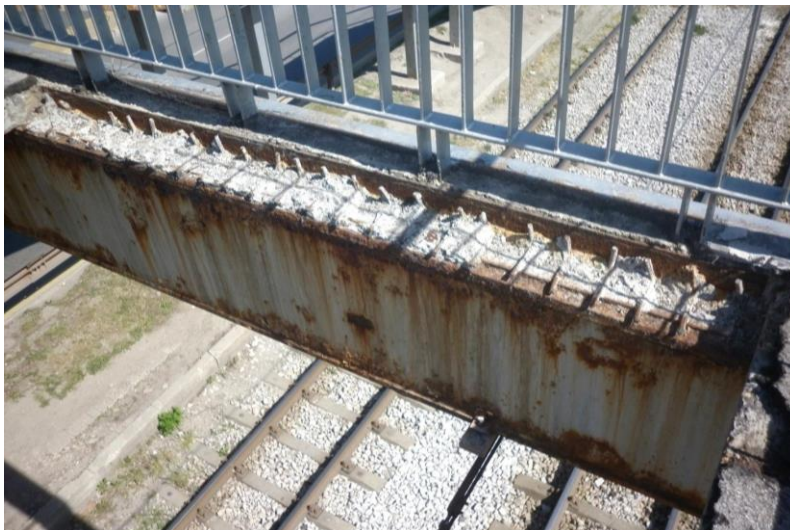
Фиг. 5. Интензивна корозия във фугата между панелите от пътното платно и водобранния ъглов профил (в този участък панелът вече е паднал!)

проблем е липсата на ефективно проектно решение на отвеждане на водите от пътното платно. По двата надлъжни ръба са заварени „водобранни“ ъглови профили, но не е решено уплътняването между тях и панелите, формиращи пътното платно. Така още при проектирането на надлеза са създадени условия водата да прониква директно във фугата и да „атакува“ заварените съединения между панелите и стоманените главни греди, вж. фиг. 5.

б) недобрия детайл на снаждане на стоманобетонните панели към главните стоманени греди, вж. фиг. 5, позволяващ проникване и задържане на вода между тях;

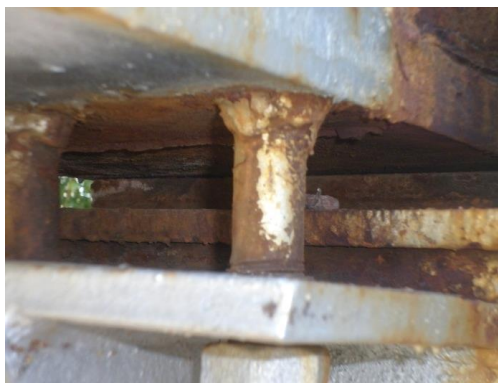
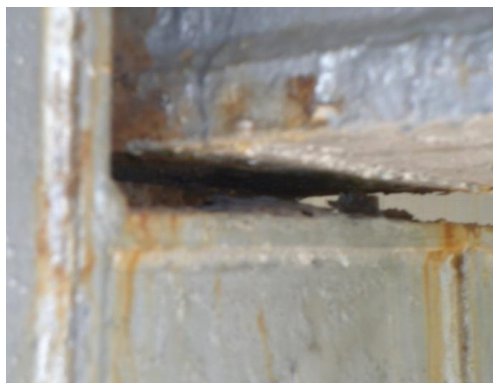
По втория аспект, свързан с осигуряване на условия за експлоатация и поддръжка, е очевидно, че е практически невъзможно почистването и боядисването на главните греди в участъците на крайните им опори, тъй като няма достъп. Това се илюстрира с ясно очертаната граница на ремонтирания участък и интензивната корозия при стъпването, вж. фиг. 6, където каквито и да било ремонтни работи са невъзможни.

Фиг. 6. Интензивна корозия в краен опорен възел на главната греда

- ставното опиране на главните греди върху крайните напречни рамки, вж. фиг. 6;

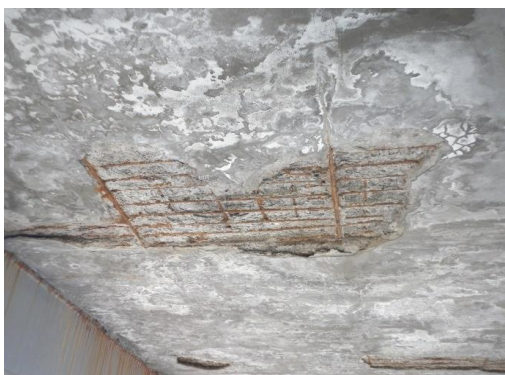
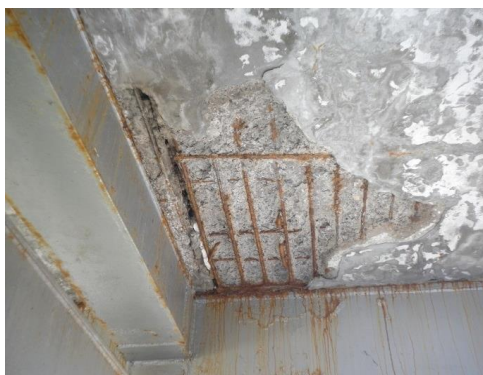
Фиг. 7. Състояние на стоманобетонните панели – нарушено бетонно покритие и силно кородирала армировка, две години след извършен ремонт [16]

От снимките ясно се вижда, че опитът за възстановяване на бетонното покритие при направения ремонт се е оказал неуспешен и наблюдаваната ситуация в значителна степен отговаря на описанието преди ремонта. Изглежда, че при възстановителните работи отдолу е изпълнена репарираща мазилка, армирана със стъклотекстилни мрежи. За съжаление продължаващите течове отгоре и липсата на достатъчна адхезия, вероятно поради некачествено изпълнение, са довели до повторно обрушване и оголване на армировката, която видимо не е била обработена срещу корозия. Може да се констатира, че някои от панелите са буквално в предаварийно състояние, с опасност всеки момент да се стоварят върху булеварда отдолу. Това се потвърждава от факта, че такъв инцидент вече се е случил в участъка на трамвайната линия, вж. фиг. 8.

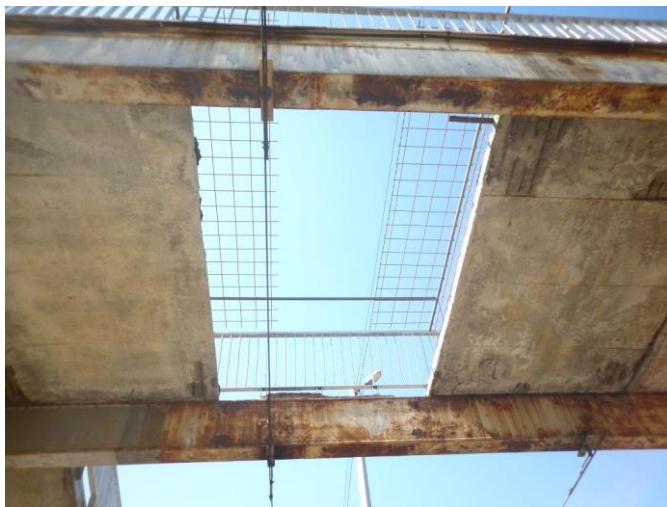
Фиг. 8. Паднал стоманобетонен панел в участъка на трамвайната линия [16]

- кабела от контактната мрежа на преминаващите отдолу трамваи, вж. фиг. 8 и 10.

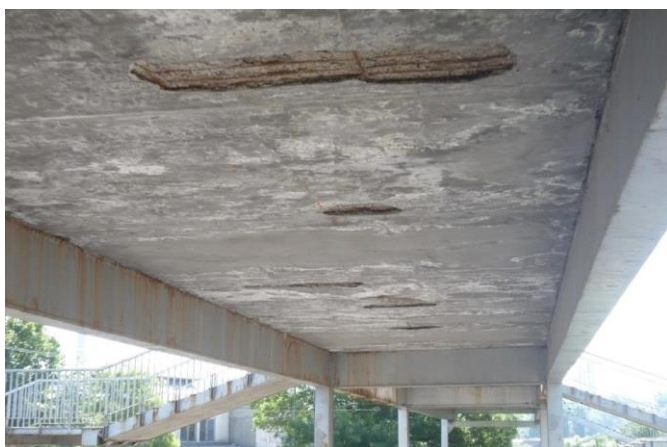
Фиг. 9. Общ вид на пътното платно отдолу – опасност от падане на парчета мазилка и бетон

Общият вид и състоянието на пътното платно отдолу, вж. фиг. 9, ясно показват реална опасност от откъсване и падане на парчета мазилка и бетон върху преминаващите по булеварда превозни средства.

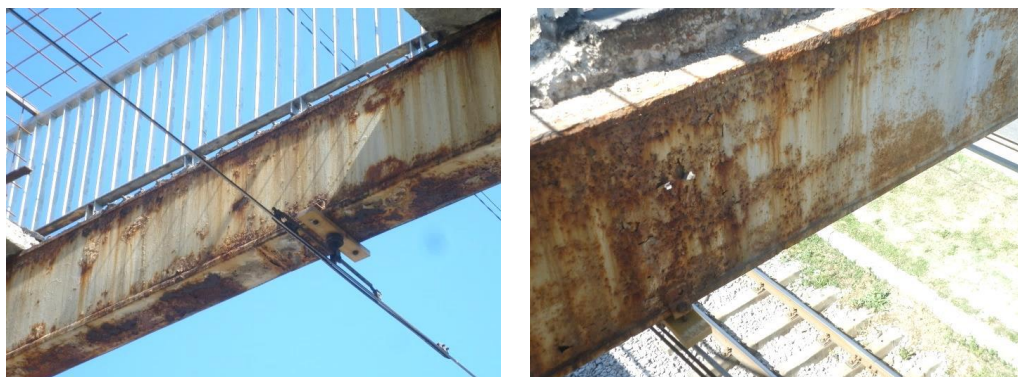
В експертната от юли 2015 [15] като основен проблем при стоманената конструкция се посочва интензивната корозия, на места достигнала до стадий на разслояване на ръбовете на плочите. Това се вижда най-добре в участъка при контактната мрежа, където не е извършван ремонт, вж. фиг. 10. Но дори и в ремонтираните (бойдисани) участъци, само след две години се наблюдава значителна корозия, тъй като вероятно преди боядисването не е извършено адекватно почистване на повърхностите. Освен това, очевидно е, че горните повърхности на гредите, скрити от пътното платно, е невъзможно да бъдат обработени срещу корозия без демонтаж на стоманобетонните панели и следователно там се очаква корозия поне със степен на това, което се наблюдава на фиг. 10.

Фиг. 10. Интензивна корозия на стоманената главна греда

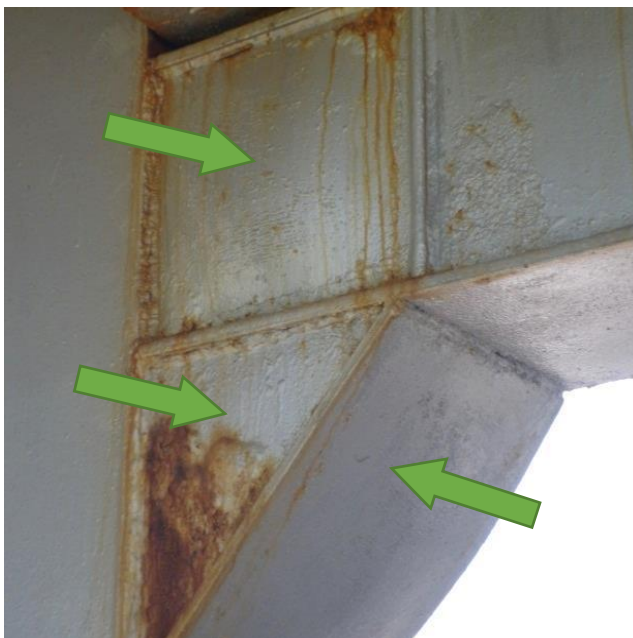
Внимателният оглед и последващият анализ обаче показаха, че корозията не е най-опасният проблем за главната стоманена носеща конструкция. Оказа се, че конструирането и детайлирането на възлите при крайните опори е неподходящо. Това обяснява наблюдаваните при огледа фатални конструктивни повреди. Те могат да се обобщят като явления на местна загуба на устойчивост и при четирите опорни възела. Изкорубили са се както стъблата на главните греди, така и стъбла и други плочи от ригела и вутата на порталната рамка в зоната на опората. На фиг. 11 ясно се вижда, че всички плочи (стъблата на ригела и на вутата и поясът на вутата), стоящи на пътя на опорната реакция, видимо са се изкорубили. Особено опасно изглежда състоянието при северозападния опорен възел (откъм бензиностанция Shell), при който стъблото на вутата буквално се е „отпрато“ по заваръчния шев към пояса, вж. фиг. 12. Най-вероятната причина за това състояние е, че при изкорубването на плочата възникват големи премествания извън равнината ѝ, които водят до значителни огъвни напрежения по контура. Те се оказват в зоните на термично влияние на заваръчните шевове, което в съчетание с интензивна корозия е довело до разрушаване.

Фиг. 11. Видима местна загуба на устойчивост (изкорубване) в зоната на стъпване на главната греда

д) неподходящото конструиране и детайлиране на възлите при крайните опори. Това е довело до местна загуба на устойчивост на всички плочи (стеблата на ригела и на вутата, и поясът на вутата), вж. фиг. 11. В един от възлите дори беше забелязано разкъсване на заваръчния шев между стеблото и пояса на вутата, вж. фиг. 12.

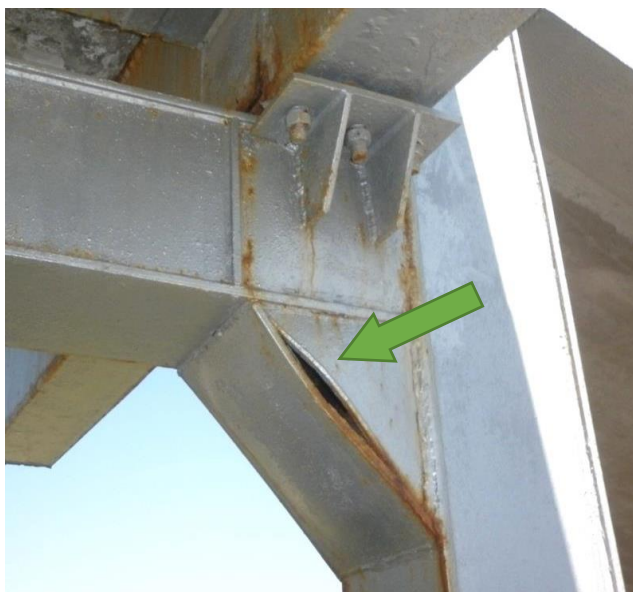
Фиг. 12. Разрушаване по заваръчния шев между стеблото и пояса на вутата

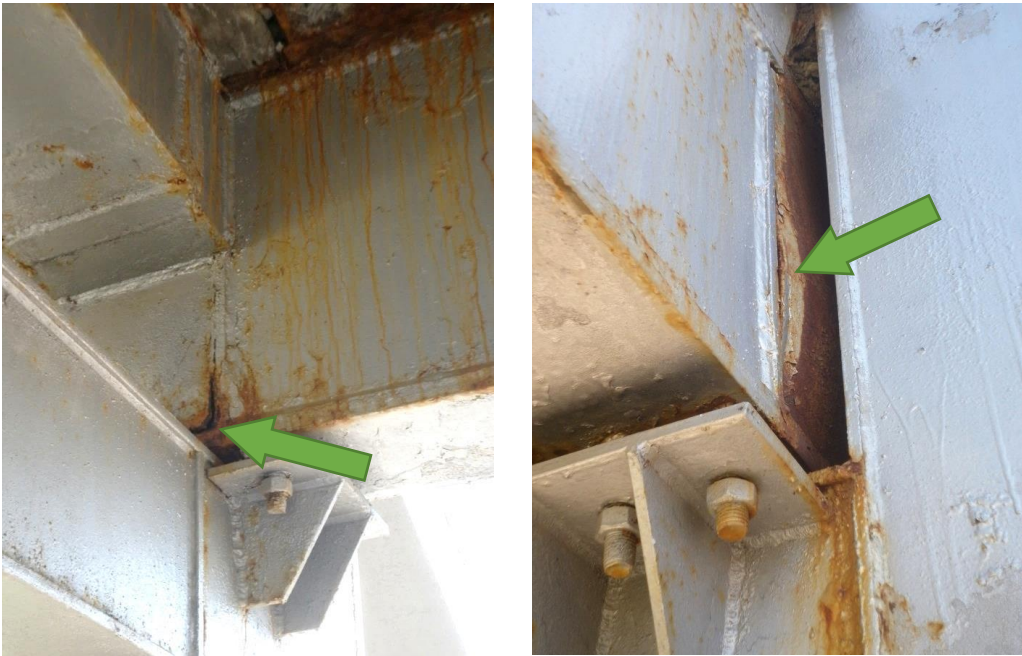
Аналогични ефекти са наблюдавани и по стеблата на главните греди. На фиг. 13 се виждат „отпрани“ стебла на главните греди в зоната на опората както отвътре (откъм напречната греда), така и отвън, при това при два различни опорни възела. Отново разрушаването е по заваръчните шевове.

Фиг. 13. Изкорубване и разрушаване по заваръчните шевове между стeблото, пояса и диафрагмата на главната греда

Трябва да се подчертае, че компрометирането на всички крайни опорни възли означаваше не предаварийно, а фактическо аварийно състояние на главната стоманена конструкция. За да се потърси обяснение на констатираната авария, тук е направен опит да се изясни опорният детайл на главната греда (фиг. 14), възстановен въз основа на направения оглед.

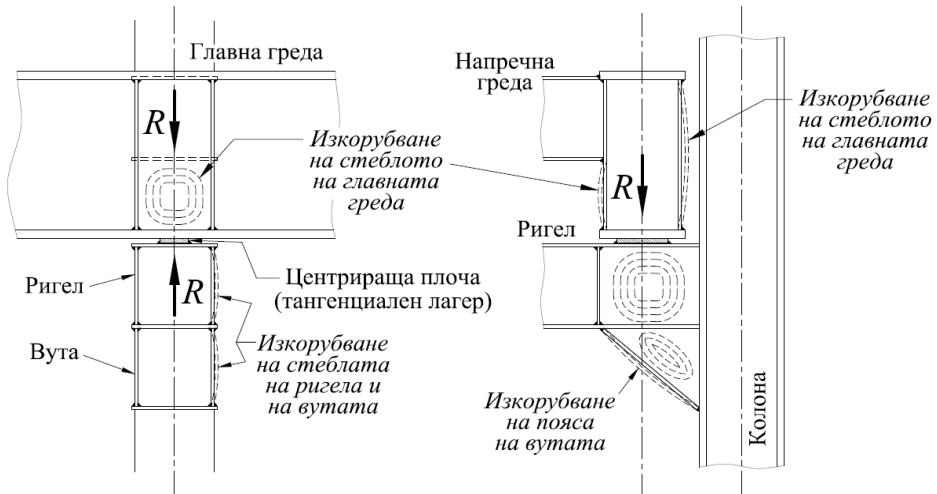
Фиг. 14. Опорен детайл при крайните опори на главните греди

Авторите считат, че единственото рационално обяснение за наблюдаваната аварийна ситуация е неправилно проектно решение. Изглежда, че в тези опорни възли липсват адекватни опорни диафрагми, които да осигурят надежден път за предаване на опорната реакция на главните греди. Това води до илюстрираното на фиг. 14 състояние, при което опорната реакция се разпределя от относително дебелия пояс към съседните стебла на главната греда, както и надолу по стеблата на ригела и вутата. Следователно конструирането на опорния детайл създава предпоставки за местна загуба на устойчивост вследствие на локални натискови напречни товари (вж. Раздел 6 на стандарт БДС EN 1993-1-5 [8]).

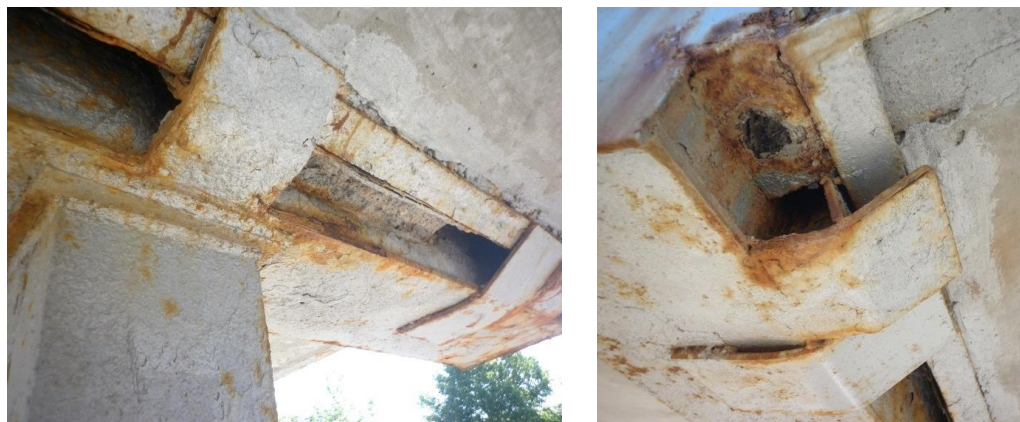
Фиг. 15. Интензивна корозия по стоманените елементи и части на стълбищата

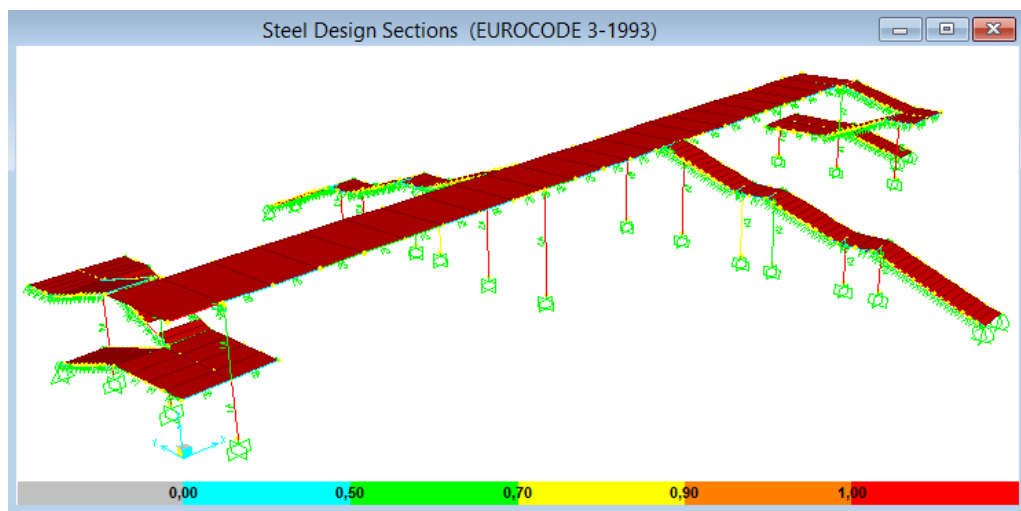
а) колоните от два съчетани профила U20, намиращи се в крайните стълбища, достигат до границата на своята носеща способност още при основна товарна комбинация. При изчислително сеизмично въздействие тези колони са съществено претоварени и ще загубят носеща способност, вж. фиг. 17;

Фиг. 17. Носимоспособност на елементите на пешеходния надлез
