РЕМОНТНО-ВЪЗСТАНОВИТЕЛНИ ДЕЙНОСТИ НА СЪОРЪЖЕНИЕ ПРИ КМ 34⁺²²⁰ НА АМ „ХЕМУС“ (А2)

В. Танев¹, Н. Керенчев², Ю. Байчев³, З. Петрова⁴

BRIDGE REPAIR AND REHABILITATION WORKS AT KM 34⁺²²⁰ OF “HEMUS” MOTORWAY (A2)

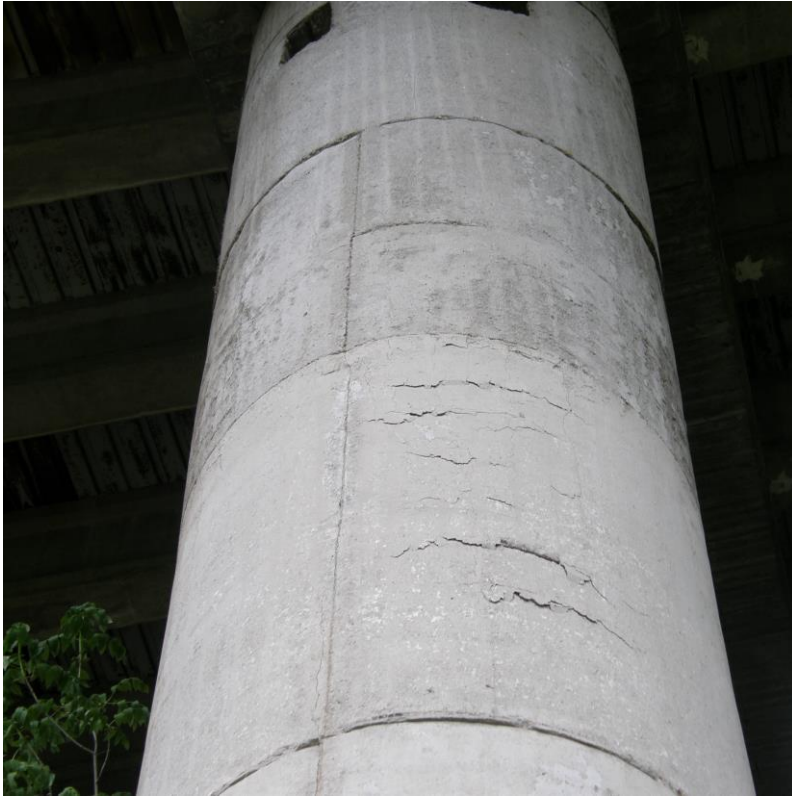
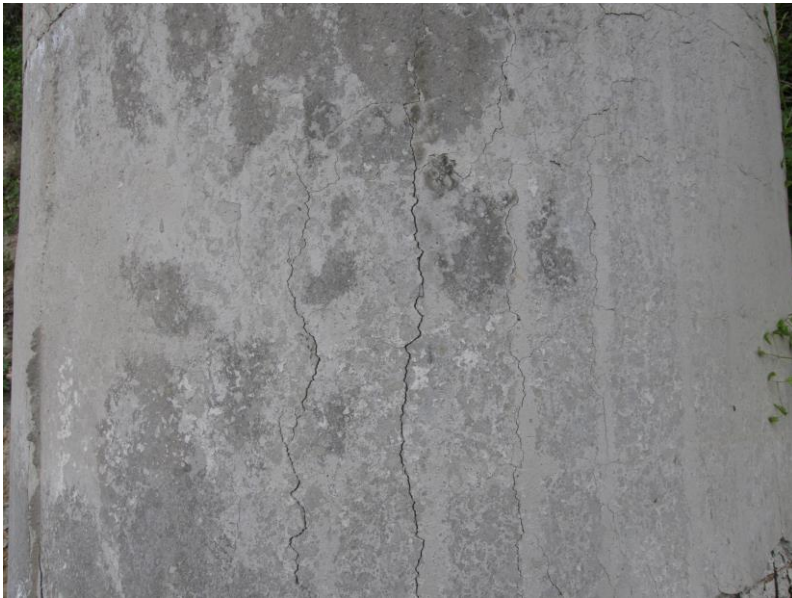
- не добре вибрирани конструктивни елементи – устои и стълбове;
- недостатъчни бетонни покрития на армировката, фиг. 4;
- неравномерно разпределение на стремена в стълбове и малък диаметър, фиг. 5;
- използван е едър добавъчен материал с речен произход, без последващо натрошаване, за производство на бетон, фиг. 6.

Фиг. 4. Корозирала армировка, напречна и надлъжна

Възстановяването на проектната носимоспособност на срязване на стълбовете бе обусловено от факта, че на редица от стълбовете стремената бяха корозирали, вж. фиг. 4. В допълнение техническото обследване установи неравномерно разположение на стремената, разстояния от 15 ÷ 40 cm, и диаметри 6 ÷ 8 mm. При проверка на съоръжението за сеизмични въздействия с коефициент на поведение $q = 1,5$ (ниска дуктилност), бе установено, че проверките на срязване за стълбовете не отговарят на изискванията. Друг интересен факт е, че всички стълбове С1 до С5 включително са с еднаква височина от 8 m, а стълбове С6 до С10 са с височини 12 m, 18 m, 2×21 m и 14 m. Това разпределение на височините води до неблагоприятно натоварване на стълбове С4, С5 и С6, независимо дали фугата над стълб С6-д в пътната плоча съществува или се предвижда тя да бъде премахната и замонолитена. Поведението на стълбовете за огъване показваше ограничено дуктилно поведение, а за някои от тях като С3, С4, С5 и С6 се налагаше добавяне и на надлъжна армировка, вж. фиг. 12 и фиг. 13. Добавянето на надлъжна армировка бе обусловено и от необходимостта от добавяне на напречна армировка за срязване, която не може да се монтира без наличието на надлъжни пръти.

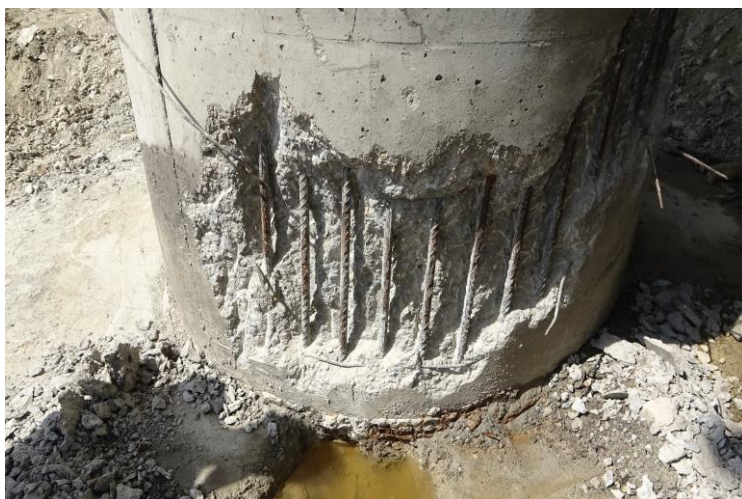
Фиг. 5. Неравномерно разпределение на стремната и малък диаметър

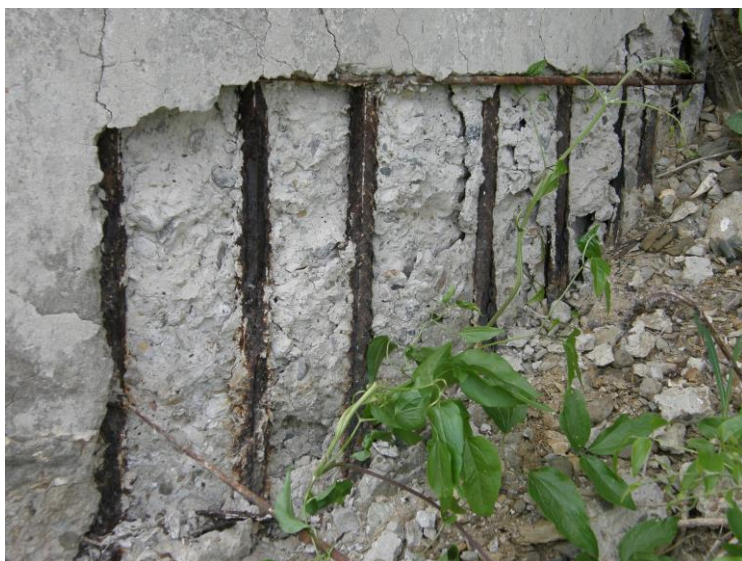
Фиг. 6. Използван е едър добавъчен материал с речен произход, невибриран бетон

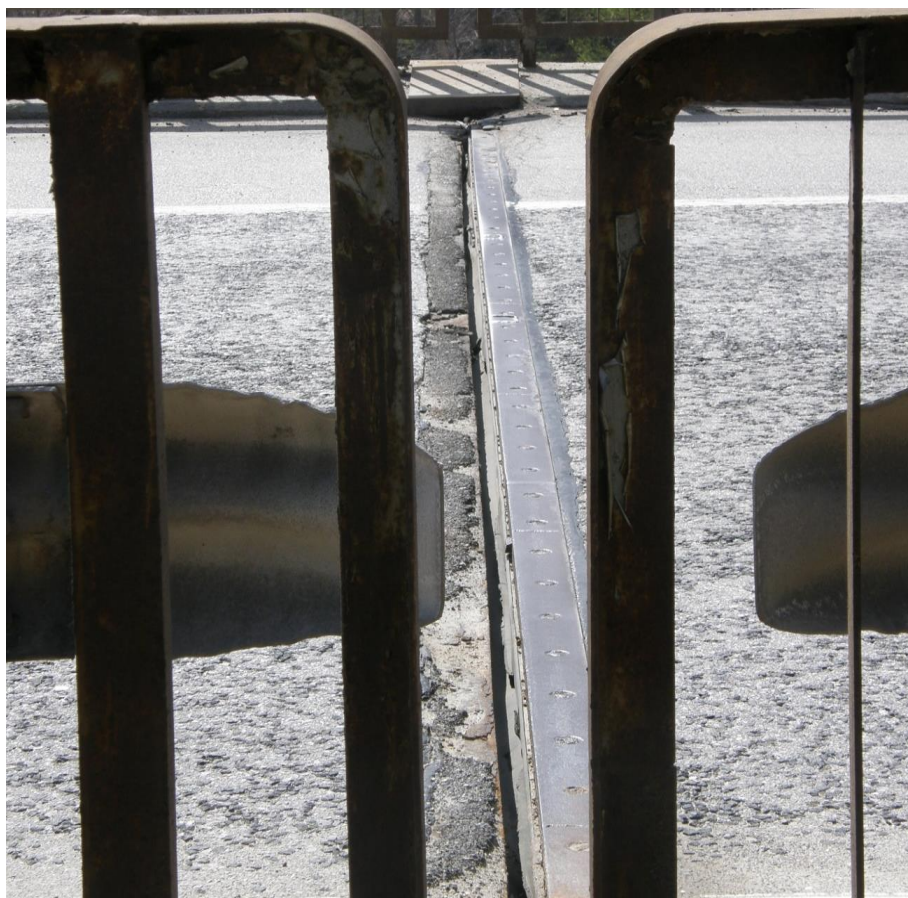
- дилатационни фуги – липса на изолационен еластомер, фиг. 7;
- ригел при стълб С6 – вследствие на течове от дилатационна фуга, фиг. 8;
- греди – вследствие на течове около воронките на отводнителите и от самите отводнителни, фиг. 9;
- чела на греди – вследствие на течове от фуги и контакт с гардбаластова стена, фиг. 9;
- пътната плоча – вследствие на компрометирана хидроизолация, фиг. 10;
- лагери при дилатационни фуги, фиг. 9.

Фиг. 7. Липса на изолационен еластомер – фуга над ригел на стълб С6-д

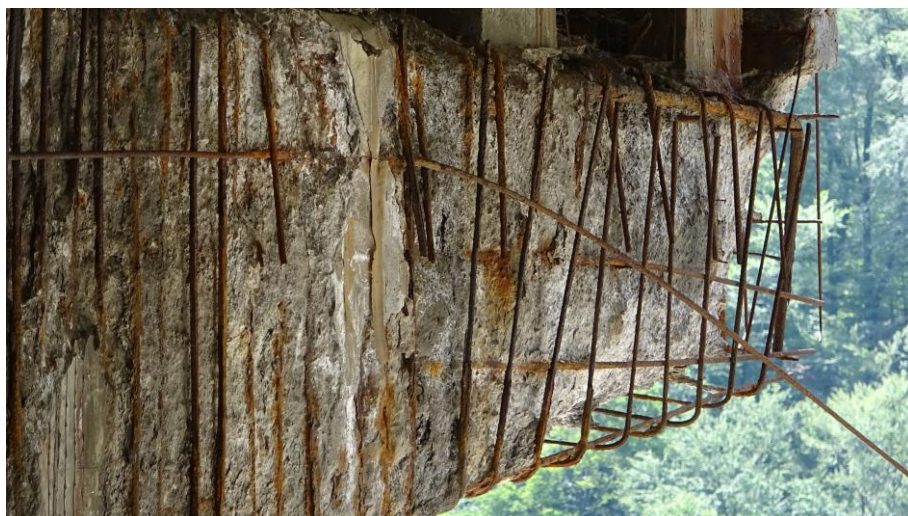
Фиг. 8. Състояние на ригел на стълб С6-д към 26.05.2022 г.

Възстановяването на проектната носимоспособност на ригела на стълб С6-д, се явява крайгълният камък на проекта. Състоянието на ригела към май 2022 г. е показано на фиг. 8, където ясно се вижда, че той е в аварийно състояние. Вследствие на продъл-

Възстановяването на проектната носимоспособност на ригела започна с изливане на фундаментите за тежкото подпорно скеле. В последствие бе монтирано специализирано тежко скеле на фирмата PERI. За повдигането на връхната конструкция бяха използвани 32 бр. крикове (по два крика на всяка гредка), които синхронно повдигнаха гредите на пето и шесто поле. Работната сила в криковете при повдигането бе $190 \div 200$ kN. Повдигането се извършваше докато всички греди се отделят от ролковите си лагери. След повдигане криковете се фиксират посредством специализирана гайка, а хидравличната станция се изключва. Извършва се 24-часова проверка на системата, за да се гарантира надлежната работа на системата фундамент-специализирано скеле-крикове.

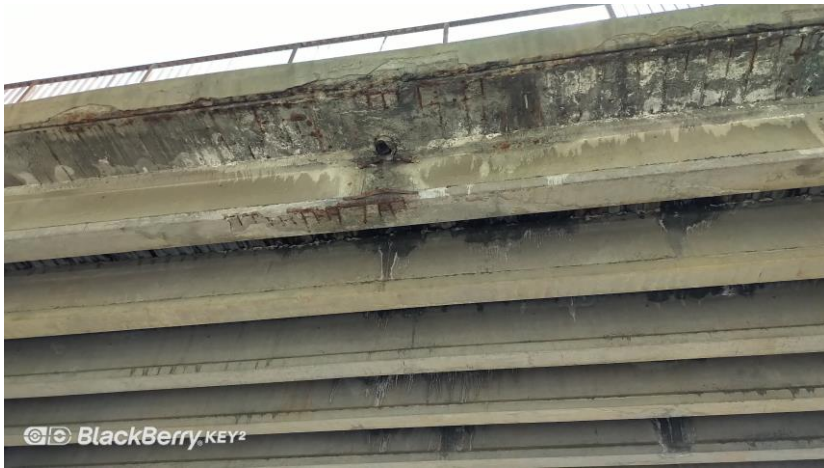
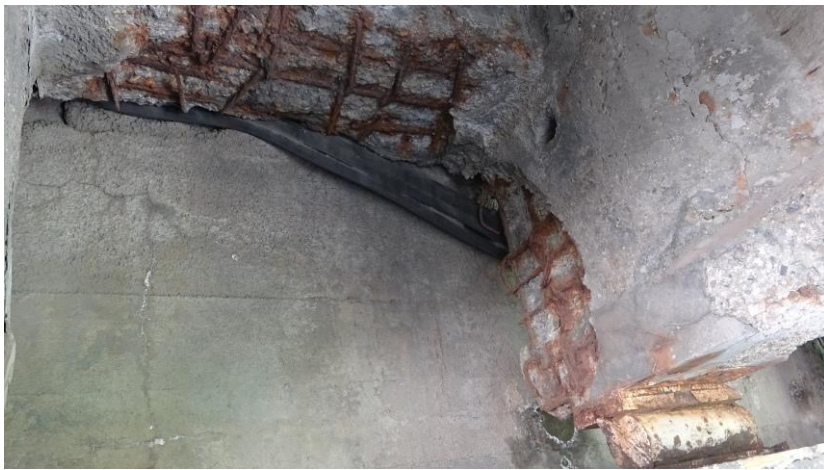
Фиг. 9. Повреди при греди вследствие от течаща агресивна вода през дилат. фуги и воронки

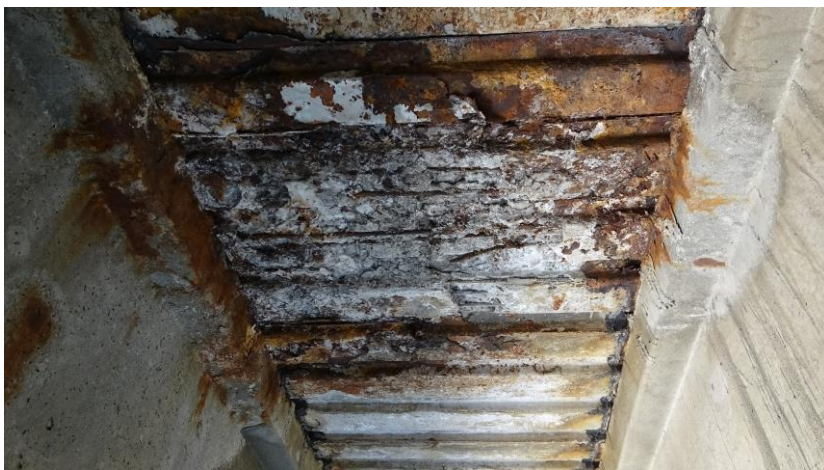
Фиг. 10. Повреди по пътна плоча вследствие на компрометирана хидроизолация

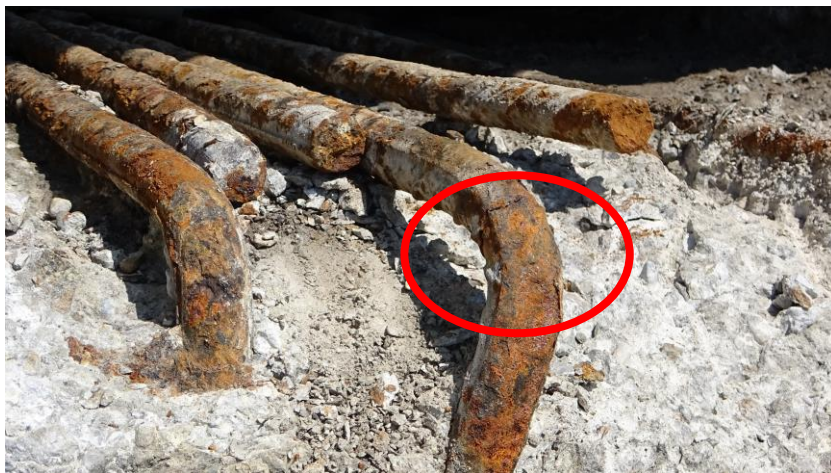
Фиг. 14. Дълбочинна шуплеста корозия на армировка от първи ред. Скъсан прът Ø32 в зоната на огъвката след освобождаването му от бетона

жителни течове от дилатационната фуга на агресивни води (с наличие на NaCl и MgSO₄) бетонното сечение на ригела е частично отмито, а горният ред носеща армировка е силно корозирал, фиг. 14. За възстановяването на ригела на стълб Сб-д бе необходимо да се извърши повдигане на връхната конструкция чрез алтернативна конструкция – тежко подпорно скеле. Последното ще „изолира“ натоварването от пътната конструкция към ригела и ще осигури възможност за качествен ремонт. Преди да се реализират всички по-горе описани мероприятия, бе необходимо да се разкрие стълб Сб до горен ръб фундамент, където да се развият фундаментните плочи за скелето.

При почистването на ригела се оказа, че 10 ÷ 15 cm от бетона на горната повърхност са напълно компрометирани, което наложи горният ред на основната армировка да се премахне и да се замени, фиг. 22 и 23. В допълнение бяха добавени множество Г-образни анкери и стремена, за да се възстанови прътовият модел за пренасяне на силите, фиг. 24. Горният ред армировка бе заменен с 28 бр. Ø28 B500 В. Бетонът за възстановяване на ригела е C35/45, а полагането му – посредством бетонпомпа през отвори в пътната плоча.

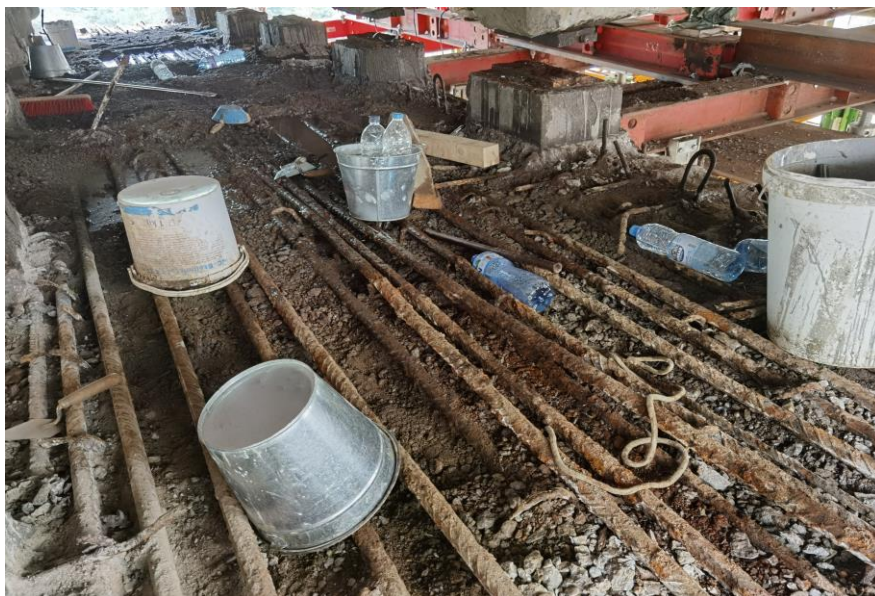
Фиг. 22. Междинно състояние при почистване

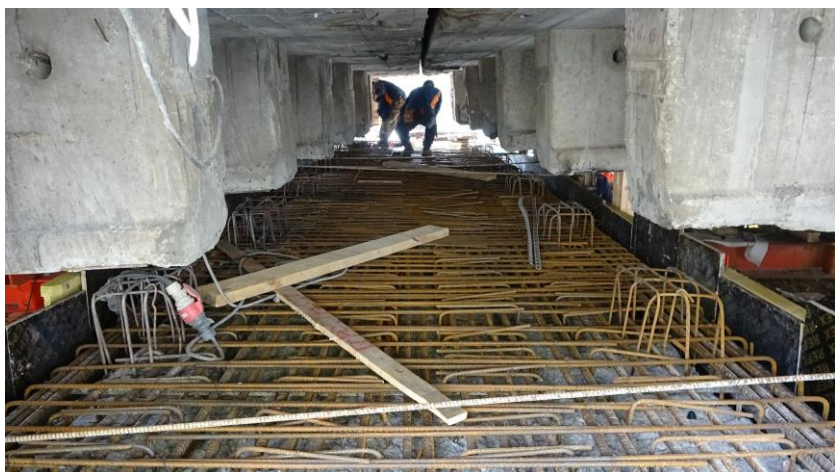
Фиг. 25. Нова армировка

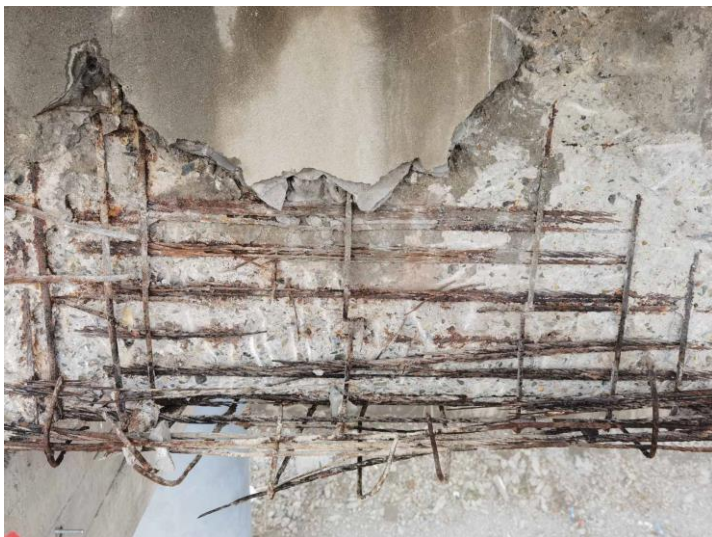
Коментирани в точка 2.1 повреди на главните греди от връхната конструкция засягат зони, в които има налягаща армировка, фиг. 26. Основните въпроси, на които трябва да се даде отговор при техническите огледи, са: Повредите по гредата влияят ли на налягащата сила? Какво е реалното налягнато състояние на гредата? Определянето на реалното налягнато състояние е от съществено значение за избора на технология и методи за възстановяване на гредите. Следва да се спазва правилото: „Налягнати греди се ремонтират с налягане!“. Предварителното налягане повишава коравината, повишава носещата способност на огъване и повишава носещата способност на срязване, при сравнение на еднакви по височина, геометрия и отвор греди съответно със и без налягане.

Фиг. 26. Повреди при налягнати греди – скъсана налягателна армировка

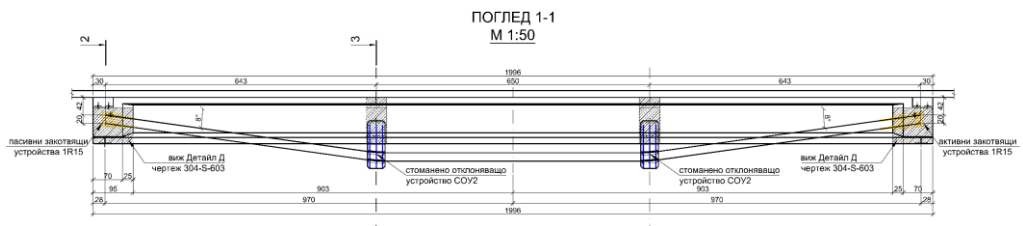
За оценка на състоянието на главните греди беше възложено прецизно измерване на поредица от главни греди на съоръжението, за което имаше данни от геодезическото измерване през 2019 г., че имат малки надвишения. Измерванията бяха направени преди да се премахне асфалтобетонната настилка, бетонът за наклон и тротоарните блокове и след тяхното премахване и почистване на съоръжението до плоча. По този начин бе възможно да се определи, чрез използване на кривината на гредата, теоретичното остатъчно напрегане на гредите. При някои от гредите бяха констатирани малки надвишения, а при други нулеви или отрицателни надвишения – провисване след премахване на асфалтобетона и бетона за наклон. По този начин бяха констатирани проблеми при греди, които са без надвишение или са с провисване (обратна кривина). За провисналите греди бе безспорно установено, че са загубили част от предварителното си напрегане. По този начин се определя с колко гредата се е преместила във всяка една наблюдавана точка. С използване на зависимостта момент – кривина ($M-\Psi$) се намира какъв огъващ момент е необходим за получаване на съответната кривина [1]. Огъващият момент е пряко свързан с натоварването върху гредата, което при спрян трафик зависи само от “ G ” – постоянни въздействия и “ P ” – предварително напрегане. Така е определена каква част от **началното** предварително напрегане, което е $P_{init} = 3196 \text{ kN}$, е загубена. За всяка една греда резултатите са различни, но е прието осреднена загуба на напрегане за гредата $P_{disp} = 600 \text{ kN}$, фиг. 27.

Фиг. 27. Възстановяване на предварително напрегане, чрез външно напрегане
