КОНСТРУКТИВНИ И ЕКСПЛОАТАЦИОННИ ПРОБЛЕМИ НА СКЕНЕТО НА АНТИЧНИЯ ТЕАТЪР В ГРАД ПЛОВДИВ СЛЕД 40-ГОДИШНА ЕКСПЛОАТАЦИЯ

И. Дойков¹, Б. Петров², С. Бояджиев³

Ключови думи: конструктивна оценка, анастилоза, рехабилитация

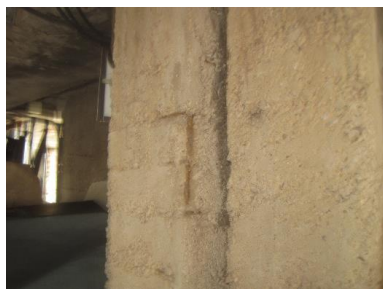
Бетоновите работи по колоните в помещението за декори са изпълнени некачествено. Бетонът е със силно порьозна структура и на места оголена армировка. На места бетонното покритие на надлъжната стоманобетонна греда е незначително, при което част от армировъчните пръти са открити и по тях се развиват корозионни процеси (фиг. 2, фиг. 3).

Фиг. 2. Елементи в складово помещение

Важно е да се ревизира водоотвеждането под декинга на кота +183,00 над склада за декори. Да не се допуска бъдещо обливане на надлъжната стоманобетонна греда. Да се отстрани компрометираното бетонно покритие по гредата и да се почистят стоманените армировъчни пръти от корозията. При установяване на редуция на сечението с повече от 15 % прътите следва да се дублират равномерно. Възстановяването на бетонното сечение да се извърши със състави за конструктивно възстановяване минимум клас R3 съгласно БДС EN 1504-3 [8].

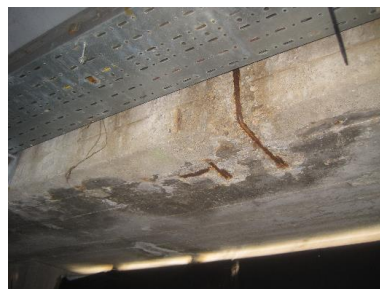
Фиг. 3. Елементи в складово помещение

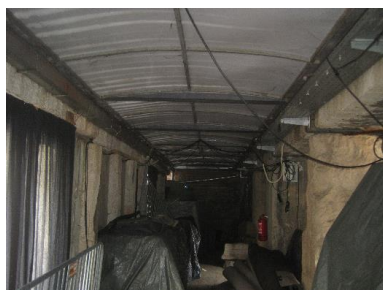
Фиг. 4. Отводняване

При основното проектиране е възприето решение за отводняване на откритата площадка над склада за декори (проскений) да става в два броя линейни отводнителни (фиг. 4). Това решение не е удачно, като към момента и от двата линейни отводнителни се изливат дъждовни води в склада за декори. Основните щети от обливането са върху стоманобетонната надлъжна греда в помещението (фиг. 5).

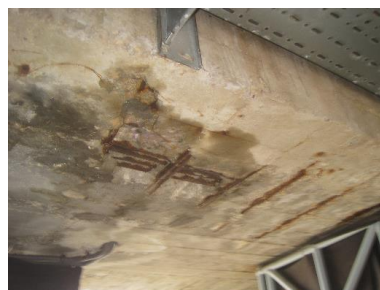
Фиг. 5. Проблеми на отводняването

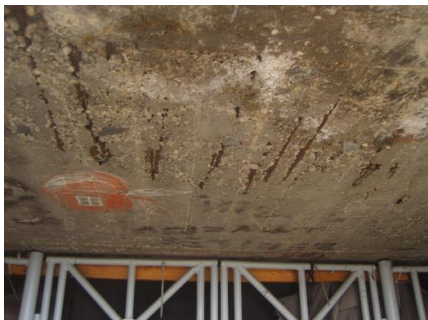
При изпълнението на стоманобетонната конструкция не са предприети специални мероприятия за удължаване на дълготрайността на конструкцията. Дори напротив, при огледа е установено, че в много зони дебелината на защитното бетонно покритие е почти нулева. В тези участъци вследствие на системното излагане на атмосферните условия арматурата е корозирала и е разрушила защитното покритие (фиг. 6). Друг основен дефект е лошото изпълнение в зоните с дълготрайно прекъсване на бетонирането (работни граници) и лошото общо уплътняване на бетонната смес (фиг. 7, фиг. 8). По стоманеното стълбище зад западния параскений има места с изразена язвена корозия (фиг. 9).

Фиг. 6. Дефекти

Необходимо е да се предвиди цялостна повърхностна обработка с цел импрегниране на видимия бетон за забавяне на развитието на процесите на карбонизация, както и уеднаквяване на цветовете нюанси след възстановяването на дефектите.

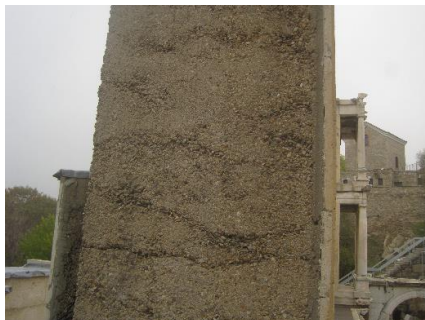
Фиг. 7. Дефекти

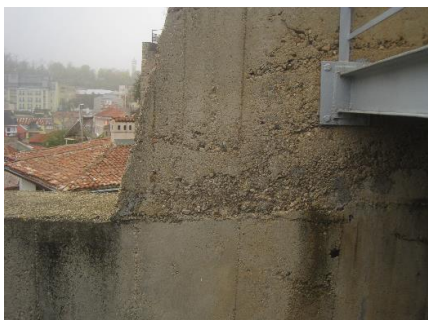
Фиг. 8. Дефекти във видим бетон

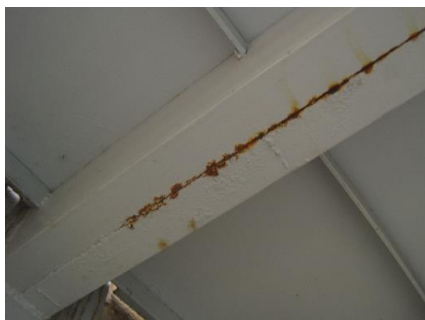
Фиг. 9. Корозия в стоманено стълбище

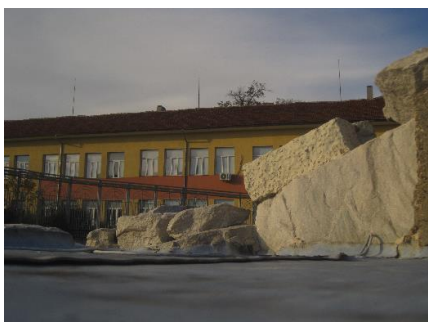
Фиг. 10. Проблеми на покривно покритие

Хидроизолацията от оловна ламарина е силно дефектирала. През годините са предприемани частични ремонти, които са се състояли най-вече от затежняване на ламарината с подръчни средства, но това не е достатъчно с оглед на значителното изкривяване на оловните листове (фиг. 10, фиг. 11). Заради лошото състояние на покривната ламарина по плочите се наблюдават следи от извлеци на калциев хидроксид.

Необходимо е да се възстанови хидроизолационното покритие на кота +190,00, като отводняването се отведе в южна посока (извън сцената на театъра). По този начин ще се спре обливането на плочи, греди и реставрирани колони, за които са налични извлеци на калциев хидроксид. Установено е наличие на значителни извлеци на калциева основа от стоманобетонните елементи на кота +195,38 на западния параскений. Да се възстанови хидроизолационното покритие в тази зона.

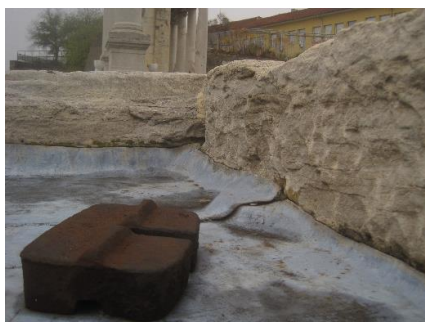
Фиг. 11. Проблеми на покривно покритие

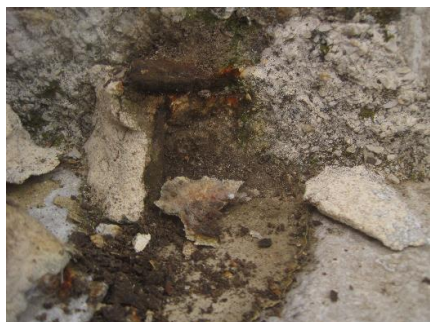
В източната част на проскения (сценичната площадка) са възстановени изцяло две колони и една – само частично. Архитравът и прилежащата му греда стъпват изцяло върху едната от двете колони и само частично върху втората. При това те не покриват изцяло носещата стоманена тръба. Във времето защитното покритие на тази конструктивна връзка се е нарушило и към момента заварката „колона – греда“ е силно корозирала и застрашава целостта на съединението (фиг. 12, фиг. 13).

Фиг. 12. Корозия на заварка

Заварката между стоманената колона KB6 и гредата В/6-7 на кота +190,00 (фиг. 20) е силно корозирала. Необходимо е да се почисти корозията на връзката и да се изпълни нова заварка. Да се предприемат мерки по тампониране на горната повърхност на колона KB6 от анастилозата на кота +190,00 с цел предпазване на основната носеща стоманена колона от развитие на бъдещи корозионни процеси.

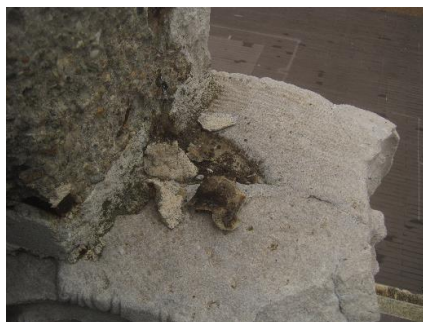
Фиг. 3. Корозия на заварка

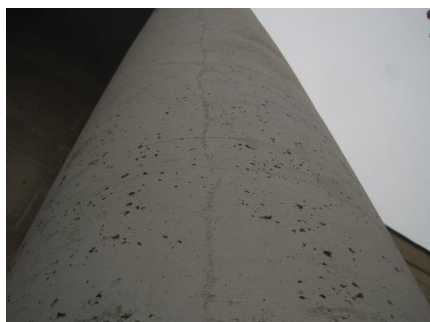
Фиг. 14. Пукнатини в кръгли колони

Бетонните кожуси на колоните не са армирани и в тях са се явили радиални и хоризонтални пукнатини (фиг. 14, фиг. 15). При изследванията за дълготрайност на конструкцията е установено, че към момента наличието на тези пукнатини не е довело до развитие на значителна корозия в стоманените колони, но е необходимо при бъдещ ремонт да се предвиди обработка на пукнатините.

По бетонния кожух на част от реставрираните колони са установени множество надлъжни и напречни пукнатини. Това намалява тяхната способност ефективно да защитават носещите стоманени колони. Препоръчително е да се извърши повърхностна обработка на дефектиралите (а най-добре на всички) колони от анастилозата с безцветни повърхностни състави за защита на бетон, отговарящи на изискванията за хидрофобно импрегниране на БДС EN 1504-2 [7]. По възможност пукнатините да се инжектират с безцветен епоксиден състав, без да се допуска изтичане на смоли по повърхността на елементите.

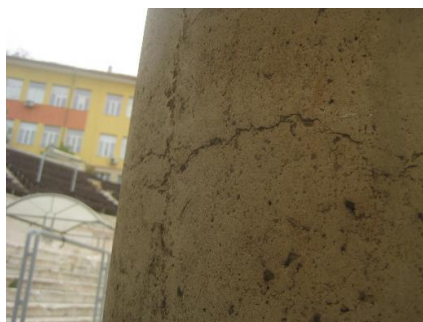
Фиг. 15. Пукнатини в кръгли колони

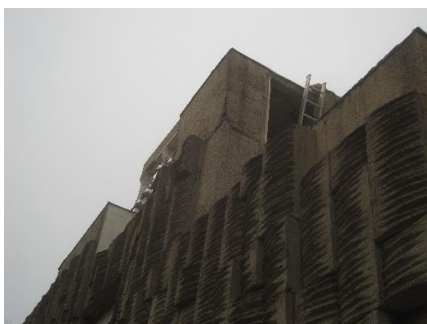
Установено е, че около 50 % от декоративните пана, монтирани по южната (задната) стоманобетонна стена на сценето, са отлепени от основата (фиг. 16, фиг. 17). Фактът, че вече има изцяло компрометирани елементи, показва необходимост от предприемане на тяхното ново дюбелиране към основата или цялостното им премахване.

Фиг. 16. Декоративни пана

Декоративните пана, монтирани по южната (задната) стоманобетонна стена на скенето, трябва да се дюбелират към основата или цялостно да се премахнат. При предприемане на варианта с дюбелиране е препоръчително всеки един елемент да се прикрепя с поне 2 скрепителни устройства на дълбочина най-малко 10 cm в конструктивния бетон.

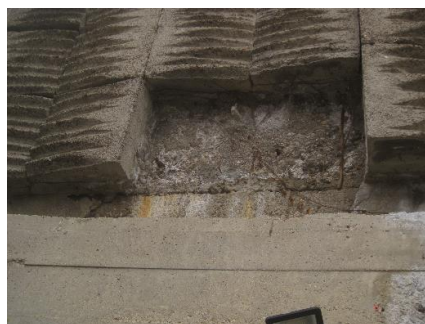
Фиг. 17. Декоративни пана

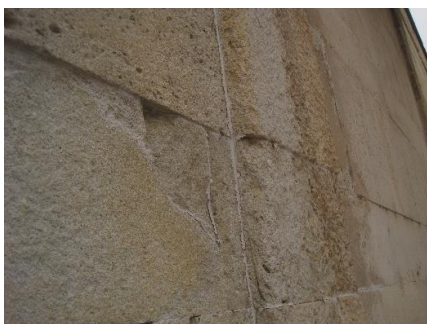
Около 80 % от плочките по фасадата са частично отлепени от основата (фиг. 18, фиг. 19).

Фиг. 18. Облицовъчни плочки

За плочките по северната фасада (по посока на трибуните) на скенето да се предвиди тяхното ново залепяне, дубелиране или премахване и замяна.

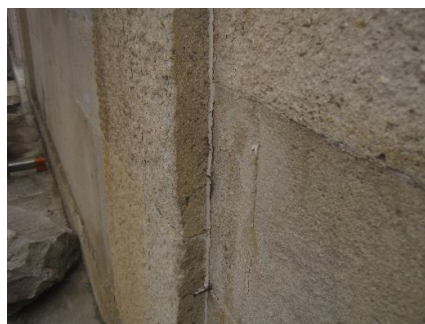
Фиг. 19. Облицовъчни плочки
