## КОМПРОМЕТИРАНИ СКАЛНИ ОТКОСИ НА ПЪТНИ УЧАСТЪЦИ ОКОЛО ГРАД РУДОЗЕМ

Настоящата статия е изготвена във връзка с проявени гравитационни процеси в скални откоси около град Рудозем. В нея са обобщени данните от различни литературни източници, както и събраната информация от извършен инженерногеоложки оглед на място. Направена е концепция за подробни бъдещи инженерногеоложки проучвания, които да бъдат реализирани на два етапа: предварителни и детайлни инженерно-геоложки проучвания.

## COMPROMISED ROCK SLOPES OF ROAD SECTIONS AROUND THE TOWN OF RUDOZEM

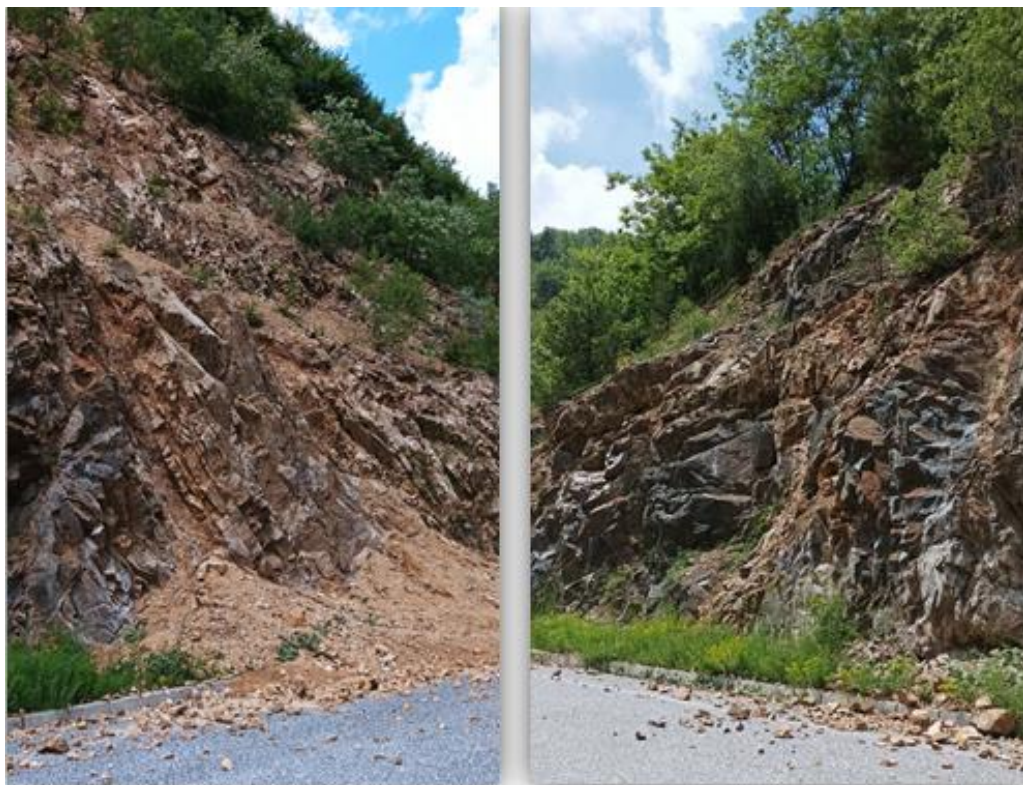
Височината на откоса в участъка е около 40 m. Скалите са представени от редуващи се амфиболити и гнайси, разчленени от множество хаотично ориентирани пукнатини, образувани в резултат на интензивната тектоника в района. Гнайсите са по-

изветрели от амфиболитите. В следствие на изветряването от скалния откос се отчупват късове с различни размери (пясъци, чакъли и единични валуни), които са формирали няколко сипея в подножието на откоса. В момента на огледа сипеите са затрупали едната от лентите за движение. Скалните блокове, паднали по пътя, достигаха размери до 50 cm. Поради голямата височина и специфичния релеф на откоса е възможно скалните блокове, които се отделят в горната част на откоса, да падат на различни разстояния по цялата широчина на пътното платно. Поради тази причина е необходимо да се предвидят укрепителни мерки, които да обезпечат цялата височина на откоса.

**Фиг. 1.** Сипеи в пътната лента (вляво) и обрушени скални късове (вдясно)

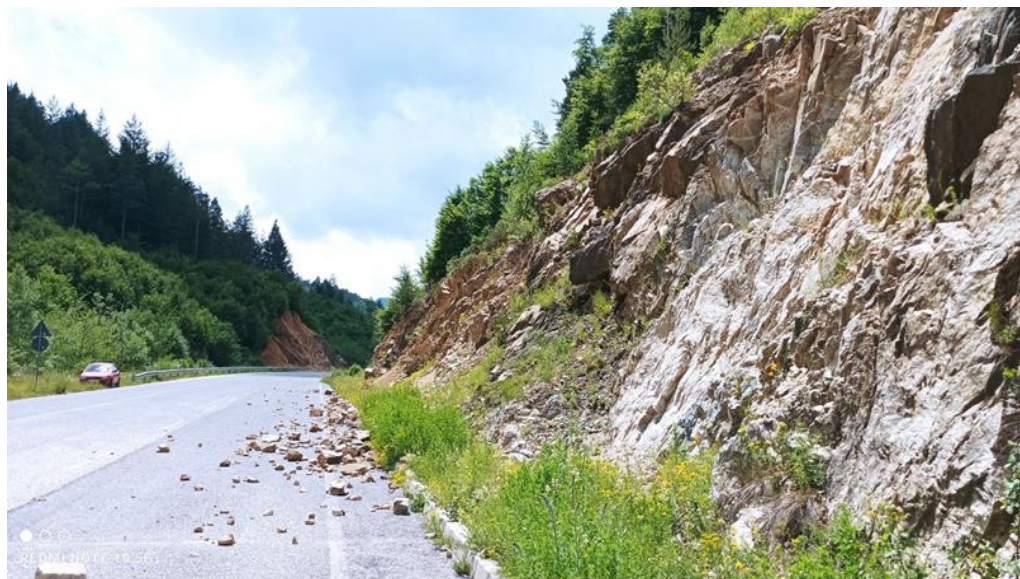
Откосът в този участък е с височина над 20 m. По него се разкриват предимно скални разновидности с разпокъсана и неравномерна изветрителна покривка. Изградени са три берми в горните части на откоса. В отделни части по откоса се наблюдават водопровявания. По пътното платно се наблюдават множество паднали скални блокове, някои с размери над 50 cm. Единият от падналите блокове по време на огледа беше с размери около един куб. метър. След падането си някои скални блокове са достигнали до средата на пътя и затрудняваха движението в участъка. Тези блокове са паднали от сравнително малка височина (от първите 10 m), но в горната част на откоса също се наблюдават и единични скални блокове сред делувиалните материали. Възможно е да има подпрени единични камъни зад дърветата и храстите по бермите в горните части на

откоса. Най-горната берма е обрасла с дървесна растителност, поради което от пътя няма пряка видимост към нея и към горния ръб на откоса. По време на предстоящите инженерно-геоложки проучвания е необходимо да се провери за наличие на опасни скални блокове в труднодостъпните зони, към които липсва пряка видимост.

**Фиг. 2. Паднали скални блокове върху пътното платно**

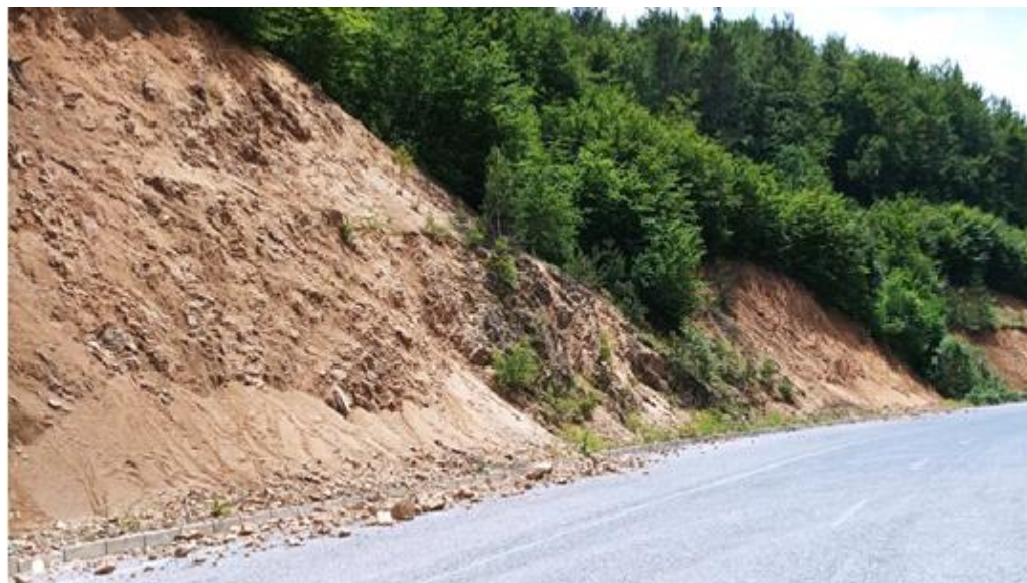
**Фиг. 3. Общ изглед на участъка**

В участъка се наблюдават четири откоса, между които има вградени водостоци. Височината им се изменя между 10 и 20 m. Те са еднотипни – покрити са предимно с делувиални почви, глинесто-песъчливи, с единични чакъли и по-големи камъни. Характерно за тези откоси е, че са набраздени и повърхността им целогодишно е навлажнена. В подножието им се образуват сипеи, които достигат до пътното платно и затрудняват движението. В някои части по откосите, при които липсва делувиална покривка, скалите са много силно изветрели и лесно се обрушват. Глинестите почви с високо водно съдържание, които покриват откосите в участъка, могат да бъдат една добра среда за влаголюбиви растения с дълбока коренова система. Във връзка с това е целесъобразно в участъка да се предвидят геозащитни мерки, включващи комбинация от геомрежи, залесяване и отвеждане на повърхностните води.

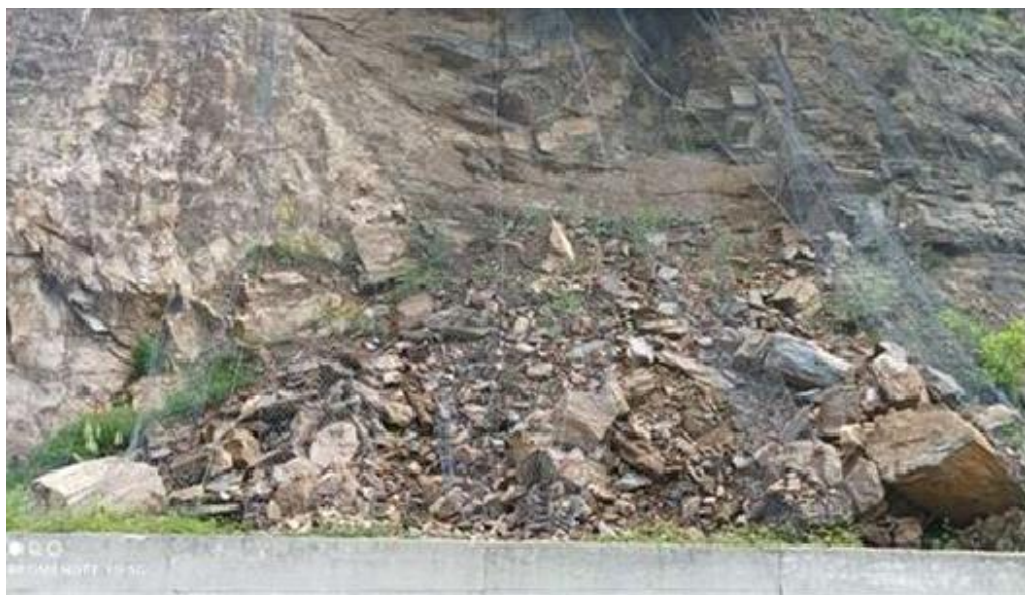
Фиг. 4. Паднала скална маса и компрометирана телена мрежа

В долната част на откоса е изградена джоб-стена с височина 1,5 m. Скалният откос е укрепен с телена мрежа. Зад джоб-стената се наблюдава огромно количество срутена скална маса, сред която има и големи скални блокове, някои с размери около 1,5 m<sup>3</sup>. Мрежата е успяла да задържи скалните блокове и да предпази пътя, но към момента е компрометирана от въздействието на динамичния товар. Необходимо е възстановяване на мрежата в участъка и почистване на падналите скални материали зад нея.

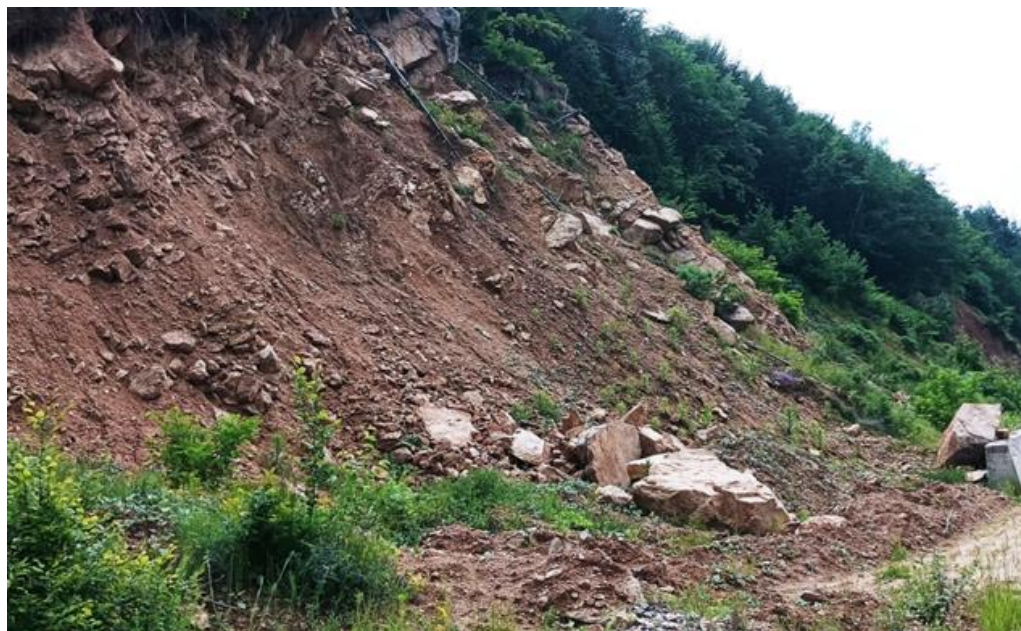
Участъкът е с дължина 270 m и височина до 30 m. В него се наблюдават свлачищно-срутищни процеси. Под откоса е изградена бетонова неармирана подпорна стена, с височина 1,5 m. В първите 20 – 30 m от участъка откосът изцяло е представен от скални разновидности, след което откосът е покрит от делувиални пясъчливи глини с единични чакъли и по-редки чакъли. Наклонът на откоса навсякъде е стръмен – над  $70^\circ$ . По делувиалните почви се наблюдават петна вследствие на навлажняване. Делувиат е набразден и непрекъснато се смъква надолу. В средата на участъка се забелязват свлачищни отстъпи в делувиалните материали. Главният свлачищен отстъп е с размери най-малко 4 m. В края на участъка дебелината на делувиалната покривка намалява. Сред делувиалните почви се наблюдават и много големи скални блокове, отделящи се от най-високите части на откоса. Някои от тези блокове падат върху откоса, други върху подпорната стена, а една част от тях успяват да прескочат стената. На много места стената е компрометирана в резултат на удари от падналите блокове.

Фиг. 5. Изглед на откоса в края на участъка

Предвид големите размери на падащите блокове е препоръчително в участъка да се направи детайлно проучване, след което да се изгради по-висока подпорна стена, която да може да поеме ударите от големите блокове, както и натиска от свлачищните усилия.

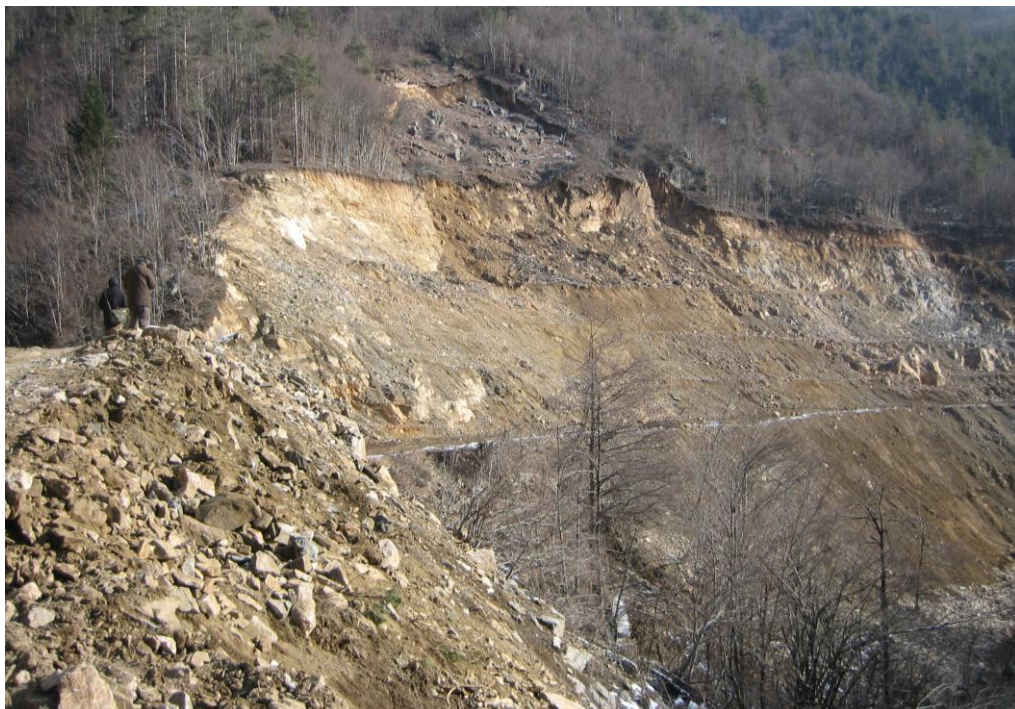
Свлячището се е реализирало при оформянето на най-горната трета берма. Главният му отстъп е с височина 6 – 7 m и наклон около 70°. Тялото му е съставено от дисперсни материали, скални късове и блокове и е с дължина около 50 m, развито върху стръмен склон с наклон около 45°. Откосът в участъка е с максимална височина 90 m. Най-високите части са труднодостъпни и към тях липсва добра видимост.

**Фиг. 6. Панорама на свлячището**

По литературни данни [5] максималната дебелина на свлячищно-срутищното тяло е в порядъка на 6 – 9 m. Езикът на свлячището достига най-горната трета берма (почти разрушена). На 4 – 5 m височина над бермата, към левия борд на циркуса, се открива огромен скален блок (напукан) от изветрели гранити, който временно задържа придвижването (срутването) на свлячищното тяло надолу към пътя. Линейната ивица (пукнатина) между скалния блок и левия борд на свлячището е запълнена с дисперсен грубозърнесто-глинест материал (сипеен). Свлячищното тяло е в гранично равновесие и при интензивно снежно-дъждовно подхранване е възможно свлячищно-срутищните процеси да се активизират.

Във високите части се забелязват паднали скални блокове, натрупани по тялото на свлячището. В участъка е изградена подпорна стена с височина около 3 m. На места делувиалните почви се свличат и преливат през стената към пътното платно. Периодично на пътя попадат и някои по-големи скални блокове. По данни от ОПУ-Смолян през 2016 г. в резултат на свлячищно-срутищни процеси върху пътя са паднали около 2000 m<sup>3</sup> скална маса, които са прехвърлили стената.

За участъка е необходимо да се извършат детайлни инженерно-геоложки проучвания, с които да се установят вероятните хлъзгателни повърхнини и опасните скални блокове.

За укрепването на откоса трябва да се вземат комплексни геозащитни мерки, обезпечаващи и най-горните части на откоса или участъкът да бъде преминат с галерия (полу-тунел).
