СГРАДА „ЧАЙНА“ ПРИ ПИСТА „ЧЕРВЕНО ЗНАМЕ“, К.К. БОРОВЕЦ – ОБСЛЕДВАНЕ И ОЦЕНКА НА ТЕХНИЧЕСКОТО СЪСТОЯНИЕ

Настоящата разработка разглежда конструктивното обследване на съществуваща сграда с предназначение „Чайна“, позиционирана централно срещу писта „Червено знаме“ в к.к. Боровец. Извършено е обследване, при което са установени носещите конструктивни елементи, изследвани са якостните характеристики на вложените материали, реализирано е геометрично заснемане на носещите вертикални и хоризонтални елементи, констатирано е наличието на дефекти и повреди, извършен е изчислителен анализ на конструкцията за основни и особени съчетания и са предложени основни препоръки за последващи укрепителни дейности за привеждане на конструкцията в съответствие с действащите нормативни документи.

The paper presents the structural inspection of an existing teahouse building centrally located opposite the Cherveno Zname ski run in the Borovets resort. The inspection includes establishing load-bearing structural elements, study of the strength characteristics of the inserted materials, realization of a geometric inspection of the supporting vertical and horizontal elements, detection of defects and damages

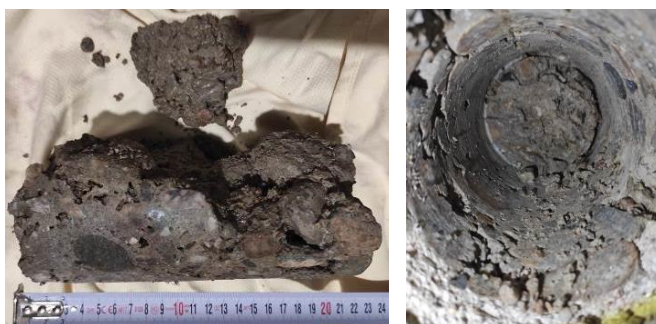
– сутеренни стени – изрязани са 3 броя цилиндрични пробни тела и са изпитани в лабораторни условия (2 броя). След просвредляване на ядков сондаж ПТЗ е установена непълтна структура на бетона и невъзможност за набавяне на пробно тяло за якостно изпитване (фиг. 5).

Фиг. 5. Ядково сондиране ПТЗ – непълтна структура на бетона

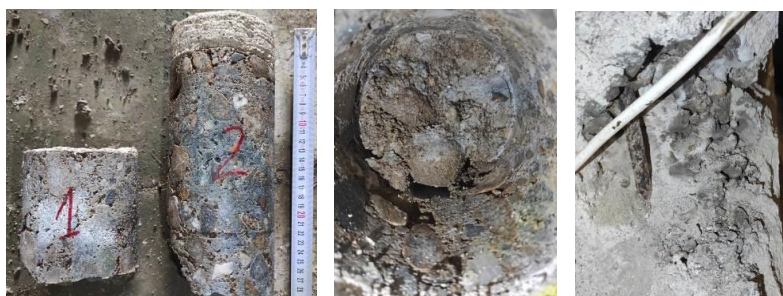
Бетонът във всички носещи стоманобетонни елементи е с подобна структура, физико-механични свойства и вложени инертни материали (едър и дребен добавъчен материал – ЕДМ и ДДМ). Установена е различна степен на уплътняване на бетонната смес при вертикалните и хоризонталните елементи. В сутеренните стени е констатирана непълтна структура на бетона, като в някои зони има силно десортиране с липсваща течна фаза на сместа. Този ефект е установен при извършените разкривки на вертикалните елементи, както и при изрязаните пробни тела ПТ1 и ПТ2 (фиг. 6).

Фиг. 6. Структура на вложения бетон

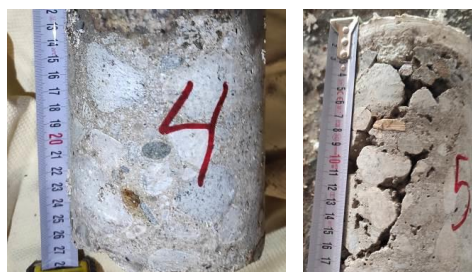
Бетонната смес, положена в хоризонталните елементи (греди и плочи), също е с непълтна структура. Както се вижда на следващата фигура, структурата на пробно тяло ПТ4 (партерна плоча) и при ПТ5 (втора плоча) е различна. Тези ефекти са потвърдени и от извършените приобектови проучвания на хоризонталните носещи елементи.

Според автора на настоящия доклад нехомогенната структура и десортиране на бетона може да се дължи на една или няколко от следните предпоставки:

- недобра рецептурна структура на бетонната смес;
- недобро прилагане на рецептата за бетонна смес;
- разслояване на бетонната смес при транспортиране (вероятно от гр. Самоков);
- недобро уплътняване на бетонната смес в кофражните форми.

Фиг. 7. Пробни тела ПТ4 и ПТ5

Независимо от причината на непълтната структура на бетонната смес са установени зони с наличие основно на ЕДМ без течна фаза, както и зони със здрава и пълтна структура (фиг. 7). Тази нехомогенност обяснява и ниските стойности на коефициента на еднородност при определяне на класа на бетона, както и значителните различия в повърхностните якости на бетона и резултатите от пробните тела, изпитани в лабораторни условия.

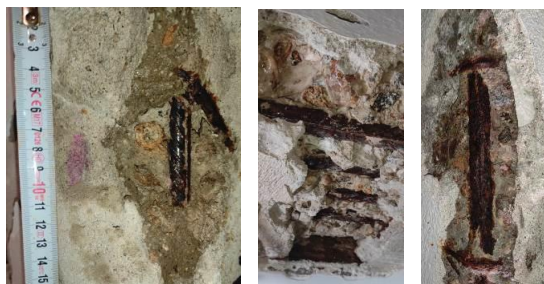
Използвани са визуален и измервателен („колориметричен“) методи за оценка на възможността за осъществяване на защитно действие на бетона спрямо носещата армировка в стоманобетонните сечения. Установена е дебелина, по-голяма от 20 mm на неутрализираните повърхностни слоеве на бетона, като в някои случаи повече от 45 ÷ 50 mm, или на места не е установена (фиг. 8). Най-ниска е степента на защита на бетона за армировъчната стомана в сутеренното ниво, което е породено от постоянната висока влажност на въздуха през последните десетилетия. Неутрализацията на бетона в повърхностните зони, в съчетание с неплътната му структура, е предпоставка за корозия на армировката, която е установена и при извършените огледи на конструкцията.

Фиг. 8. Корозия в носещата армировка (греди и колони) на партерна плоча, породена от неплътна структура на бетона и неутрализация на повърхностните бетонни слоеве

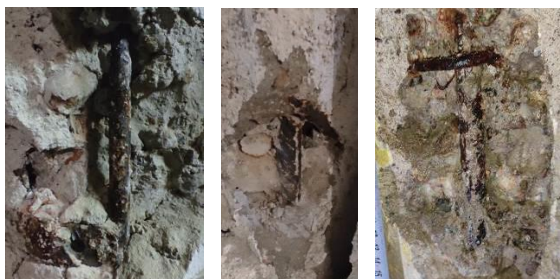
Фиг. 9. Степен на корозия на армировка в колони

В носещите бетонни сутеренни стени не е установено наличие на армировъчна стомана. В стоманобетонните колони е определен броят, диаметрите и видът на вложената армировъчна стомана, като е установена корозия в надлъжната армировка в сутеренното ниво (до 10 % от нетното напречно сечение) (фиг. 9). На етажните нива степента на корозия в колоните е по-ниска (до 3 %).

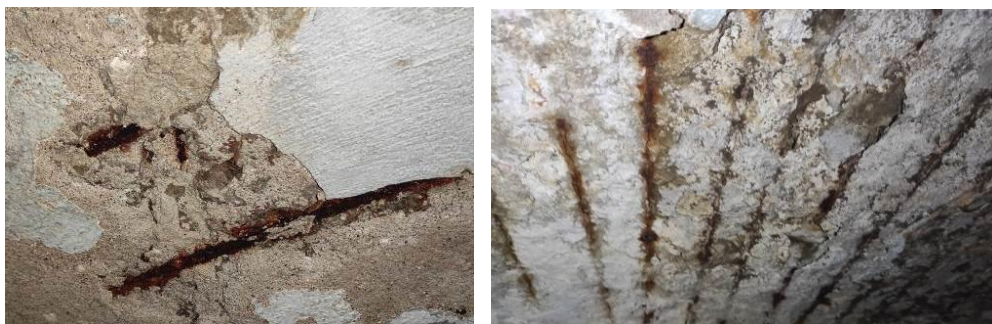
* в някои зони е установена редукция на номиналното напречно сечение на долните армировъчни пръти с над 50 % (фиг. 10 и фиг. 11);

* бетонното покритие на долната армировка е с дебелина около 10 mm, което в значителна част от плочата откъм южната част на сградата е отпаднало;

* структурата на бетона е порьозна и силно дефектирала откъм долната повърхност на плочата;

Горезложените констатации за компрометиране на плочата в южната част на сутеренното ниво откъм долната ѝ повърхност вероятно са вследствие на:

- постоянната целогодишна висока влажност на въздуха в сутерена;
- ограничената дебелина на изпълненото бетонно покритие на долната армировка на партерната плоча;
- неплътната и порьозна структура на бетона;
- цикличното замръзване и размръзване на кондензираната влага по долната повърхност на стоманобетонната плоча през зимните месеци на годината.

Фиг. 10. Степен на корозия в армировка на партерна плоча – южна част

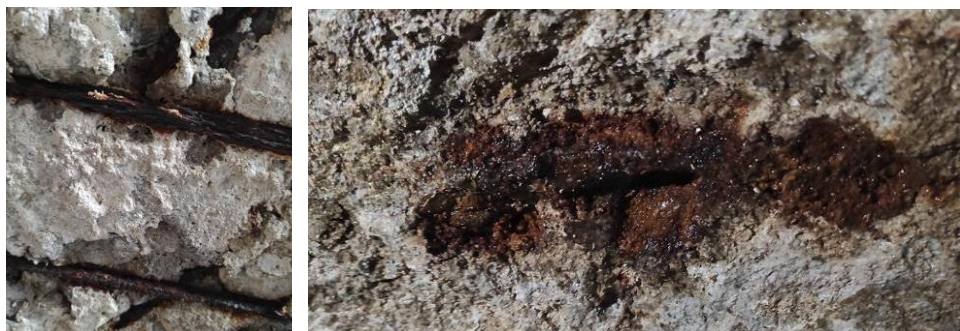
Фиг. 11. Степен на корозия в армировка на партерна плоча – североизточна част

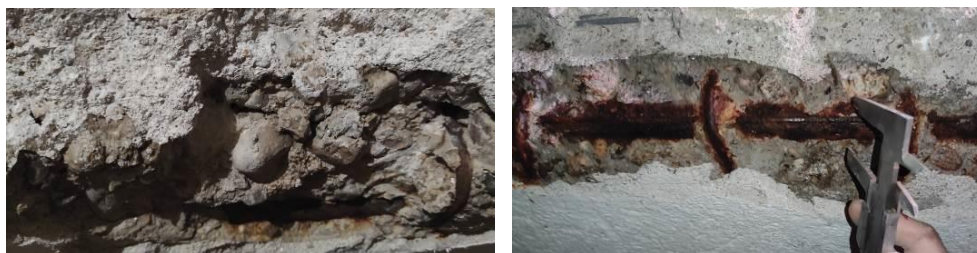
Посещата надлъжна и напречна армировки в гредите на партерното ниво са установени чрез директни и индиректни методи. Установена е корозия в част елементите, която достига до компрометиране на 20 % от номиналното напречно сечение на прътите (фиг. 12). Констатирано е нарушено сцепление между долната надлъжна армировъчна стомана и бетонното сечение, която се дължи на неплътната и десортирана структура на бетона.

Фиг. 12. Степен на корозия в армировка на греди на партерна плоча

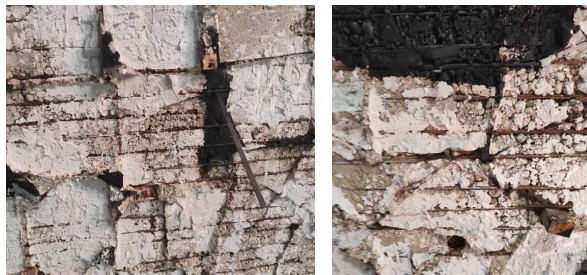
Фиг. 13. Степен на корозия в армировка на покривна плоча

При премахване на топлоизолационния слой откъм долната повърхност на плочата в южната част на сградата са извършени следните констатации (фиг. 13):

- структурата на бетона е неплътна, с каверни и зони с десортиране на едрия добавъчен материал и течната фаза на бетонната смес;
- установена е долната армировка, която е вложена в плочата;
- установени са зони с липса на бетонно покритие или с дебелина до 10 mm;
- не е налична значителна корозия в долната носеща армировка (до 5 % от номиналното напречно сечение).

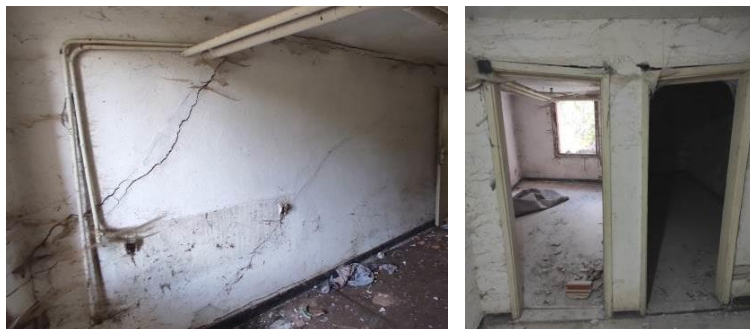
При направеното приобектово посещение не са установени физико-геоложки явления и процеси като карст, ровинообразуване и срутища, които биха повлияли отрицателно върху нормалната експлоатация на сградата. В сутеренното ниво, откъм северната част на сградата, е установено локално изнасяне на земната основа в зоната под бетоновата настилка, което може да се категоризира като суфозия. В съседните помещения е налично вертикално слягане на бетоновата настилка с до 40 mm, което вероятно е породено от висока филтрация на подземни води и съответно изнасяне на частици от почвения скелет. Поддаването на земната основа, последващото слягане на ивичните фундаменти и бетоновата настилка са довели до възникване на пукнатини в тухлените зидарии (фиг. 14).

Фиг. 14. Поддаване на ивичен фундамент и бетонова настилка в северната част на сутеренното ниво. Пукнатините в тухлени зидарии

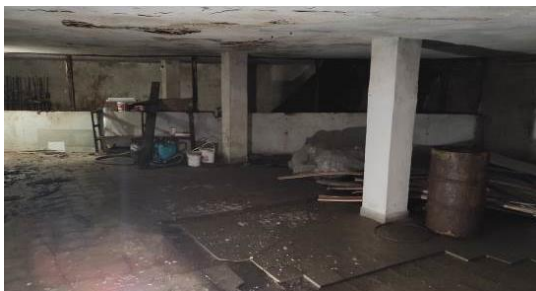
При посещението на обекта в началото на месец септември 2023 г. е констатирано много високо ниво на влажност в сутеренното ниво, особено в централната и южната част на сградата (фиг. 15).

Фиг. 15. Овлажняване (оводняване) на сутеренното ниво (южната част на сградата)

Установено е овлажняване (оводняване) в дълбочина на сеченията на бетонните сутеренни стени откъм южната част на сградата, както и партерната плоча. Наличен е изкоп в сутеренното ниво откъм южната част на сградата с площ около $2,0 \text{ m}^2$ и дълбочина около 80 cm, който вероятно е използван за изпомпване (отводняване) на сутеренното ниво (фиг. 16). Към момента на посещение водното ниво е около 10 cm под долната повърхност на бетоновата настилка и целогодишно е постоянно (съгласно данни на собственика).

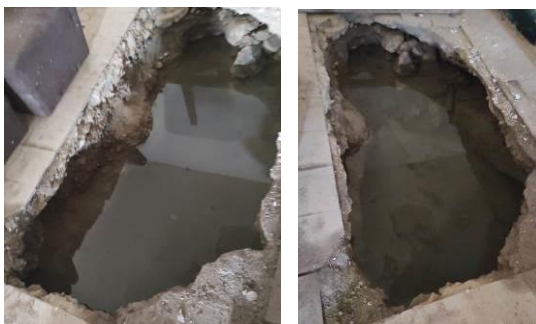
Фиг. 16. Премахната зона от бетонова настилка

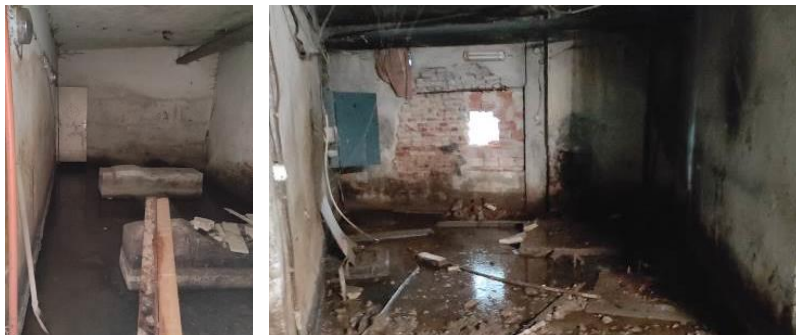
Установено е и оводняване в централната част на сградата, където водното ниво е около 10 cm над горната повърхнина на бетоновата настилка (фиг. 17).

Установено е овлажняване (оводняване) и на носещите и неносещите тухлени зидарии в сутеренното ниво в централната част на сградата.

Фиг. 17. Централни помещения в сутеренното ниво

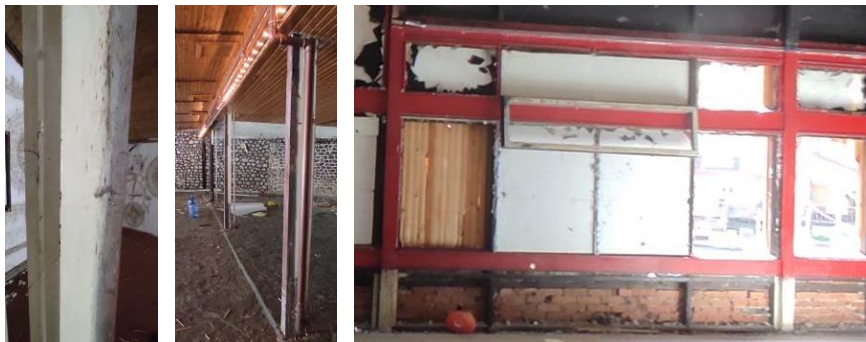
Фиг. 18. Стоманени колони

Изпълнени са стоманени колони откъм южната фасада на сградата, които са съставени от два броя заварени стоманени „П“ профили U14 (швелер) по ГОСТ (фиг.

18). Същите са реализирани на партерното ниво и на второто ниво, като поемат натоварванията от експлоатационния етаж на К+3,10 и покривната плоча. Определеният клас на конструкционната стомана чрез полеви метод е S235. При извършения оглед не се наблюдава достигане на крайно или експлоатационно гранични състояния на стоманените вертикални елементи. Същите са в добро състояние, с реализирана АКЗ (антикорозионна защита) и без налична корозия.

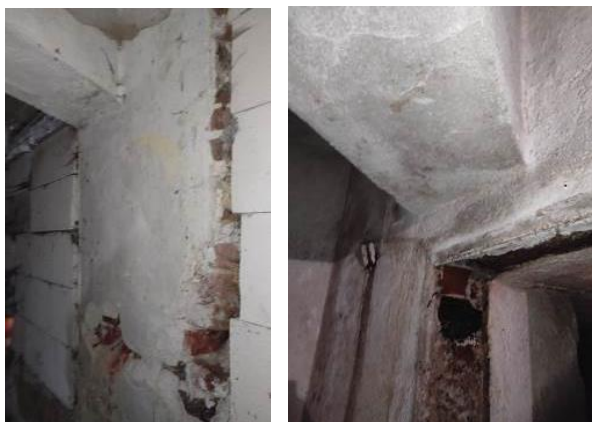
В северозападната част на сутеренното ниво са установени стоманобетонни греди, които предават натоварванията от тях към носещи тухлени зидарии. Не са установени деформации и пукнатини в носещите зидове под стоманобетонните греди (фиг. 19).

Фиг. 19. Носеща тухлена зидария в сутеренното ниво
