## АНАЛИЗ НА АВАРИЯТА НА МОСТ С ПРЕДВАРИТЕЛНО НАПРЕГНАТА СТОМАНОБЕТОННА КОНСТРУКЦИЯ

Ив. Топурова<sup>1</sup>

## **FAILURE ANALYSIS OF A PRESTRESSED REINFORCED CONCRETE BRIDGE**

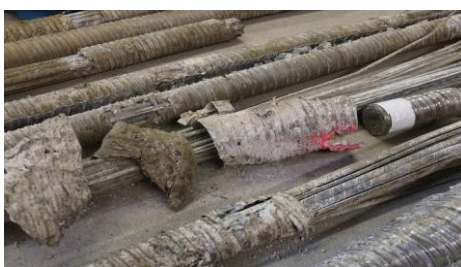
**Фиг. 5. Напъгащата армировка от моста [5]**

Прието е ограничено напъгане с прътови елементи без сцепление, което позволява донапъгането им. Липсата на допълнителна защита чрез запълване с разтвор и видът на стоманата, използвана за тези елементи (фиг. 5) предполага високата степен на опасност от появата на пукнатини при наличието на корозионна среда [4].

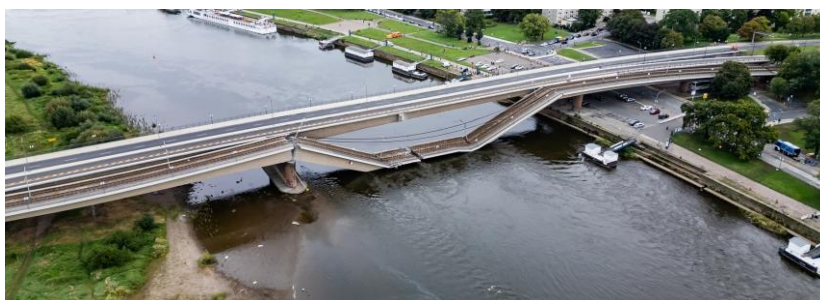
**Фиг. 7. Разрушаване на съоръжение „С“ [8]**

На 11.09.2024 година, данните от монтираната мониторингова система показват, че е имало движение на мост „С“ малко след преминаването на последния трамвай. Поради свързването на трите връхни конструкции в напречна посока при ставите съоръжението „С“ не се разрушава веднага, а остава за известно време „закрепено“ за съседната конструкция. Предполага се, че веднага след това опорното сечение при най-дългата конзола – опора 3 – се разрушава.

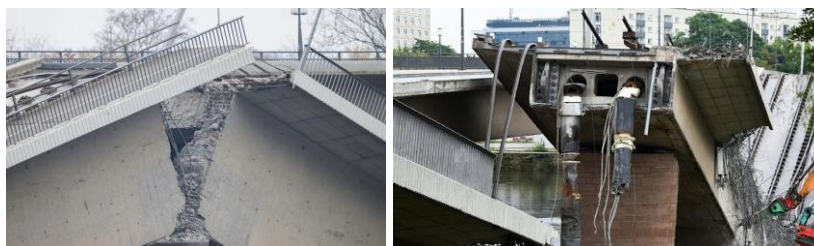
**Фиг. 8. Детайли от разрушено съоръжение „С“ [9]**

*Опорно сечение*

*Зона при герберова става*

Окончателният доклад на проф. Стефан Маркс посочва като основна причина именно т.нар. Stress corrosion cracking – SCC. Това е процес, характеризиращ се с образуването и съответно нарастването на пукнатини в корозионна среда при високи нива на статично опънно напрежение в елемента. Основна разлика в сравнение с другите процеси на корозия е механизмът на разрушение, което е крехко, обикновено без образуване на забележими корозионни продукти, които могат лесно да бъдат обследвани.

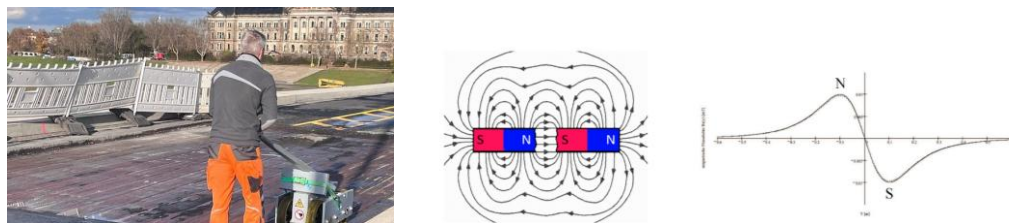
**Фиг. 8. Безразрушителен метод за изследване на дефекти-пукнатини в предварително напрегнатата армировка, приложен на моста Карола [15, 16]**

Изпитването се базира на силно магнетизиране на стоманения елемент, като в точката на дефекта има магнитен северен полюс (N) и магнитен южен полюс (S) в непосредствена близост. Сигналът има инфлексна точка между двата полюса (екстремни стойности) (фиг. 8).

В доклада за анализ на причините за аварията на моста Карола, въпреки проведените допълнителни изследвания на състоянието на предварително напрегнатите елементи, чрез изследване на магнитното поле на другите неповредени съоръжения – „А“ и „В“, се дава препоръка за цялостното им демантиране, тъй като рискът от авария се степенува като твърде висок.
