КОНСТРУКТИВНА ОЦЕНКА НА МЕМОРИАЛЕН КОМПЛЕКС „БРАТСКА МОГИЛА“ СЛЕД 50-ГОДИШНА ЕКСПЛОАТАЦИЯ

STRUCTURAL ASSESSMENT OF THE “BRATSKA MOGILA” MEMORIAL COMPLEX AFTER 50 YEARS OF SERVICE

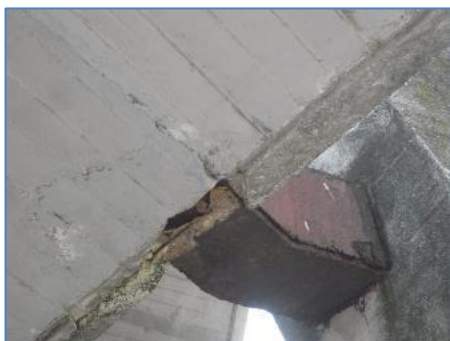
Стоманеният 2Т профил, оформен като кутиеобразно сечение, е с ясно изразена повърхностна корозия (виж фиг. 3). Корозията на профила е причинила появата на значителни пукнатини по долната повърхност на плоскостите в сектори 1, 3, 9, 11 и 13 (вж. фиг. 4). Между отделни сектори, от едната или от двете страни на 2Т профила, заварките са корозирали до степен затварящите плочи напълно да се отделят от носещия 2Т профил (вж. фиг. 5), което допълнително компрометира конструктивната цялост.

Фиг. 3. Корозия по стоманен пръстен

1) Относно задължителната необходимост от възстановяване и/или усилване на дефектирания стоманен 2Т профил, както и на затварящите ламарини, които оформят неговото кутиеобразно сечение.

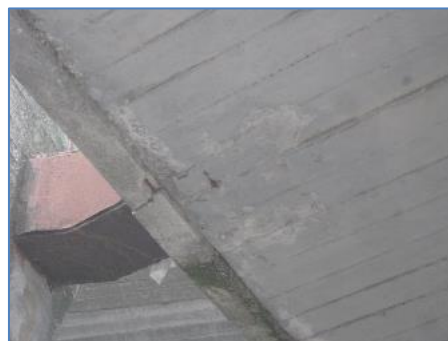
Фиг. 4. Пукнатини по плоскости около пръстена

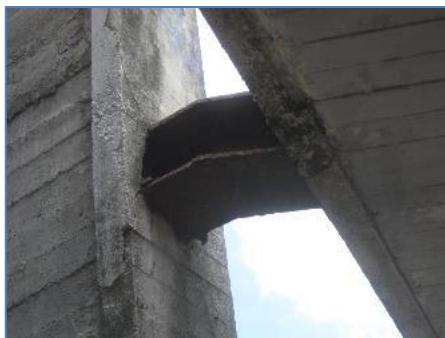
Фиг. 5. Липсваща затваряща плоча по стоманен пръстен

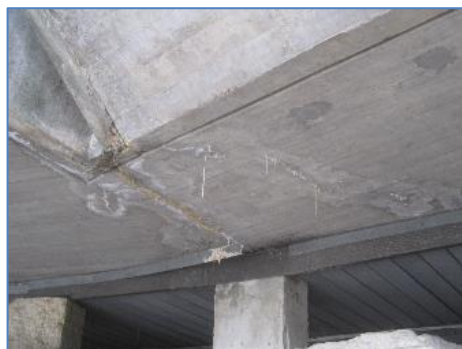
В работните граници между отделните сектори от температурно-съсхвателни деформации са се явили големи проходни пукнатини, през които се извлича калциевата основа от бетона (вж. фиг. 6). Това води до корозия на армировката и нарушение на сцеплението между бетона и стоманата. Също така тези пукнатини водят до разрушения и в защитната декоративна облицовка.

Фиг. 6. Пукнатини между секторите

4) Относно необходимостта от забавяне на развитието на корозионните процеси в стоманобетонната конструкция е препоръчано да се изпълни цялостна обработка на откритите повърхности на мемориалния комплекс с водоотблъскващо импрегнационно покритие.

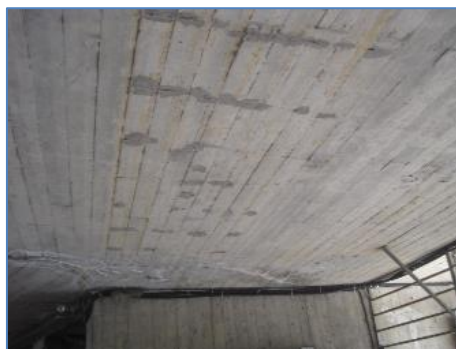
Като цяло бетонът от основната открита конструкция не е поддържан във времето. В някои зони в миналото са извършвани ремонтни дейности, като към момента на обследването част от тях са компрометирани (вж. фиг. 7).

Фиг. 7. Ремонтирани в миналото участъци

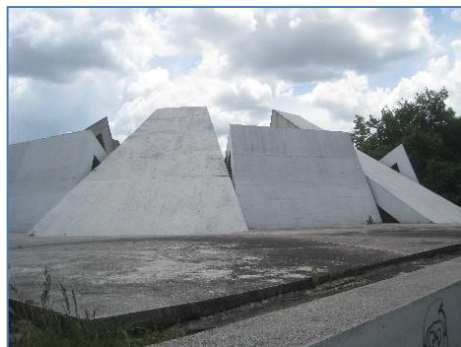
Облицовката по горната повърхност на откритите части от секторите е от бял дребнозърнест бетон (вж. фиг. 8). Бетонът от облицовката е с висока якост и дълготрайност, като към момента на обследването в него не се наблюдават значителни дефекти (вж. фиг. 9).

Фиг. 8. Защитна/декоративна облицовка

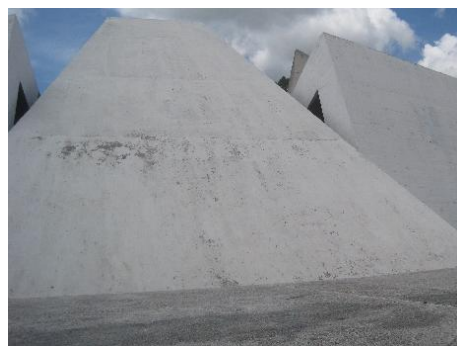
Фиг. 9. Състояние на облицовката
