„ПОЛЗАТА“ ОТ АВАРИИТЕ НА СТРОИТЕЛНИ ИЗКОПИ

И. Марков¹, Е. Абдулахад², И. Иванов³

РЕЗЮМЕ

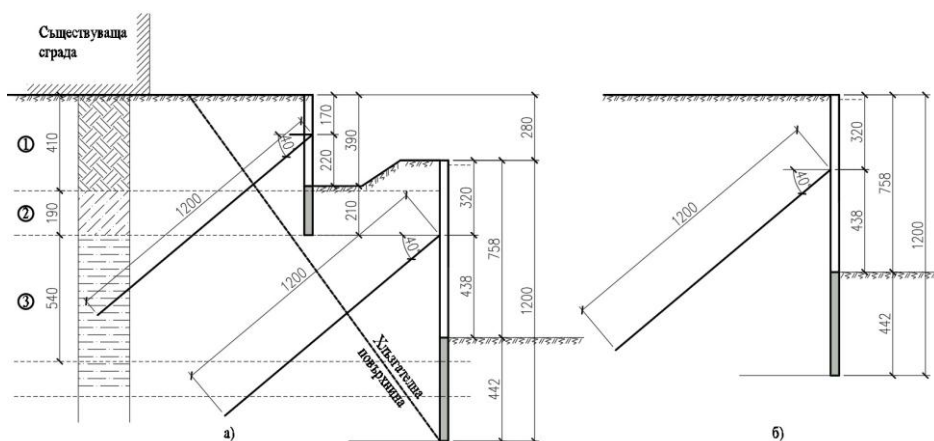
Фиг. 1. Проектно решение

- В северната и източната част е проектиран устойчив откос.
- В южната част е проектирана едноредова подпрана конструкция с дълбочина над изкопа около 8 m. Пилотите са ИРЕ360/200 cm, спуснати в сондаж с диаметър Ф60, който се запълва с бетон до нивото на дъното на изкопната яма. Анкерите са самопробивни тип ИВО. Дължината им е 12 m, корена R32 с боркорона D110 mm. Проектирани са с наклон 40° спрямо хоризонта (фиг. 1б).
- В западната част, която е аварирала дълбочината на изкопа, е около 10 – 10,50 m. Проектирана е двойна укрепителна стена съгласно фиг. 1а.

а) укрепване по западна граница (аварирал участък); б) укрепване по южна граница

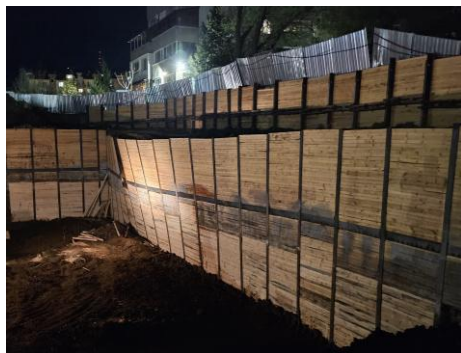
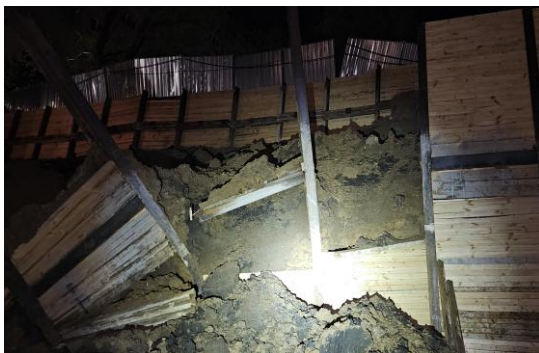
Фиг. 1. Аварирал участък

В края на месец март 2024 г. се разрушава укрепителната конструкция от западната страна на строителния изкоп (фиг. 1а). Няма предварителни индикации, като големи деформации в конструкцията, големи пукнати в близката сграда, съгласно които може да се очаква аварията. Наблюдавани са пукнатини в настилката в съседния имот, но не са известни такива във високата стоманобетонна жилищна сграда в съседство.

Укрепителната конструкция е изпълнена от специализирана фирма, която се е придържала към променения проект с леки отклонения, които са допуснати от отговорните за строежа лица. Аварията се случва около 21,30 часа. В рамките на не повече от час се развиват големи деформации, които водят до загубата на устойчивост на конструкцията и прилежащия ѝ масив.

а) деформация в стената, минути преди аварията; б) разрушена стена, минути след аварията

- Геотехническите съоръжения в общия случай се разрушават след предварителни деформации, които могат да бъдат видими дни преди аварията [11]. В случая можеше да се извършва регулярно замерване на хоризонталните деформации на конструкцията и да се предприемат мерки преди аварията. Такива биха били допълнителни анкери и/или пилоти, както и временно засипване пред стената до усилване на конструкцията.

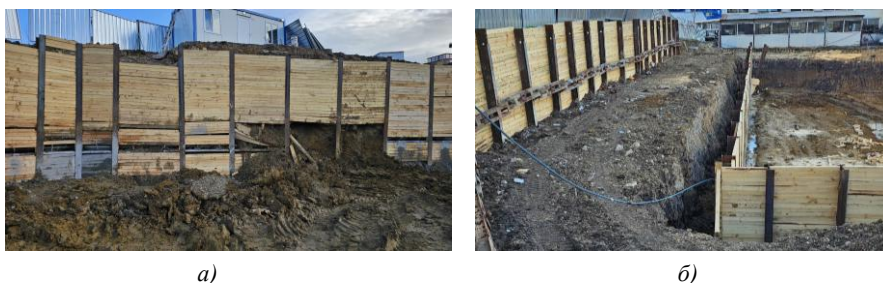
Фиг. 2. Берлинската стена преди да е направен обратен насип

При изпълнението на този тип конструкции е необходимо поетапно да се откопава почвата между профилите и след това да се поставят дървените талпи, без да се оставя неподрян участък. За съжаление в българската строителна практика често се нарушава тази последователност, което води до нарушен контакт между подпирания масив и укрепителната конструкция. Това е предпоставка за загуба на устойчивост на откоса зад конструкцията и нарушаване на каквато и да е налична кохезия.

а) участък от стената без талпи между гредите; б) почвата зад стената е изкопана

В случая на фигура 2а се вижда как има участъци без талпи, а на фигура 2б предварително е изкопана почвата и след това засипана.

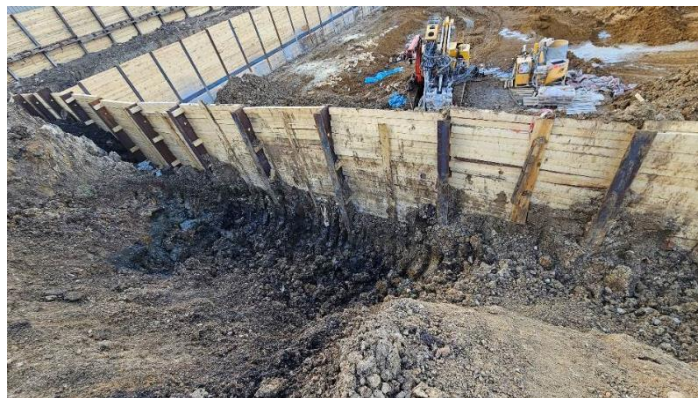
Фиг. 3. Изглед зад берлинската стена с изкопаната почва, преди да е направен обратният насип

При изпълнения на конструкцията в авариралата зона на снимките се вижда, че почвата зад насипа е изкопана, и след това насипана и уплътнена. По този начин почвата се разрушава и нейната кохезия се влошава. Макар това да съответства на изчисленията, се премахва допълнителната сигурност, която е налична. По сведения на проектанта, насипът е уплътнен. Това води до допълнителен земен натиск от уплътнителната работа.

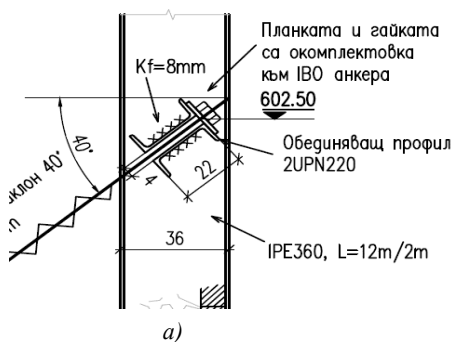
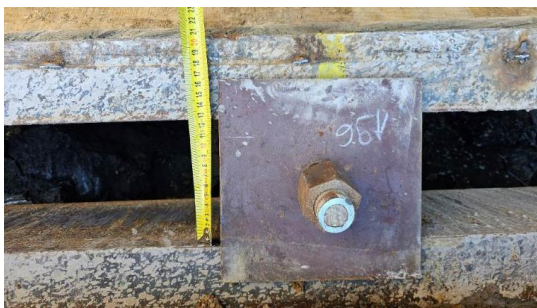
Фиг. 4. Планки в главите на анкерите
а) проект; б) изпълнение

Допуснато е несъответствие между проектния детайл и изпълнението на закотвящите планки в главите на анкерите.

В проекта е заложено закотвящата планка да се изпълни от фирмен артикул, оразмерен за конкретния анкер. Подпорното разстояние е заложено да е 40 mm. В действителност планката е изпълнена с дебелина 8 mm и подпорно разстояние от 130 mm. При тези условия и очаквана сила в анкера $F_a = 170 \text{ kN}$ се оказва че планката е претоварена повече от 12 пъти! Трябва да се отбележи обаче, че не всички планки са аварирани, а само част от тях.

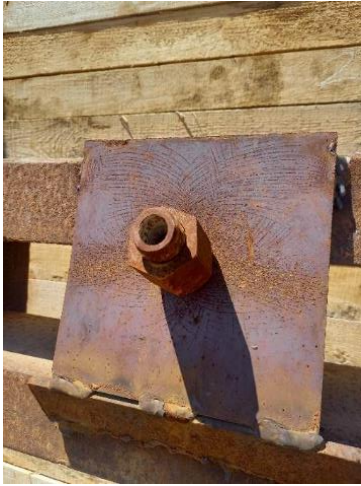
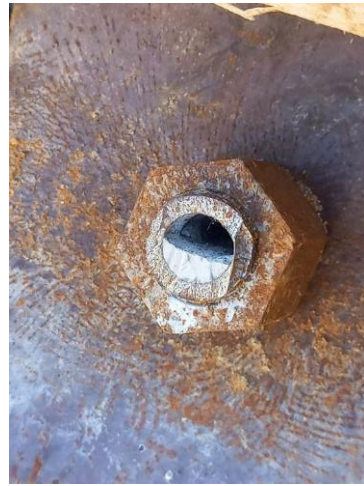
Фиг. 6. Незапълнени с цимент анкери

На значителна част от анкерите се вижда, че липсва цимент. Възможно е циментовото тяло около арматурката на корена да е с по-малък диаметър и/или дължина, или изцяло да липсва.

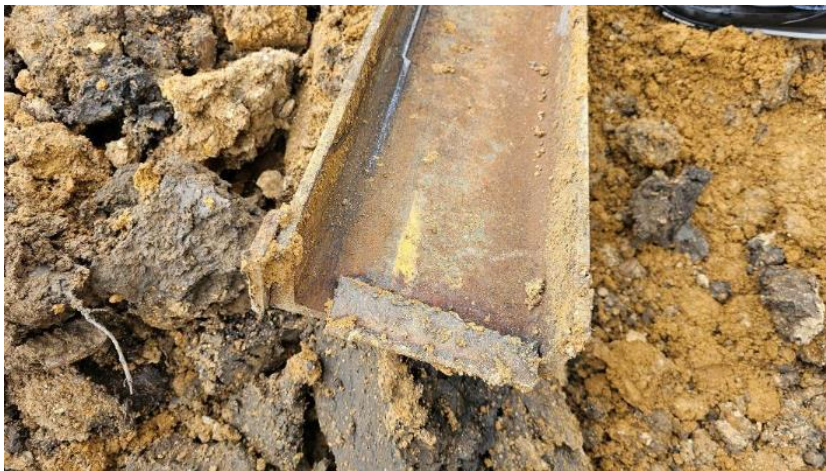
Фиг. 7. Снаждане с недостатъчна носеща способност

Допуснати са монтажни снаждания на профилите, за които не са налични указания на проектанта. Също заварките на места между обединителната греда и профила не са изпълни съгласно проекта.
