ОТНОСНО ВЪЗМОЖНОСТТА ЗА ПОВТОРНО ИЗПОЛЗВАНЕ НА СТОМАНЕНИТЕ КОНСТРУКЦИИ СЛЕД ПОЖАРНО ВЪЗДЕЙСТВИЕ ВЪРХУ ТЯХ

В статията е представено конструктивното обследване след пожарно въздействие на складова сграда със стоманен носещ скелет без предвидена пожарозащита. Представено е числено моделиране на пожарното въздействие и е определена критичната температура за различните носещи елементи. Направена е оценка на получените повреди от пожарното въздействие и са посочени критерии за експлоатационна годност.

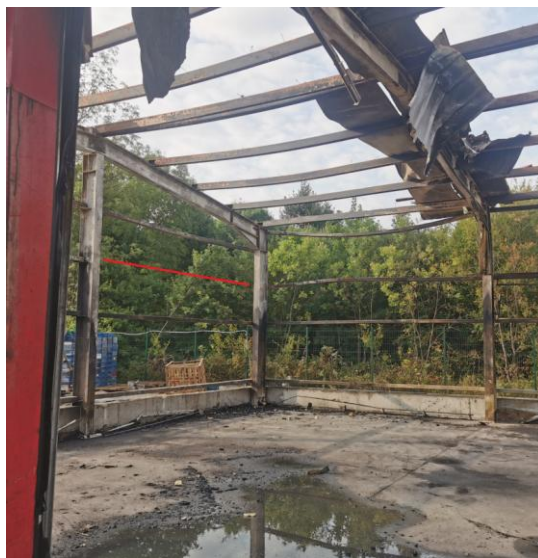
- Покривните и стенните панели по протежение на цялата сграда са силно деформирани или напълно разрушени (фиг. 3.1). Пенополиуретановият изолационен слой практически е изгорял или силно овъглен.

Фиг. 3.1. Напълно разрушени изолационни слоеве

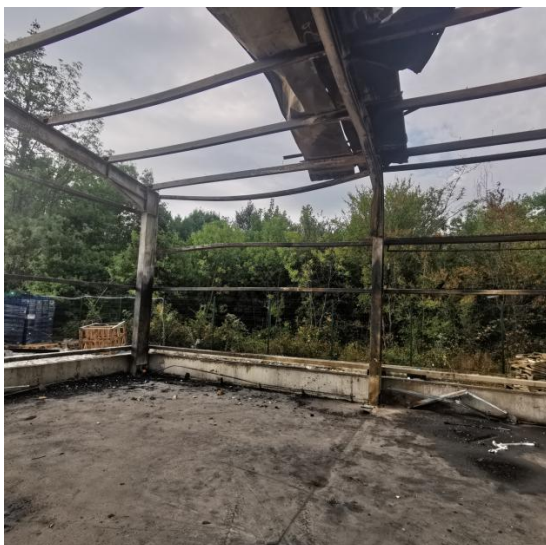
- Столиците и стенните водачи в преобладаващата си част са останали със съхранена конструктивна форма и геометрия. Изключение правят само няколко столици и стенни водачи, намиращи се в зоната на възникване на пожара в крайното източно междуосие (фиг. 3.2).

Фиг. 3.2. Компрометираны столици и водачи в крайно междуосие

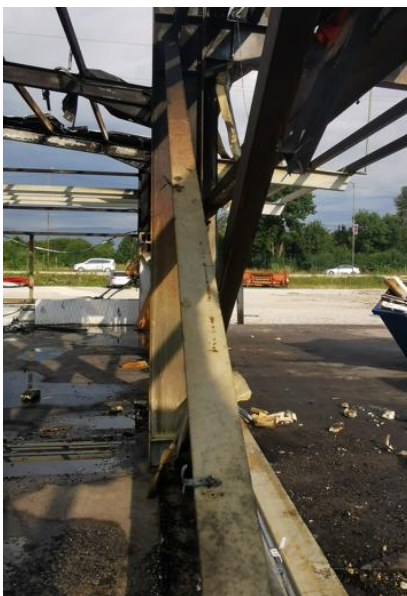
- Надлъжните вертикални връзки, намиращи се в средата на сградата, нямат видими повреди, но разстоянието между двата срещуположно разположени диагонала е значително по-голямо от заложеното в проекта (фиг. 3.3).

Фиг. 3.3. Голямо разстояние между ъгловите профили на вертикалната връзка

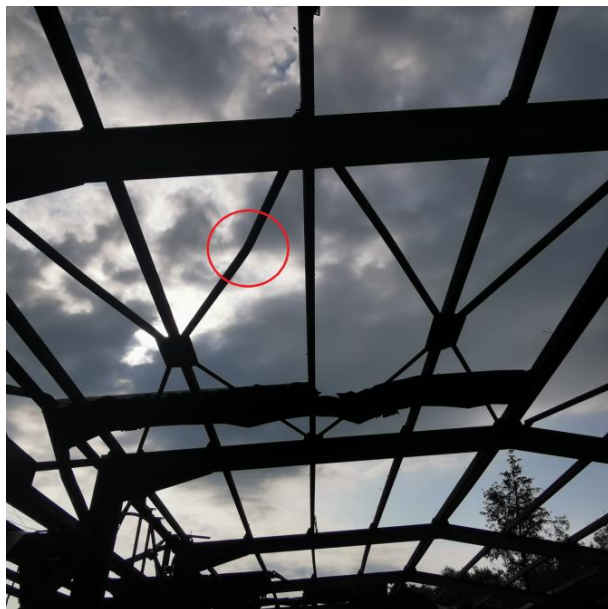
- Някои от диагоналите на напречната хоризонтална връзка в покривната конструкция между ригелите са деформирани (фиг. 3.4).

Фиг. 3.4. Деформирани диагонални елементи от хоризонталната връзка

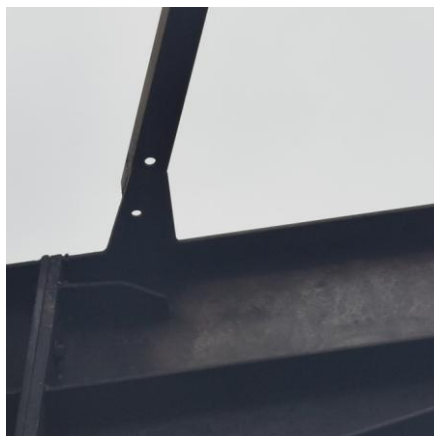
- Има допуснат дефект при монтажа на крайните диагонали на напречната хоризонтална връзка, като е монтиран само един болт (фиг. 3.5).

Фиг. 3.5. Елемент от хоризонтална връзка, монтиран с един болт

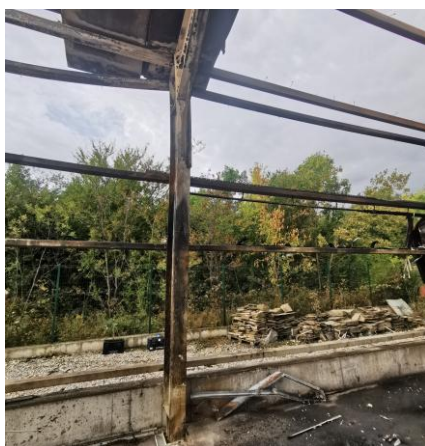
- Главните конструктивни части на стоманената конструкция (пълностенните стоманени рамки) като цяло нямат видими остатъчни деформации след пожарното въздействие с изключение на втората рамка, разположена в зоната на пожарното огнище, при която има изкривена стойка (фиг. 3.6).

Фиг. 3.6. Изкривена стойка (колона) от рамката, следствие от пожара

88	Стойки IPE 400	да	*	–	Изправно състояние с изключение на 1 стойка по ос „Ж“. Могат да се използват отново. Повредената стойка по ос „Ж“ трябва да се ремонтира или подмени.
99	Конзолни части	да	–	–	Изправно състояние. Възможност за използване в бъдеще.
110	Заварени съединения	да	–	–	Изправно състояние. Не се налага ремонт.
111	Болтови съединения	да	да	да	Болтовите съединения са с различна степен на повреда. Задължително следва да се подменят болтовете във фланцевите съединения между ригелите и стойките и тези за прикрепване на конзолните части. За останалите болтове следва да се направи индивидуална оценка на място от специалист – строителен конструктор.
112

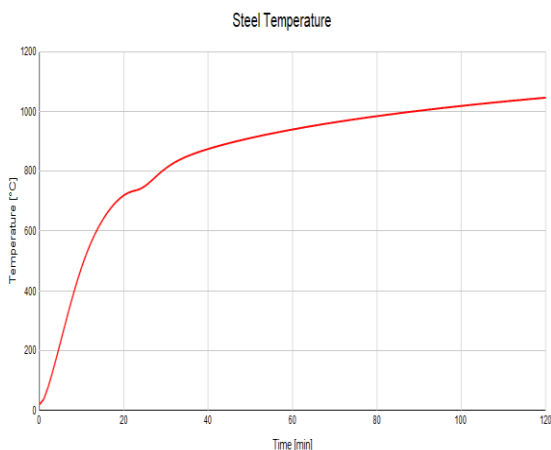
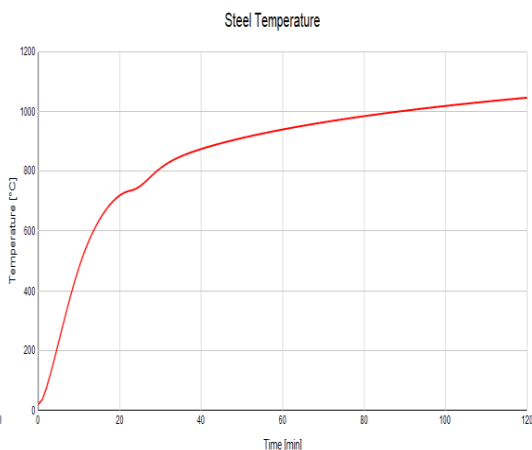
Фиг. 6.2. Критични температури на отделни елементи

**Колони на рамка IPE400 –
Крит. температура 620° на 16 min**

**Ригели на рамка IPE330 –
Крит. температура 620° на 16 min**

Тези критични температури са сравнително високи и доказват гореописаното, че конструкцията е била слабо натоварена по време на пожарното въздействие.

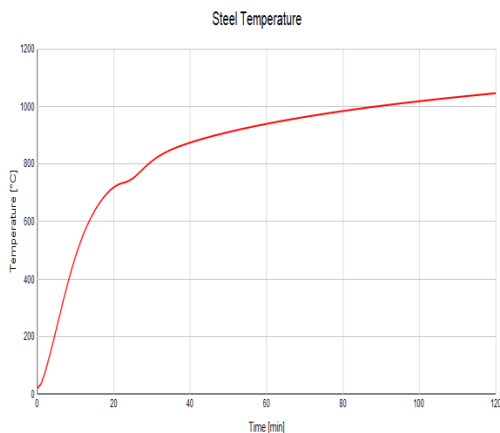
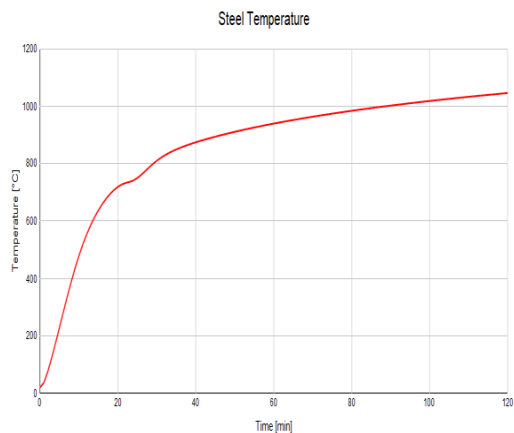
Фиг. 6.3. Критични температури на отделни елементи

От направения оглед на конструкцията може да се заключи, че повечето елементи не са достигнали критичната си температура – или пожарът не е бил достатъчно продължителен, или достигнатата температура не е била толкова висока.

**Конзолни греди IPE330 –
Крит. температура 740° на 24 min**

**Столици RHS 160x80x5 –
Крит. температура 750° на 23 min**
