ГОДИШНИК НА УНИВЕРСИТЕТА ПО АРХИТЕКТУРА, СТРОИТЕЛСТВО И ГЕОДЕЗИЯ – СОФИЯ

Юбилейна приложна научно-техническа конференция  
„65 години Хидротехнически факултет и 15 години немскоезиково обучение”

## АНАЛИЗ НА ПРИЧИНИТЕ, ДОВЕЛИ ДО НАВОДНЕНИЯТА В ГРАД СВИЛЕНГРАД ПРЕЗ МЕСЕЦ ФЕВРУАРИ 2012 ГОДИНА

### ANALYSIS OF THE CAUSES THAT LED TO THE FLOODS IN THE TOWN OF SVILENGRAD IN FEBRUARY 2012

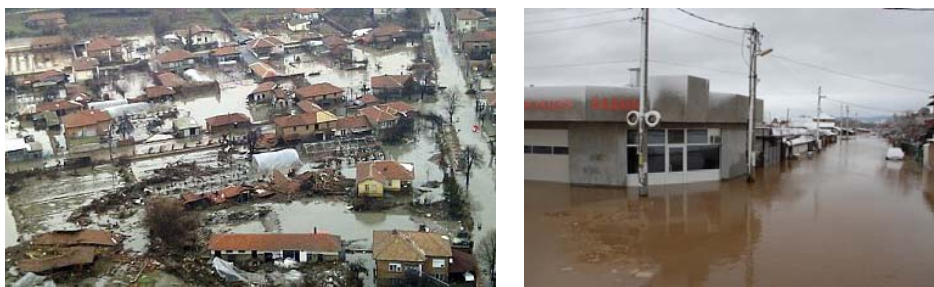
Фиг. 1. Изглед от наводнението в гр. Свиленград – 06/02/2014 г.

В сутрешните часове на 06/02/2012 г. в пункта жп мост при km 301<sup>+600</sup>, р. Марица излиза от руслото си и предизвиква наводнения в гр. Свиленград, като причинява значителни щети на прилежащите имоти в регулацията на града и извън нея.

Свиленград (фиг. 1) през февруари 2012 вследствие на разрушаването на яз. “Иваново“ и разливане на река Харманлийска, десен приток на река Марица. Експертизата е извършена на базата на данни за валежите във водосбора на река Харманлийска и Марица и данни за преминалите водни количества през водоотчетните пунктове на ХМС, хидравлични проверки за проускна способност на съоръженията и хронология на климатичните изменения в периода 01/02–06/02 2012 г. Направен е и преглед и анализ на съществуващата проектна документация на строящия се по това време обект „Реконструкция и електрификация на жп линия Свиленград–турска граница. Изграждане на жп мост на km 301<sup>+600</sup>“.

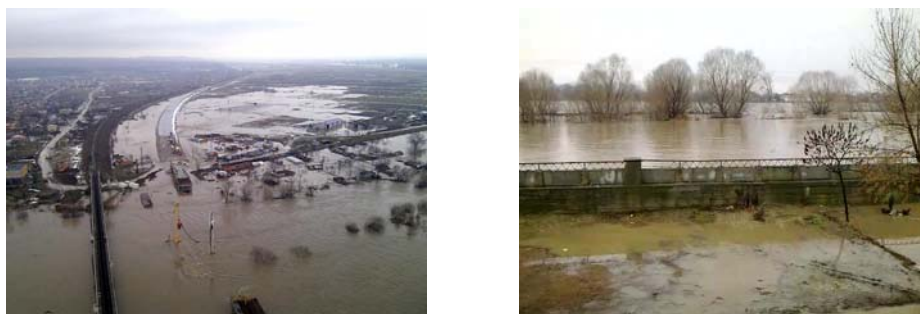
Фиг. 4

В хода на строителството съществуващите предпазни диги за защита от наводнение на прилежащите имоти по левия и десния бряг на р. Марица в чертите на гр. Свиленград са разрушени при устои АВ1, АВ2 за оформяне на транспортен достъп на строителната механизация в коритото на реката. С разрушаването на дигите на практика драстично е увеличен рискът от заливане за целия прилежащ градски район, като са били нарушени проектните изисквания на съществуващата корекция в [5] за защита на населени места от наводнение, с осигуряване на безаварийно пропускане на максимални водни количества с обезпеченост 1% ( $Q_{1\%}=2470 \text{ m}^3/\text{s}$ ).

Разрушаването на дигата и липсата на адекватно изграждане на ново предпазно съоръжение е основна причина за наводнението и причинените щети в гр. Свиленград. За извършването на тази дейност не са установени каквито и да било съгласувателни и проектни документи и е в разрез с условията на Разрешителното за ползване на воден обект, издадено от БД-ИБР, гр. Пловдив.

*а) поглед към площадката на устои АВ2 и разрушената дига по левия бряг; б) нивото на водата на р. Марица спрямо оградната дига в гр. Свиленград*

1. Заливането на гр. Свиленград е станало поради нерегламентираното разрушаване на предпазните диги за достъп до строителните площадки в руслото на реката.
2. Необходимо е осъвременяване и допълване на действащата нормативна база, свързана със строителството на мостови конструкции и корекции на реки в

- градски райони с оглед прецизиране на условията за изграждане и третиране на предпазните временни съоръжения в периода на строителството.
3. Съгласно направените хидравлични изчисления при преминаване на водни количества над 550 m<sup>3</sup>/s рискът от наводнение е бил непосредствен, но само за строителната площадка.
  4. Налице са пропуски в проектната и строителната документация, които са в пряка връзка с наводнението от 06/02/2014 в гр. Свиленград и нанесените щети.
  5. При наличие на адекватни проектни решения и строителни мероприятия наводнението в гр. Свиленград е можело да се избегне.
