ГОДИШНИК НА УНИВЕРСИТЕТА ПО АРХИТЕКТУРА, СТРОИТЕЛСТВО И ГЕОДЕЗИЯ – СОФИЯ

Първа научно-приложна конференция с международно участие
„СТОМАНОБЕТОННИ И ЗИДАНИ КОНСТРУКЦИИ – ТЕОРИЯ И ПРАКТИКА“

ОБСЛЕДВАНЕ И ОЦЕНКА НА ТЕХНИЧЕСКОТО СЪСТОЯНИЕ НА КОМПЛЕКС ОТ ПРОМИШЛЕНИ СГРАДИ В ГРАД БРЕЗНИК

EXAMINATION AND EVALUATION OF THE TECHNICAL CONDITION OF AN INDUSTRIAL BUILDINGS COMPLEX IN BREZNIK

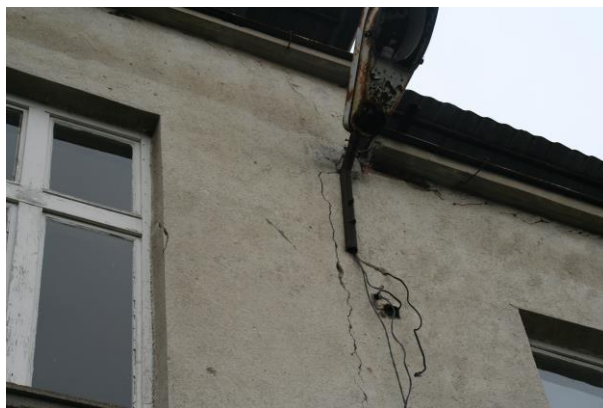
Фиг. 5. Пукнатина на фасадна стена по ос 5

По ос 5 в зоната на покривната конструкция на източната фасада се забелязва вертикална пукнатина, която не преминава през междуетажната конструкция.

Характерните дефекти са илюстрирани на фотоснимки фиг. 4, 5, 6 и 7.

- следва да се отбележи липсата на ефективни дилатационни фуги между съседните сгради, което е много важен проблем, който е изключително труден за отстраняване. Необходимо е да се обърне специално внимание на вертикалните пукнатини по оси 5 и 11. В зоната на ос 11 се препоръчва изграждане на дублираща конструкция;
- сеченията на колоните и стоманобетонните греди по цифровите оси на междуетажната конструкция на Сграда № 1 и тяхното армиране не позволяват надеждна експлоатация без участието на тухлените зидове. В същото време това армиране не покрива изискванията на действащите в момента норми за проектиране на антисейсмични стоманобетонни конструкции;
- пукнатините в зида по ос 1 са предизвикани от поддаване на основите и действието на атмосферни води. За отстраняването на проблема е необходимо изясняването на геологията на земната основа.

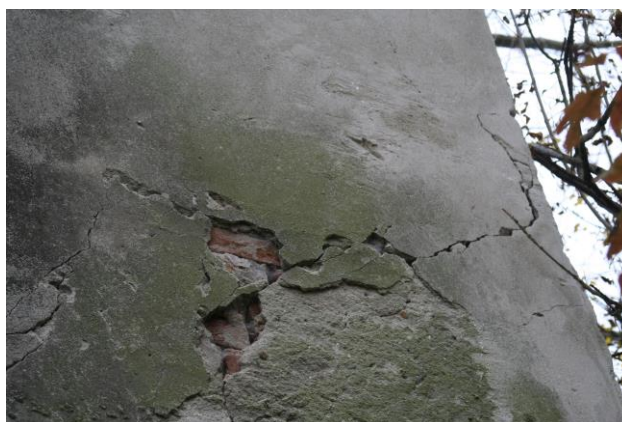
Фиг. 6. Пукнатина на фасадна стена по ос 1

Недоброто отвеждане на атмосферните води е довело до повреди по мазилки и зидарии, особено силно проявени при Сграда № 7 (ос 1). При Сграда № 7 се наблюдава ерозия на зидарията, както и значителни пукнатини от поддаване на основите.
