ГОДИШНИК НА УНИВЕРСИТЕТА ПО АРХИТЕКТУРА, СТРОИТЕЛСТВО И ГЕОДЕЗИЯ – СОФИЯ

Първа научно-приложна конференция с международно участие
„СТОМАНОБЕТОННИ И ЗИДАНИ КОНСТРУКЦИИ – ТЕОРИЯ И ПРАКТИКА“

МОНИТОРИНГ НА ПОВЕДЕНИЕТО НА ФУНДИРАНЕТО ПРИ НАДСТРОЯВАНЕТО НА ХОТЕЛ „РАДИСЪН“, ГР. СОФИЯ

MONITORING OF THE BEHAVIOR OF THE FOUNDATIONS OF THE RADISSON HOTEL IN SOFIA DURING AND AFTER ITS EXTENSION

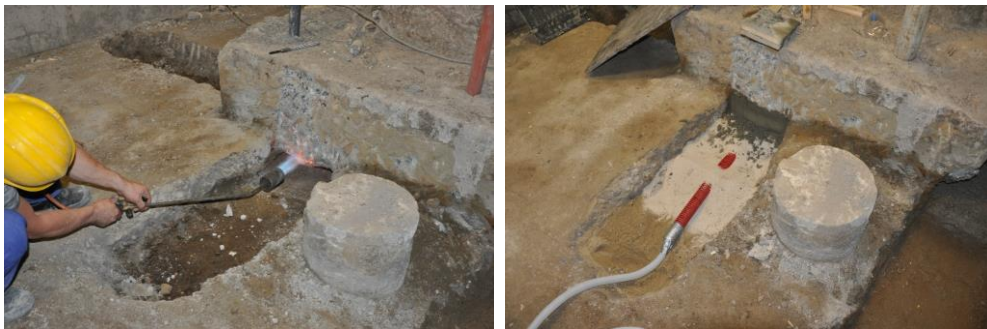
Фиг. 4. Обгаряне на основната плоскост на съществуващите фундаменти и инсталиране на pressure cell датчик под фундамент MF1

- 2) Разкритите части на основните плоскости са обгорени, а след това останалата по тях почва е изстъргана с метална четка (фиг. 4).
- 3) Насипан и уплътнен е пласт от кварцов пясък (с дебелина около 2 cm) в оформените ниши и в близост до тях – останалите пет точки, подложени на мониторинг. Основната функция на този пласт е да бъдат предотвратени прекомерни локални слягания под възглавниците на pressure cell датчиците при увеличаването на гравитационните товари вследствие на надграждането (фиг. 4).
- 4) Направено е калибриране на датчиците на място, като са взети нулеви отчети, взимайки предвид барометрична корекция (фиг. 5).

- 5) Луфтът между възглавниците на pressure cell датчиците и основната плоскост на съществуващите фундаменти е запълнен със специален разтвор с компенсирано съсъхване (разширение от 3 – 5%), за да се осигурят надеждни резултати от правилното функциониране на датчиците (фиг. 4). Останалите пет датчика са покрити със същия разтвор, за да се избегне изолирането им при изпълнението на обединяващата фундаментна плоча.
- 6) Всички датчици са свързани в обединяващ терминал (фиг. 5), който позволява отчетите да бъдат вземани ръчно чрез специално устройство за „прочитане“ на сигнала. Първият отчет е взет след затихване на деформациите в разтвора с компенсирано съсъхване, а измереният сигнал следва да бъде трансформиран от честота в напрежение съгласно процедура, предоставена от фирмата производител.

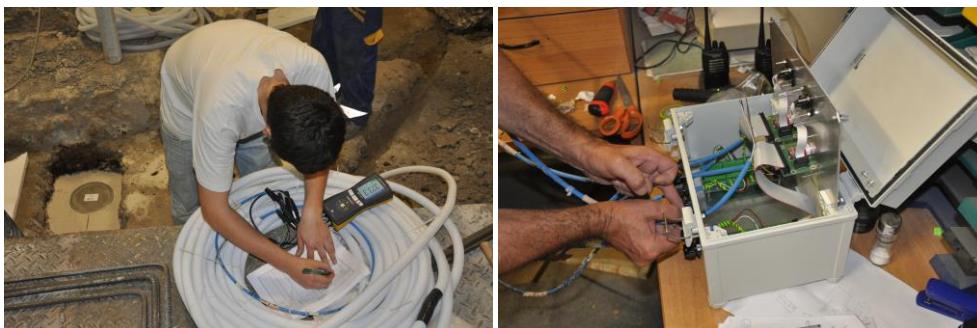
Фиг. 5. Вземане на нулеви отчети и обединяване на сигнала от всички датчици в общ терминал

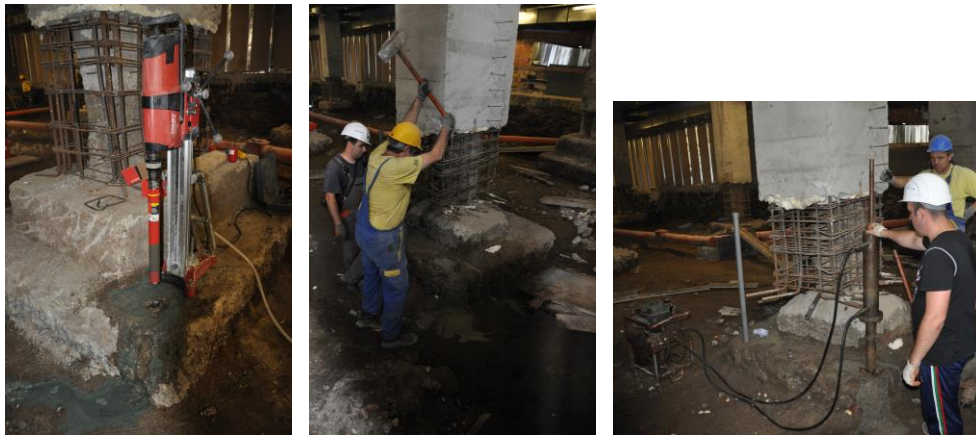
Фиг. 8. Пробиване на фундамент MF1 чрез диамантена боркорона, набиване на щанги и изваждането им чрез хидравлична система

- 2) Всеки фунамент, подложен на мониторинг, е пробит чрез диамантена боркорона в две или три точки (общо седем) – фиг. 8.

- 3) Във всяка точка, в която са предвидени измервания на сляганията, на всеки фундамент, подложен на мониторинг, са набити с чук по три стоманени щанги на различна дълбочина (фиг. 8). Общо седем от щангите са разположени в пробитите съществуващи фундаменти, а други три – до тях, като след това са извадени чрез хидравлична система (фиг. 8) и заменени от PVC тръби със същия диаметър (фиг. 9). Тръбите минават вертикално през обединяващата новоизградена фундаментна плоча (фиг. 9). Почвата под конструкцията е свързана, което позволява PVC тръбите да достигнат дълбочината на металните пръти.

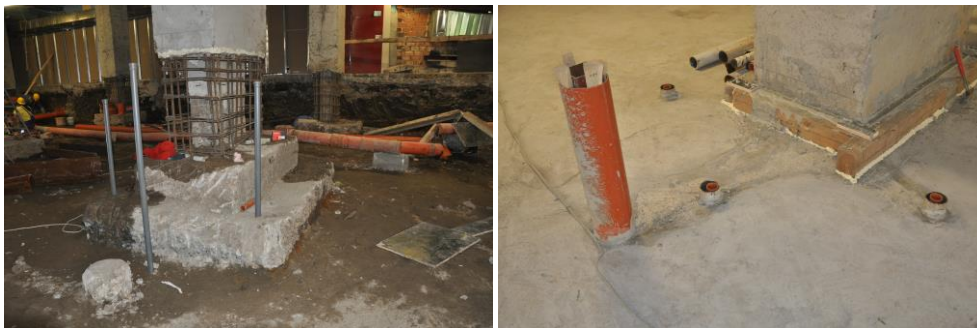
Фиг. 9. PVC тръби, минаващи вертикално и осигуряващи свободното движение на металните пръти – преди и след изпълнението на обединяваща фундаментна плоча

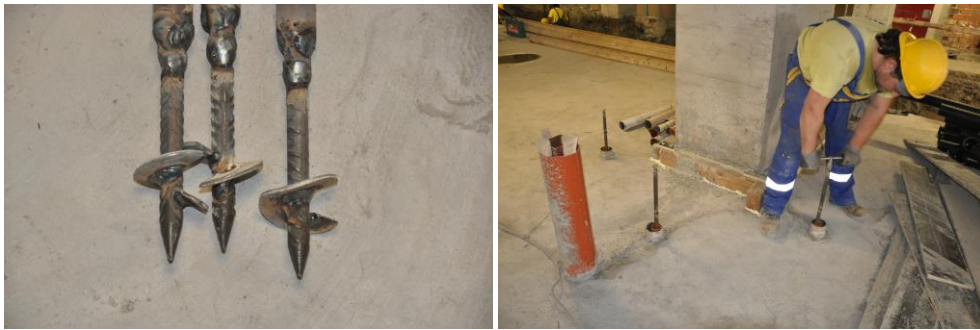
Фиг. 10. Шнекови накрайници на металните пръти и завинтването им на предварително избрана дълбочина под основната плоскост на фундаментната конструкция

- 4) По три метални пръта с шнеков накрайник (фиг. 10) са вкарани в PVC тръбите при всеки съществуващ единичен фундамент, подложен на мониторинг, и са завинтени (анкерирани) 5 cm под достигнатата дълбочина на долния край на PVC тръбите (фиг. 10). Обвивката, осигурена от PVC тръбите позволява свободното движение на металните пръти.
- 5) Както може да бъде видно на снимката във фиг. 11, върху металните стойки са позиционирани по три индикаторни часовника за измерване на вертикални деформации (фиг. 12). Индикаторните часовници следват преместването на металните пръти, а по този начин и сляганията в дълбочина под

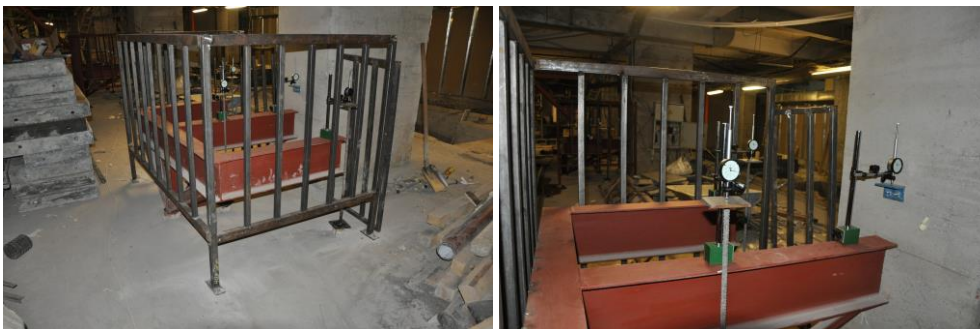
Фиг. 12. Метални стойки (фиксиращи относно глобалното слягане на сградата) и индикаторни часовници, измерващи сляганията

основната плоскост на фундаментната конструкция. По един допълнителен индикаторен часовник за всеки единичен фундамент, подложен на мониторинг, е разположен върху металните стойки и следват преместването на колоните над фундаментите, като по този начин е прието, че се измерва слягането на основната им плоскост.
