Първа научно-приложна конференция с международно участие
„СТОМАНОБЕТОННИ И ЗИДАНИ КОНСТРУКЦИИ – ТЕОРИЯ И ПРАКТИКА“

ОБСЛЕДВАНЕ, УСИЛВАНЕ И НАТУРНО ИЗПИТВАНЕ НА СГЛОБЯЕМО-МОНОЛИТНА СТОМАНОБЕТОННА ПОДОВА КОНСТРУКЦИЯ

INVESTIGATION, STRENGTHENING AND TESTING OF PRECAST-MONOLITHIC RC FLOOR STRUCTURE

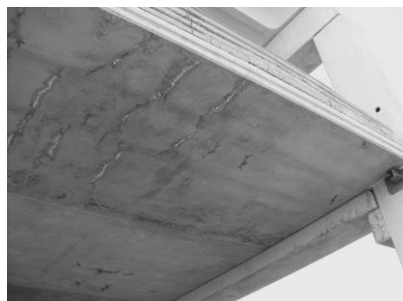
Фиг. 3. Поглед към провисналото и напукано поле 2-3/Г-Д

Регистрирани са големи провисвания (до 50 mm) в средата на полетата само от собственото тегло на плочата.

Характерни за почти всички предплочи са напречните нормални пукнатини с ширина на места до 0,6 mm по долната им плоча, която е с дебелина 5 cm между ребрата (фиг. 3). Те, както и провисванията, са се появили още при монтажа и последвалата замонолитка по (най-вероятно) следните причини:

- поради същественото изменение, регистрирано на фиг. 2, монтажните елементи са с по-малка коравина и са чувствителни на провисване в монтажното състояние;
- концентрирането на надлъжната армировка в ребрата на предплочите и изключително слабото надлъжно армиране на долната плоча (фиг. 4) е основна причина за широките пукнатини между ребрата (фиг. 3);
- липсва проект и не е ясно временното междинно подпиране на панелите в монтажното състояние, но ако е изпълнявано, проблемите са били в нивелацията му.

3.4. Актуалното техническо състояние на плочата обаче трябва да се класифицира като незадоволително, тъй като тя е под въздействие само на собственото си тегло, а от пълните експлоатационни натоварвания следващото развитие на повредите е неизбежно. Това означава, че сборно-монолитната плоча е с недопустимо редуцирана експлоатационна годност и дълготрайност и трябва да се усили.

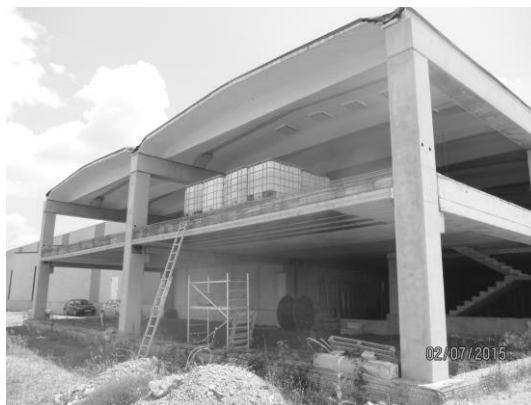
Фиг. 9. Поглед към усиленото поле с изпитвателното натоварване

Проектираното усилване беше изпълнено върху предвидената за изпитване крайна предплоча по ос А между оси 2 – 3, която е в най-тежко техническо състояние.

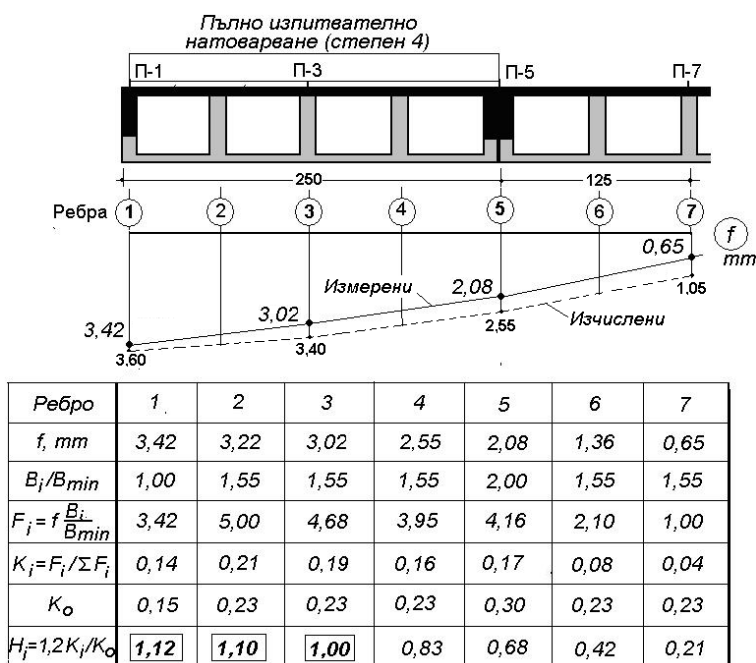
Фиг. 10. Измерени максимални провисвания в средата на ребрата и определяне на коефициента на общо действие H_i на изпитвателното натоварване

5.3.1. Напречното разпределение на провисванията е очаквано и съответства по вид на теоретично определеното (фиг. 10). За меродавните крайни ребра отношението на измерените и изчислените от изпитвателно натоварване стойности (т.нар. *конструктивен коефициент* [8]) е в границите от 0,90 до 0,95 и е обичайно при нормално поведение на конструкциите. Трябва да се отбележи, че теоретичните стойности (средно 1/3000 от отвора) са определени с еластичната коравина на стоманобетонните елементи, без да се отчита ефектът от тяхното усилване.

5.3.2. Въз основа на измерените провисвания f и на относителната коравина на ребрата $B_i / \sum B_i$, в таблицата на фиг. 10 е определен коефициент за напречно разпределение на изпитвателното натоварване K_i върху всяко ребро. При пълно (симетрично) експлоатационно натоварване на цялото поле 2-3/А-Б и предпоставката за приблизително еднакво провисване на ребрата разпределението K_o зависи само от относителната им коравина. Като се има предвид, че изпитвателното натоварване върху изследваната ивица е прието с 20% по-висока стойност от експлоатационното за ивицата (т. 5.2), за всяко ребро е определен т.нар. *коефициент на общо действие* H_i (отношение на усилията от изпитвателен и експлоатационен товар). За меродавните крайни ребра той е в границите от 1,00 до 1,10, което дефинира изпитването им като *усилено* [8].

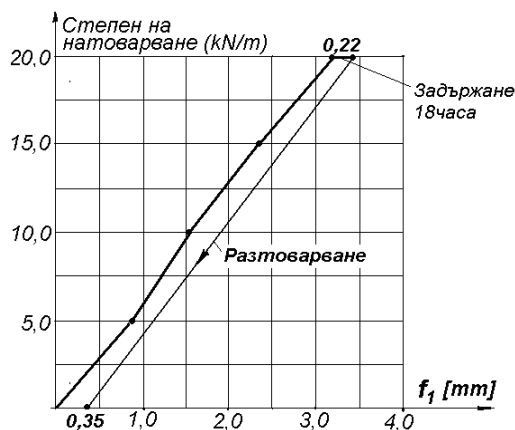
Фиг. 11. Провисването в средата на крайното ребро 1 в зависимост от степента на изпитвателното натоварване

5.3.3. Диаграмите на изменение на провисванията в зависимост от степента на *кратковременното* статично пробно натоварване (фиг. 11) показват еластичен характер на работа на усилената стоманобетонна конструкция. В напълно допустими граници са и установените нараствания на максималните провисвания при задържане, както и остатъчните провисвания в размер на около 10%.
