ИЗСЛЕДВАНЕ НА НАПРЕГНАТОТО И ДЕФОРМИРАНО СЪСТОЯНИЕ НА СТОМАНОБЕТОННИ ГРЕДИ, УСИЛЕНИ С КАРБОНОВИ НИШКИ, ПРЕДИ И СЛЕД УСИЛВАНЕТО

Е. Абдулахад¹, В. Димов²

STUDY OF STRESS AND STRAIN STATE OF REINFORCED CONCRETE BEAMS, STRENGTHENED WITH CARBON FIBERS, BEFORE AND AFTER STRENGTHENING

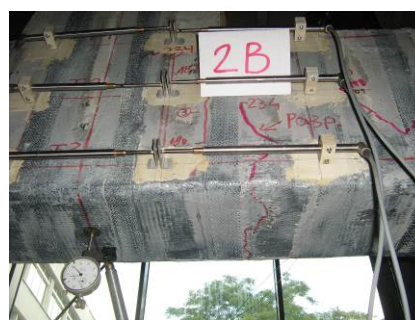
Разрушение в усилен елемент

- Поради доброто закотвяне в краищата и гъстите ивици FRP, които пристягат долния усилящ слой и не позволяват разрушението да настъпи с отделяне на FRP в крайна или средна зона, разрушението настъпва рязко със скъсване на долния усилящ плат в зоните на първоначално възникналите главни пукнатини в повредените елементи.

- Поведението на усилените елементи е линейно и разрушението настъпва рязко в зоната на първоначалната главна пукнатина.

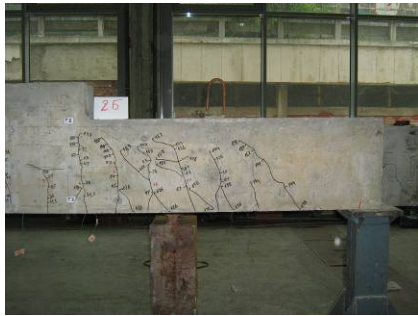
Пукнатини в повреден елемент

При всички греди главната пукнатина се образува в сечението с промяна в коравината. За греда 1 нейната максимална широчина е отчетена 0,55 cm. Обръща се внимание, че в греда 1 е отчетена максимална наклонена пукнатина при опората 0,65 mm, а нормалната пукнатина е 0,55 mm. След усиливането механизмът на разрушение е променен и развитие в наклонените пукнатини не се наблюдава. За греда 2 главната пукнатина е отчетена 1 mm, а за греда 3 е отчетена 1,5 mm.

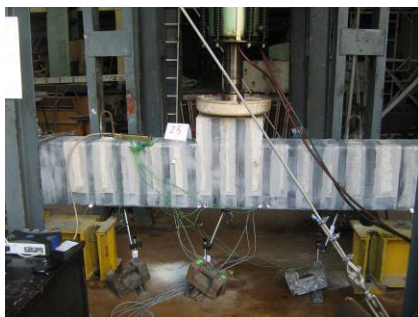
Усилен елемент

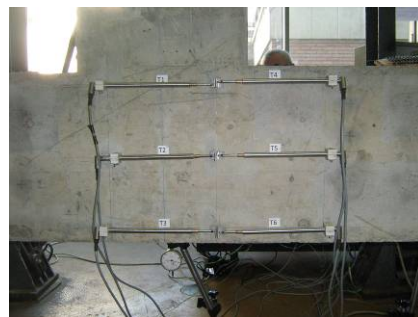
Определяне на относителни деформации посредством индуктивни датчици

Следенето на общите деформации се осъществява посредством механични часовникови индикатори с база 0,01 mm. Относителните деформации се следят посредством индуктивни датчици с точност 0,001 mm при база 250 mm в сечение на 200 mm от средното, където се получава рязка промяна в коравината на елемента. Относителните деформации в долната опънна армировка се следят посредством електросъпротивителни деформоприемници в средата на отвора и на разстояние 35 mm навътре от опорите. Поради повреда в датчика в средното сечение, деформациите в армировката на греда 2 не са отчетени.

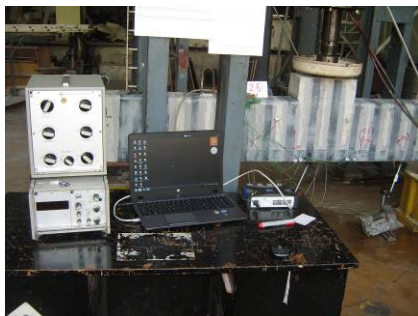
Регистрираща апаратура

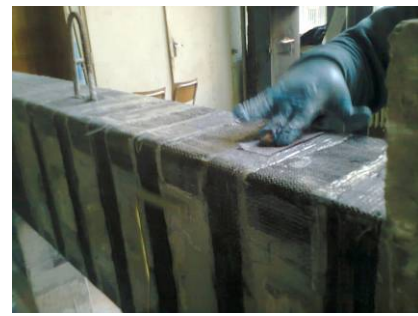
Полагане на усилващия плат

Преди усиляването повърхността се заглажда и изчиства. Ръбовете на стоманобетонното сечение се заоблят. Повърхностите, по които се предвижда да се залепят карбоновите нишки, се шпакловат с епоксидна шпакловка със следните характеристики:

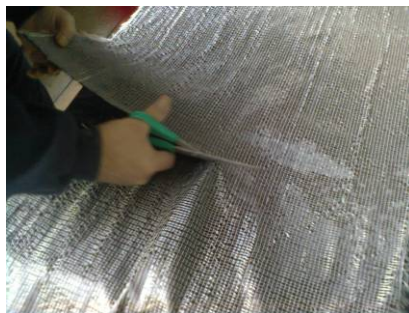
Изрязване на усилващия плат
