ЕКСПЕРИМЕНТАЛНО ИЗСЛЕДВАНЕ НА ПОВЕДЕНИЕТО НА ЕДРОПАНЕЛНИ СЪЕДИНЕНИЯ

Ат. Николов¹, Р. Орлинов², О. Ганчев³

Научна област: стоманобетонни конструкции

EXPERIMENTAL STUDY OF PRECAST LARGE-PANEL JOINTS RESPONSE

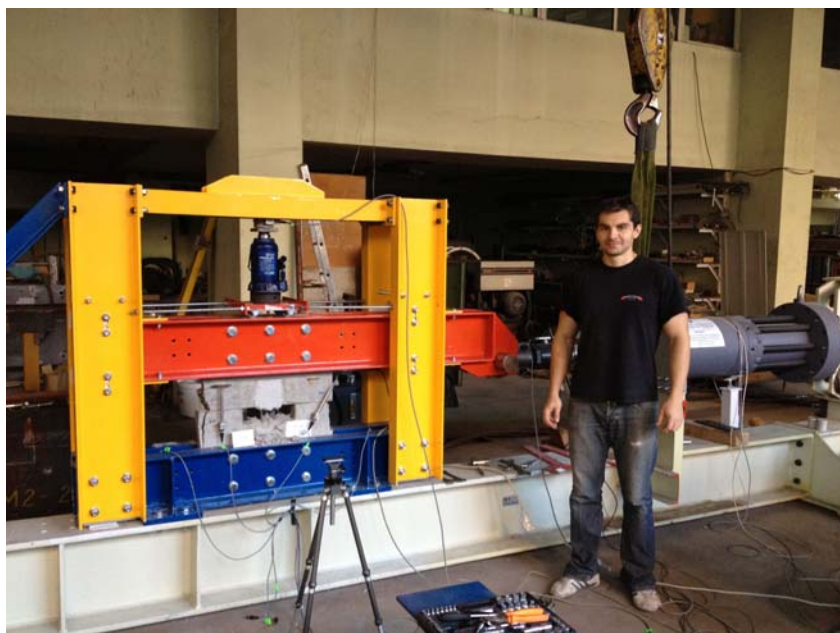
За провеждане на изследването е изработен стоманен стенд, съобразен с наличния инвентар в лабораторията по строителни конструкции, фиг. 2. Стендът се състои от натоварваща греда – в червено, опорни греди – в синьо и поддържаща конструкция – в жълто. Всеки един от панелните образци се захваща посредством болтове M24 за стоманените греди. Натоварващата греда е ограничена във вертикална посока посредством ролкови лагери, а в едното хоризонтално направление се използват тefлонови лагери. По този начин единственото позволено движение е в хоризонтална посока, съвпадаща с оста на натоварващия цилиндър. Нормалната сила се прилага от маслен крик чрез количка на 4-иглени лагера.

Фиг. 2. Стоманен стенд с образец Н-06

Експерименталното изследване е проведено в лабораторията по строителни конструкции на УАСГ. Използван е сервохидравличен цилиндър с мощност 100 t, фиг. 2. Експериментът е проведен с контрол по преместване, като са използвани по 5 цикъла до момента на разрушение на замонолитващия бетон, фиг. 4. Измерването на силата в образците се осъществява чрез предварително тарирана месдоза, прикачена за натоварващия цилиндър. Деформациите се измерват чрез индуктивни датчици, като всички отчети се вземат автоматично чрез електронно-изчислителна техника. Нормалната сила на образци серия Н се реализира чрез маслен крик, а контролът на силата се осъществява отново чрез месдоза.

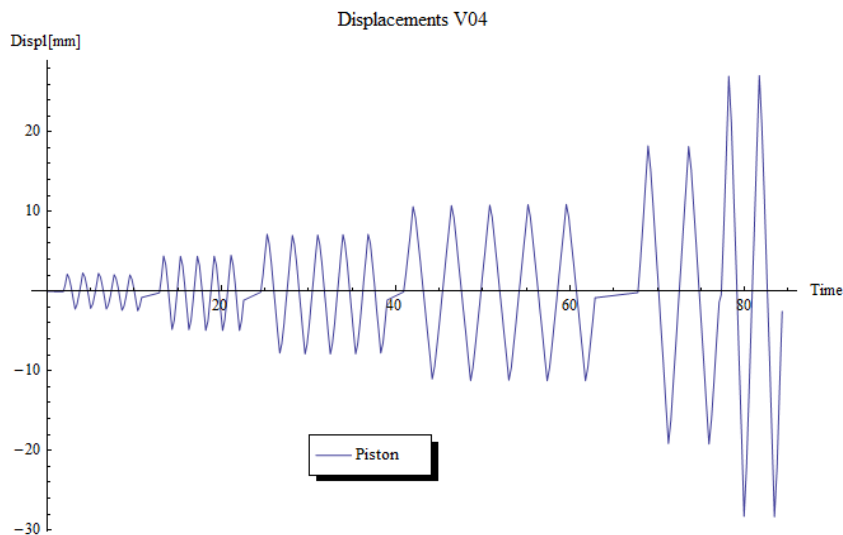
Фиг. 4. Графика на зададеното преместване на натоварващия цилиндър

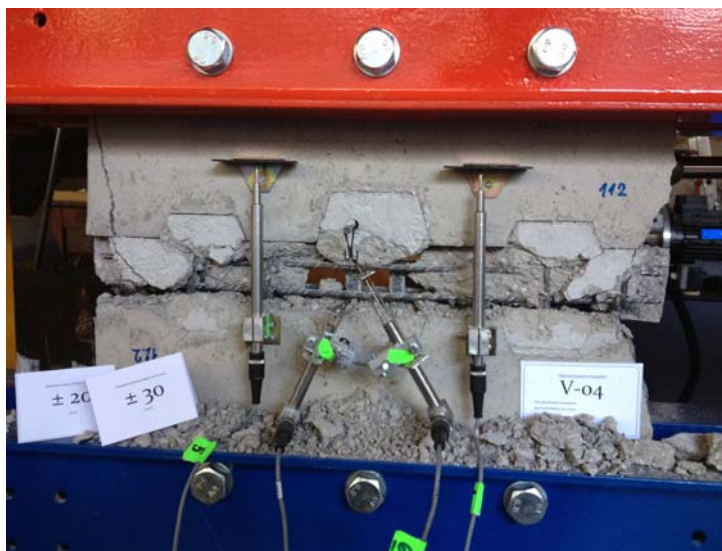
Първите пукнатини в образците са диагонални и се появяват при преместване $s = 1 \text{ mm}$. Максималната носеща способност на срязване е около 12 t, след което следва разрушение на замонолитващия бетон, фиг. 5 и практически нулева носимоспособност. При нито един от изследваните 6 броя образци не се наблюдава скъсване на преминаващата армировка.

Фиг. 5. Разрушение при образец на вертикално съединение V-04

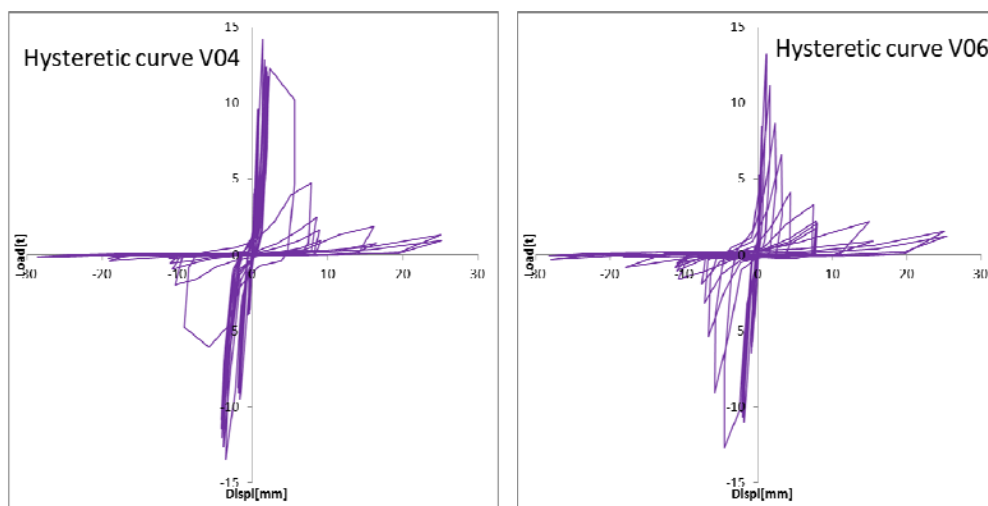
Всичките 6 броя от изследваните образци на вертикално панелно съединение серия V показват идентична максимална носеща способност, вид на разрушение и графика на поведение, фиг. 6.

Фиг. 6. Хистерезисна графика на сила-преместване на образец V-04 и V-06

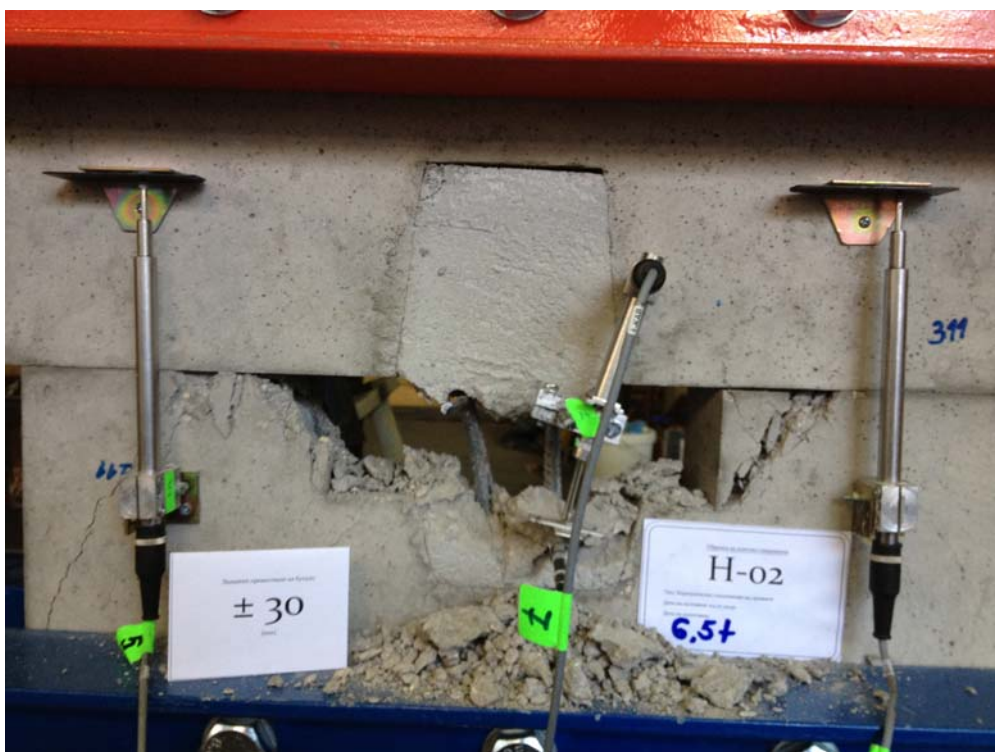
Първите пукнатини в образеца са диагонални и се появяват при преместване $s = 0,6$ mm, а разрушение на замонолитващия бетон се достига при $s = 1$ mm. При всички изпитани образци се наблюдава значителна носеща способност при големи премествания на натоварващия цилиндър. Това се дължи на включването в работа на преминаващата армировка, която придава допълнителна натискава сила в хоризонталната фуга. Освен това при големи премествания преминаващата армировка започва да се товари на опън, което довежда до пластични деформации в нея. При нито един от изследваните 6 броя образци не се наблюдава скъсване на преминаващата армировка.

Фиг. 7. Разрушение при образец на хоризонтално съединение Н-02

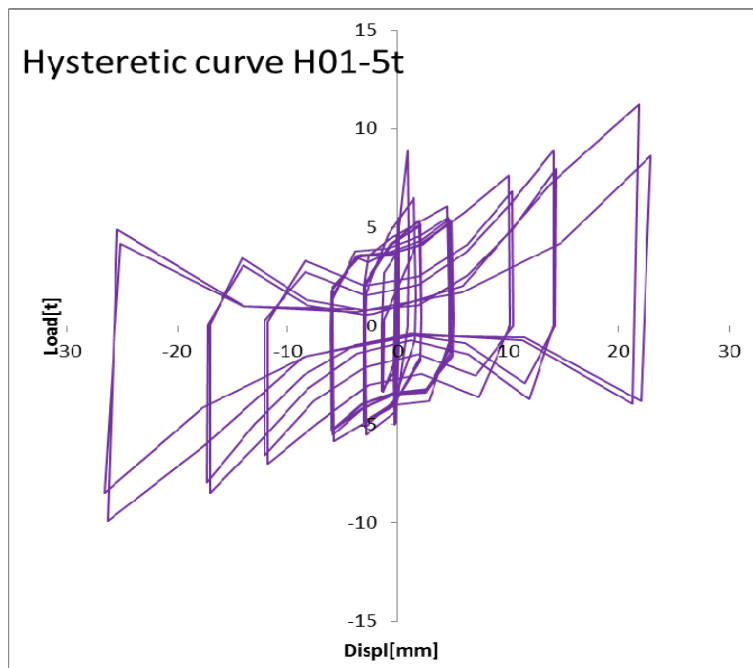
Всичките 6 броя от изследваните образци на хоризонтално панелно съединение серия Н показват идентично поведение. Преди напукване на замонолитващия бетон образците притежават сравнително висока коравина. След разрушение на бетона коравината драстично пада. При големи премествания хистерезисните примки придобиват прищипнат вид и имат голяма затворена площ, фиг. 8 и 9. Забелязва се тенденция за увеличаване на площта на хистерезисните примки с увеличаване на приложената нормална сила в съединението.

Фиг. 8. Хистерезисна графика на сила–преместване на образец Н-01

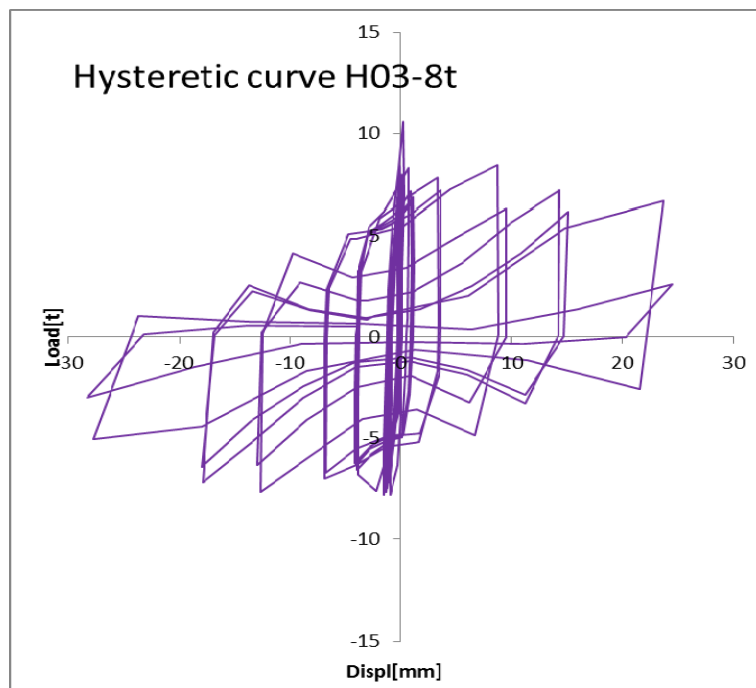
Фиг. 9. Хистерезисна графика на сила–преместване на образец Н-03

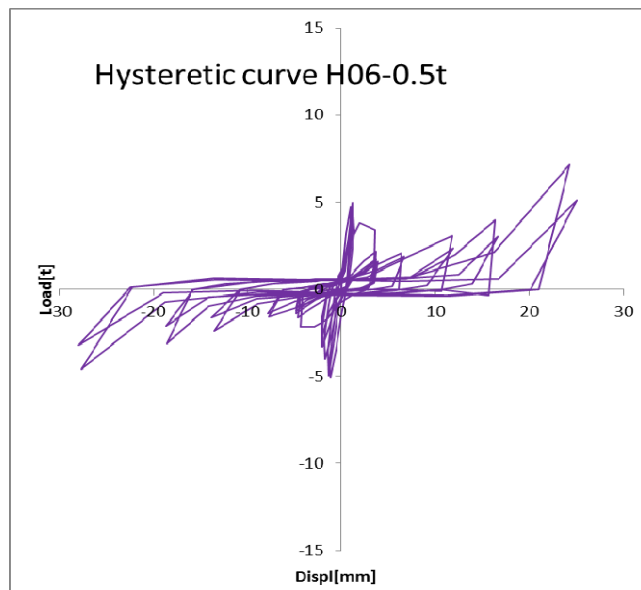
Фиг. 10. Хистерезисна графика на сила–преместване на образец Н-06

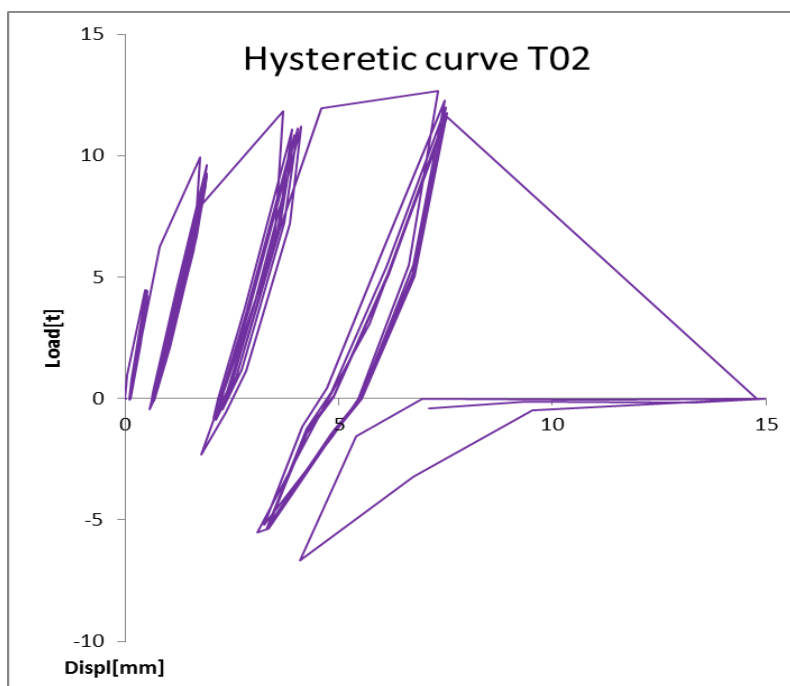
Фиг. 12. Хистерезисна графика на сила–преместване на образец Т-02

Изпитването и поведението на образци на хоризонтално съединение, подложено на опън, серия Т, протича по идентичен начин. Първите пукнатини са перпендикулярни на оста на армировката, фиг. 11. Започва пластична работа на преминаващата армировка, като пукнатините се разширяват с всеки следващ цикъл на натоварване. Достигане на максимална носеща способност от 12,6 t при преместване $s = 7 \text{ mm}$ фиг. 12, след което преминаващата армировка се къса. Използваната армировъчна стомана показва по-голяма граница на провлачване, което се потвърждава от изпитване на образци от същата стомана.
