ОПАЗВАНЕ НА АРХИТЕКТУРНОТО НАСЛЕДСТВО НА ДЕВЕТАШКОТО ПЛАТО – ТИПОЛОГИЯ НА ТРАДИЦИОННИ ЖИЛИЩНИ СГРАДИ И КОНСТРУКТИВНО СЪСТОЯНИЕ

В първата част е представено проучване и типология на жилищните сгради и плевни в с. Кърпачево, а във втората част – конструктивното състояние на избран характерен пример на плевня в къщата на Богдан Богданов, изградена от камък, дървена конструкция, кирпичени тухли и керемиди.

PRESERVATION OF ARCHITECTURAL HERITAGE IN DEVETAKI PLATEAU – HOUSE TYPOLOGY AND CONSTRUCTION ANALYSIS OF A BARN

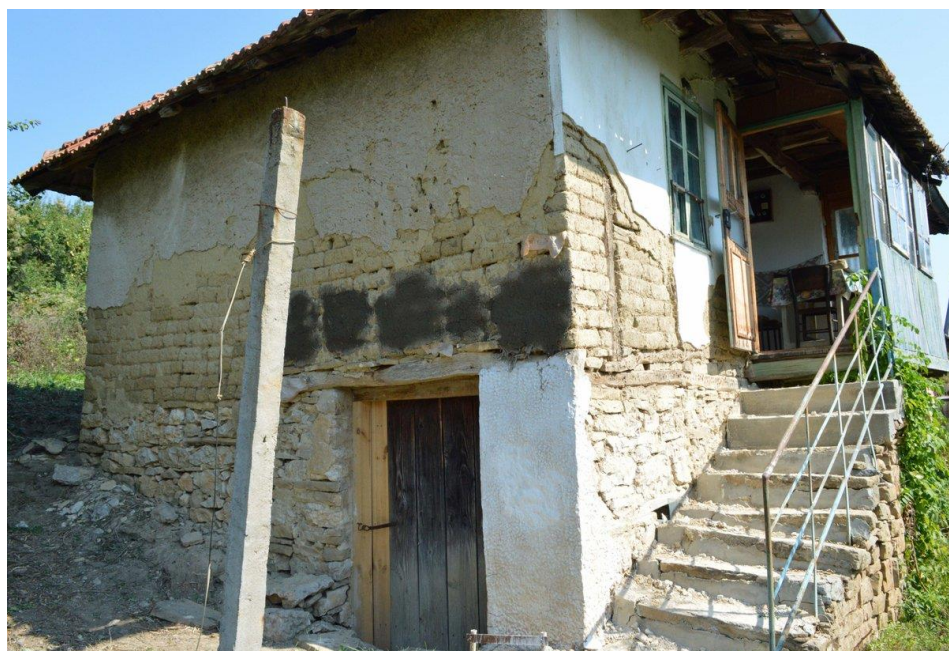
**Фиг. 5. Къща на Богдан Богданов – представител на втори тип къщи в с. Кърпачево
/снимка – Дарън Баркър/**

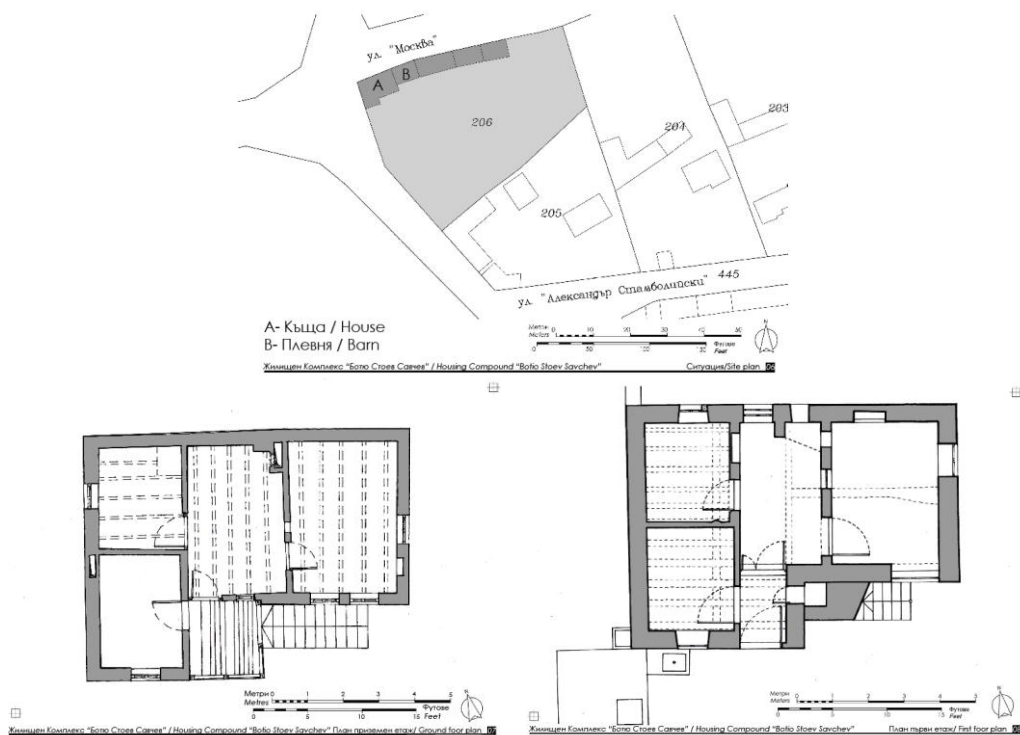
Фиг. 6. Къща на Ботьо Стоев Савчев – представител на трети тип къщи в с. Кърпачево /заснемане – екип от АФ на УАСГ/

Този тип представлява модификация на тип 2, при който първата ос се издава напред, за оформяне на две стаи с по-големи размери в сравнение с килера и малкото помещение пред него в тип 2. Оформят се 4 помещения с коридорче на приземния и четири помещения с чардак на първия етаж. Така се получава къща с г-образен план с общи размери 7/9 m по външния контур на г-образния план и 5 m дълбочина на най-голямата стая соба и 5 m ширина на първата ос заедно с чардака. Издадената напред първа ос предизвиква промяна на посоката на стълбата към етаж и чупка в четирикатния покрив, който се издава напред по първа ос, оформяйки нещо като ризалит, което се явява най-характерната архитектурна особеност на този тип.

Във фасадното решение на третия тип се забелязва осово разположение на прозорците на приземния и първи етаж по първа и трета ос, докато чардакът е разположен над вратата към коридора на приземния етаж.

Четирикатен покрив обединява помещенията в първа ос заедно с пространството на чардака, оформяйки изразителна двуделна структура на къщата в план и обем, която заедно с прилежащата каменна външна стълба се налага като най-често срещаната форма на жилище в с. Кърпачево.

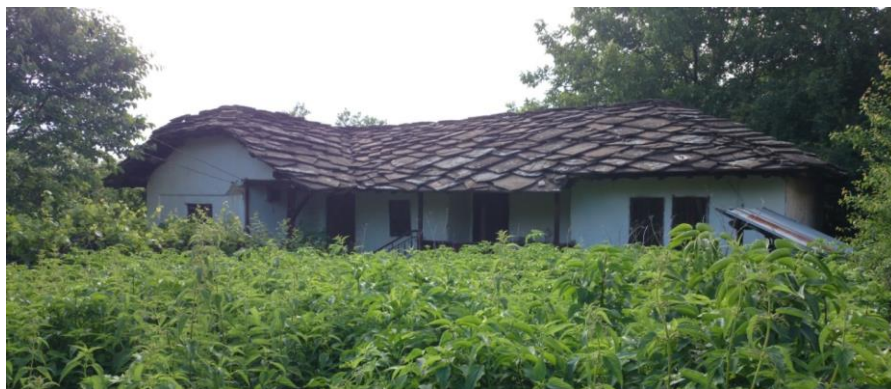
Фиг. 8. Къща на Христо Кърпачев – декларирана КЦ –
/снимка М. Металкова/
