ЕКСПЕРИМЕНТАЛНО ИЗСЛЕДВАНЕ НА МОДИФИЦИРАНИ ДИАГОНАЛИ ЗА НИСКОЦИКЛИЧНА УМОРА

Цв. Георгиев¹, О. Ганчев², Тр. Цветкова³

EXPERIMENTAL INVESTIGATION OF MODIFIED BRACES FOR LOW-CYCLE FATIGUE ENDURANCE

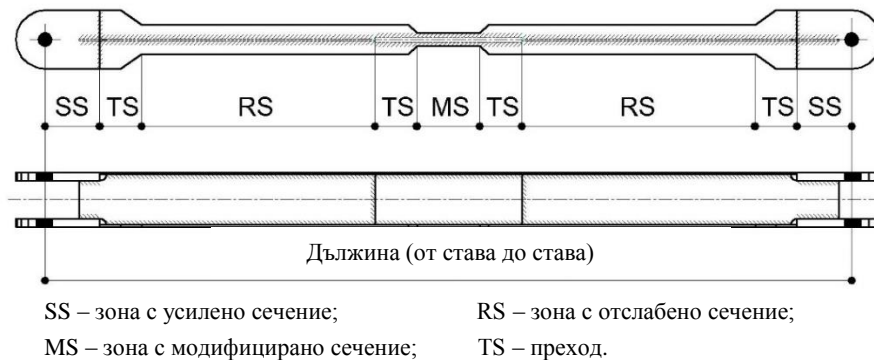
Фиг. 2. Основни зони и типове сечения, съставляващи модифициран диагонал

Модифицираните диагонали (MB) се проектират от "Н"-образно съставено заварено сечение с променящи се характеристики. Варират се ширината на поясите и дебелината на стеблото по дължината на елемента, така че да се дефинират различните зони с различни напречни сечения, илюстрирани на фиг. 2.

Крайните зони от диагоналите са усилены чрез увеличаване на ширината и дебелината на поясите и са наречени усилены сечения (SS). Така се постига лесно детайлиране чрез болтова става и се осигурява изцяло еластично поведение. В средата на диагонала се композира модифицирано сечение (MS). То се характеризира с намалена коравина на огъване, но с увеличено напречно сечение и следователно увеличена носеща способност за опън. Така сечението се явява отслабено за огъване и усилено за осова сила (фиг. 3). Между усиленото сечение и модифицираното сечение се конституира отслабено сечение (RS), което се характеризира с по-малка носеща способност за опънна осова сила, но по-голяма носеща способност за огъване. Между сеченията MS, RS и SS се прави плавен преход, който е обозначен с (TS).

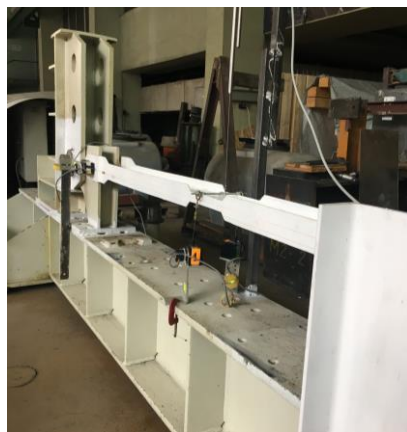
а) при изкълчване (скъсяване)

б) при опън (удължаване)

Фиг. 4. Деформираните схеми на модифициран диагонал

В условията на силно земетресение сградните конструкции със системата CBF-MB реагират като етажите реализират хоризонтални премествания, а съответно модифицираните диагонали са подложени на циклично скъсяване и удължаване. При скъсяване на елемента и породения от това натиск формата на изкълчване е предопределена. Тя се характеризира с огъване в средата и развитие на пластични деформации само в зоната с модифицираното сечение (фиг. 4а). При промяна на посоката на преместванията елементът се изправя и удължава, като в него се поражда опън. Пластичните деформации при удължаването се реализират само в отслабеното сечение без, да навлизат в модифицираното сечение (фиг. 4б).

Диагоналът е проектиран по този нетрадиционен начин с цел всички пластични деформации, породени от опънно осово усилие, да се локализируют в отслабените сечения, а пластичните деформации от огъване при изкълчване да се проявяват в средното модифицирано сечение. Този подход позволява разделяне на местата, в които се развиват пластични деформации, и постигане на подобро поведение при циклично знакопроменливо натоварване (нискоциклична умора).

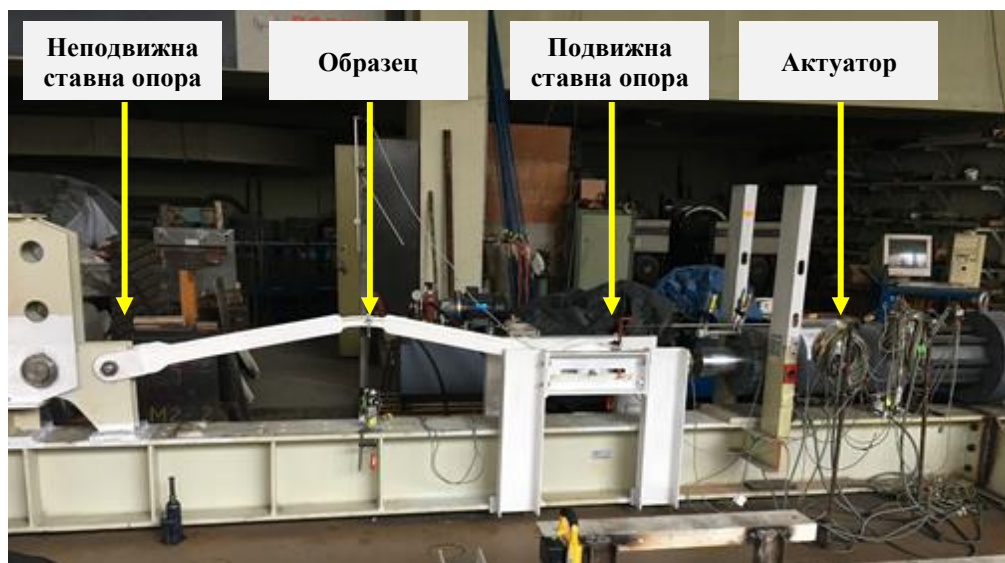
Фиг. 5. Експериментална постановка

За да се изследва реагирането на модифицираните диагонали при циклично събяване и удължаване с развитие на пластични деформации, и за да се наблюдават механизмите за развитие на повреди в тях, бе проектирана и реализирана експериментална постановка. За целта бе използван наличният универсален стенд в УНИЛ, като натоварващата система и изследваният образец са поставени последователно и съосно – фиг. 5. Стендът в използвания формат се състои от две неподвижни опори, обединени със свързваща опорна греда. За лявата опора ставно е свързан единият (неподвижен) край на изследваните образци. За дясната опора е свързан хидравличният актуатор. Между актуатора и изследвания образец е проектирана „подвижна“ опора, която позволява надлъжно преместване на буталото, респективно образца, и възпрепятства преместванията по вертикала и извън равнината на стенда. Краят на буталото и изследваният образец са свързани посредством болтова става.

Натоварването е реализирано чрез хидравличен сервоактуатор „Капрони“, с ход на буталото ± 200 mm и максимална прилагана сила ± 500 kN. Тестовете се провеждат при прилагане на контролирано хоризонтално преместване върху подвижния край на образца δ и съпровождащо измерване на силата F в месдозата на актуатора – фиг. 6. Друг параметър, който се следи по време на експериментите, е стойността на максималното вертикално преместване в средата на образца f , наречен стрелка при изкълчване. Тя е своеобразен измерител за реализираната кривина в модифицираното сечение. Измерването на този параметър се извършва с два потенциометрични датчика № 0 и 1 и един индуктивен датчик № 2. Преместването δ се следи посредством индуктивен датчик № 1. По време на тестовете са правени и контролни замервания с механична линейка.

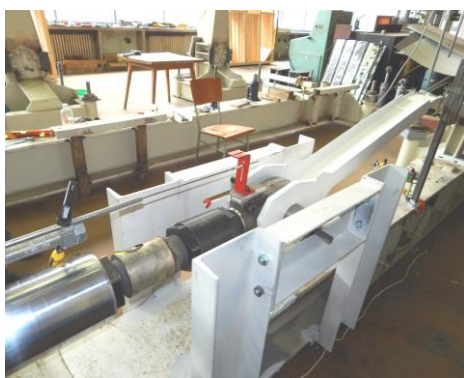
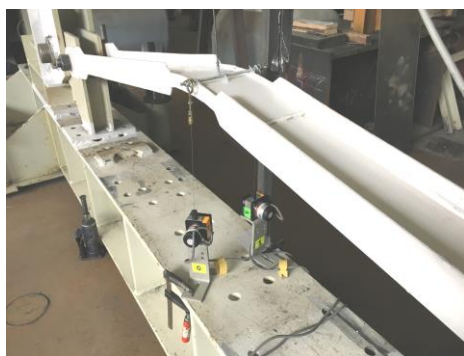
- а) индуктивен датчик № 1 и месдоза;
- б) потенциометрични датчици № 0 и 1 и индуктивен датчик № 2;
- в) компютърно управление.

Фиг. 7. Измервателни датчици и система за компютърно управление

Тестовете се провеждат с ползване на компютъризирана система за задаване на протокола на натоварване и запис, визуализация и обработка на данните. Местоположението на описаните датчици е показано на фиг. 7.

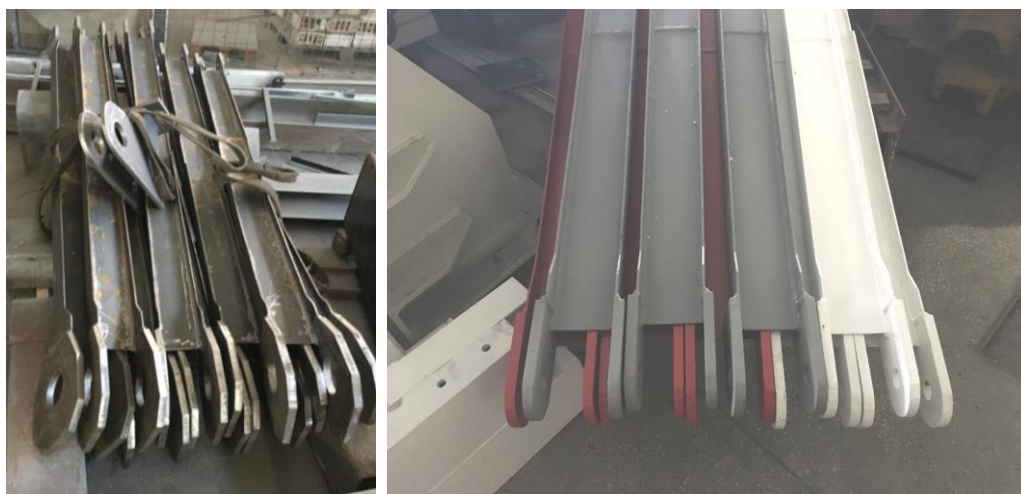
Фиг. 8. Експериментални образци

За целите на експерименталното изследване са проектирани и произведени 9 експериментални образца, разделени в три серии по три образца – фиг. 8. Те са възложени на професионален производител, като по време на производството е извършван периодичен контрол. Образците са съставени от листов материал, закупен от българския пазар по заявка и след извършен контрол на сертификати. Съставянето по геометрия и заваряването са извършвани в нормален работен процес без изкуствено завишена прецизност, характерно за работа в лабораторни условия. Елементите са класифицирани като ЕХС 2, съгласно [14]. Целта на този подход е изследваните образци максимално да се доближават до произведени модифицирани диагонали в реални пазарни и производствени условия. По този начин в тях биха били налични всички допустими от [14] и залегнали в [15] несъвършенства (геометрична нелинейност и непланшетности, заваръчни напрежения, механични подрези, неточности в монтажа и др.), характерни за реалните инженерни елементи.

Следва да се отбележи още една особеност на производствената технология. Форматът на поясите се получава чрез газо-пламъчно рязане на ламарини с дебелина 5 mm. Поради относително малката дебелина на ламарината се получава срез, който е наъбен и нагорен. Той се обработва ръчно посредством механичен ъглошлайф. Именно от последната ръчна операция се получават подрези или драскотини по външните ръбове на поясите. Както става ясно от изложението нататък, това са предпоставки за поява на първа пукнатина на по-ранен етап.

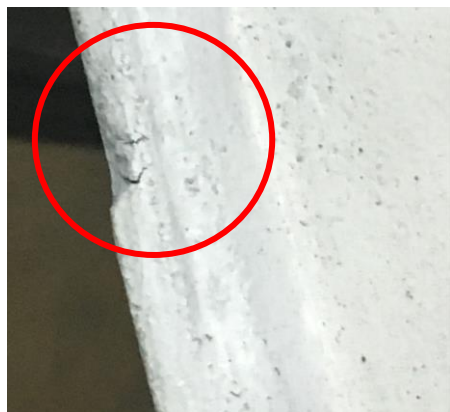
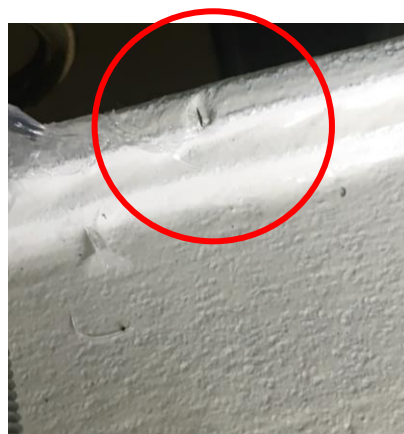
а) тест 01-01, поява на две близки пукнатини в цикъл № 05, провокирани от производствен дефект (механичен подрез)

б) тест 01-02, поява на първа пукнатина в цикъл № 24. Отново при наличие на малък механичен подрез

Фиг. 10. Етап 1 от процеса на развитие на повреди. Поява на първа пукнатина

Една от целите на експерименталните изследвания бе да се наблюдава визуално и да се протоколира механизмът на поява и натрупване на повреди. За целта са водени записки от наблюдаваното поведение и са правени серия от фотоси по време на провеждане на експериментите, които са обобщени и описани както следва. Като първи етап от процеса на натрупване на повреди се дефинира първата появява на малка косъмчата пукнатина (възникване на повреда), която може да бъде идентифицирана визуално. Това се случва след провеждане на определен брой цикли (5, 24 и 11, съответно за тест 01-01, 01-02 и 01-03). На база на опита, натрупан от провеждане на серия 1, може да се обобща, че не големината на кривината, прилагана върху модифицираното сечение, или броят цикли имат водещо значение. Първата визуална поява на пукнатина се дължи най-вече на налични дефекти по повърхността и степента на нарушение на повърхността на профила – малък подрез (фиг. 10а) или драскотина (фиг. 10б). Друго регистрирано наблюдение е, че тази пукнатина се проявява някъде в средата на модифицираното сечение, в най-изпъкналата част на един от поясите. Това е мястото с най-големите относителни деформации и когато там има и наличен дефект по повърхността на метала, той става предпоставка за проявата на първа повърхностна пукнатина.

Появата на първата пукнатина на повърхността е свързана с наличие на производствен повърхностен дефект и неговата степен на увреждане на повърхността, а не толова с големината на прилаганото скъсяване и удължаване на диагоналите. Препоръчително е производствената технология да се усъвършенства и фигурното изрязване на поясите да се извършва чрез водно рязане или плазмено рязане. Целта е избягване на ръчната обработка на ръбовете на поясите и силно намаляване на броя и степента на подрезите и драскотините.
