## ОПАЗВАНЕ НА АРХИТЕКТУРНОТО НАСЛЕДСТВО НА ДЕВЕТАШКОТО ПЛАТО – АРХИТЕКТУРНО-КОНСТРУКТИВНИ ПРОБЛЕМИ НА ЦЪРКВАТА „СВ. ВЪЗНЕСЕНИЕ ХРИСТОВО“ В С. КРАМОЛИН

### **PRESERVATION OF ARCHITECTURAL HERITAGE IN DEVETAKI PLATEAU – ARCHITECTURAL AND CONSTRUCTIVE SURVEY OF THE HOLY ASCENSION CHURCH IN THE VILLAGE OF KRAMOLIN, BULGARIA**

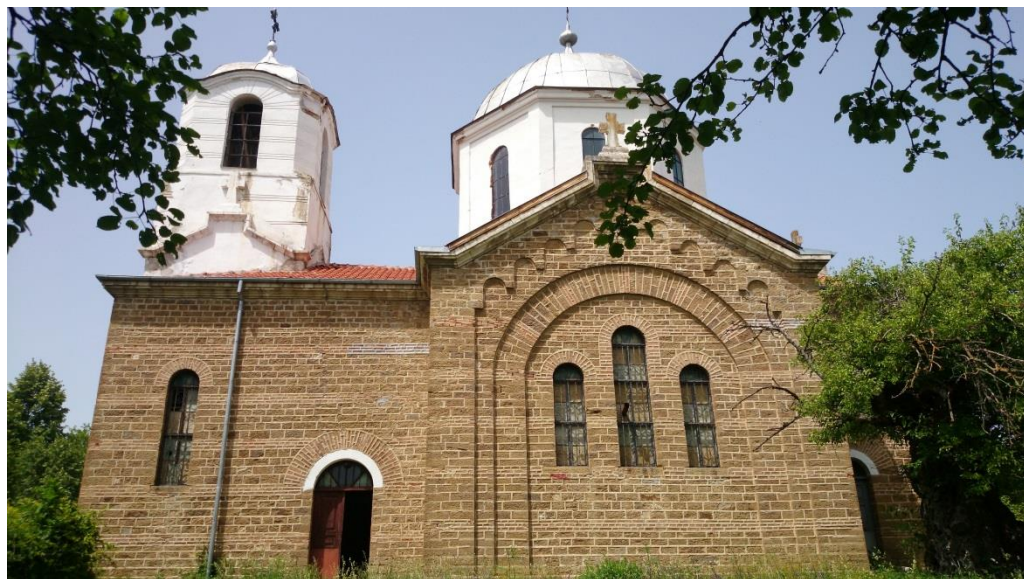
Фиг. 1. Южна фасада на църквата „Св. Възнесение Христово“ в с. Крамолин – заснемане – екип от АФ на УАСГ, 2016 – 2017

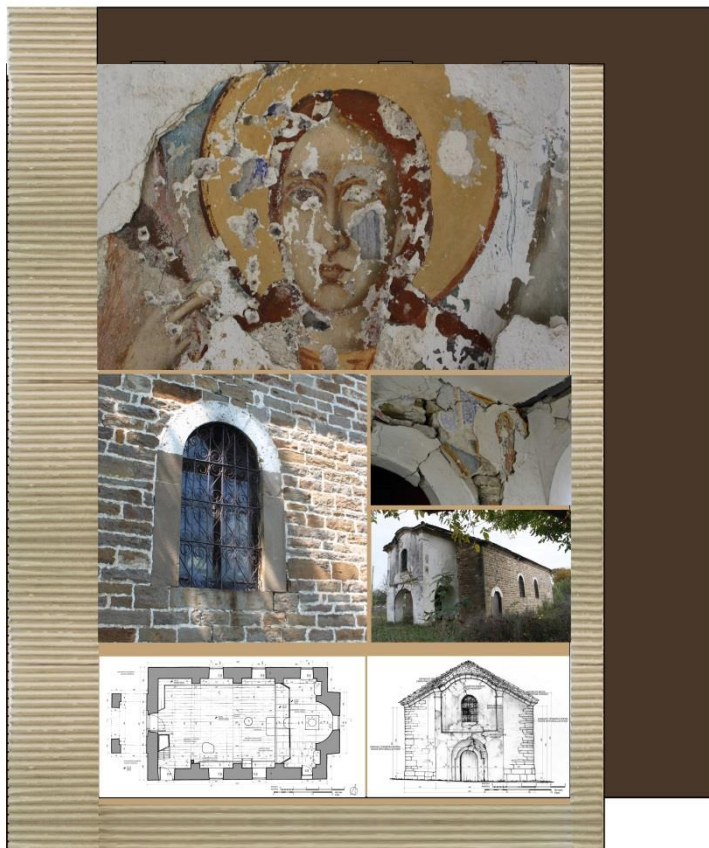
Църквата „Св. Пророк Илия“ в с. Малък Вършец (1882) е малка еднокорабна псевдобазилика с една апсида. Носещите стени са каменни с дебелина 90 cm и завършват с декоративен корниз от бигор. Конструкцията е укрепена от три аркови пояса с метални обтегачи, които поддържат тухлен полуцилиндричен свод. Има дървена покривна конструкция и е покрита с марсилски тип керемиди. Западната фасада е пластично оформена с издаден навън открит нартекс с три засводени отвора на юг, запад и север.

**Фиг. 2.** Заснемане на църквата „Св. Пророк Илия“ в с. Вършец (табло от изложба в УАСГ – заснемане и снимки – екип от АФ на УАСГ, дизайн на таблото – арх. Полина Къосева)

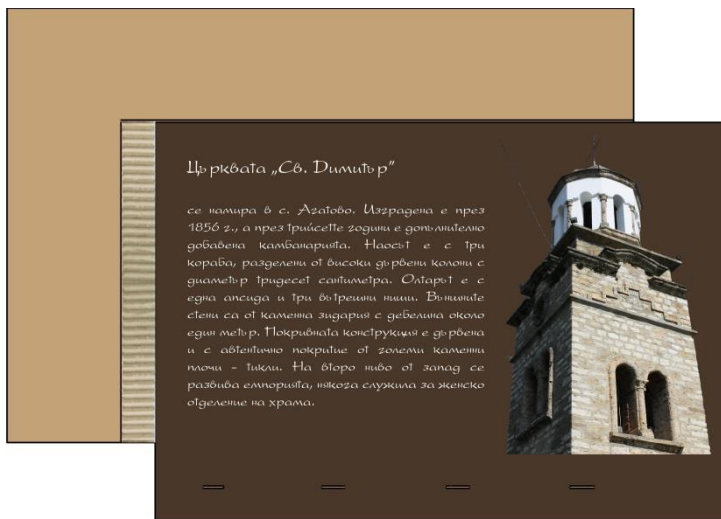
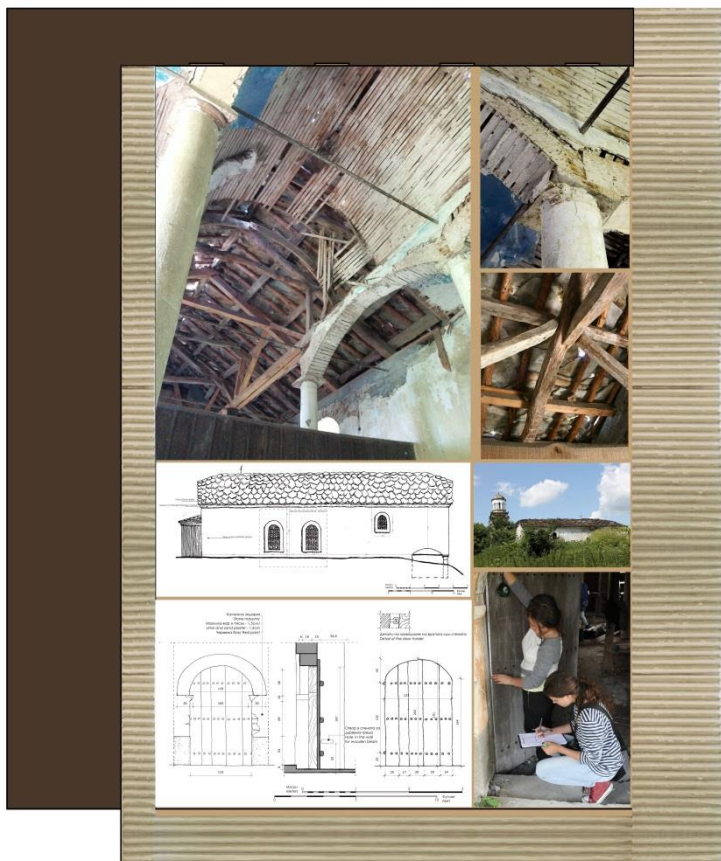
Фиг. 3. Заснемане на църквата „Св. Димитър“ в с. Агатово (табло от изложба в УАСГ – заснемане и снимки – екип от АФ на УАСГ, дизайн на таблото – арх. Полина Къосева)

Църквата „Св. Димитър“ в с. Агато̀во (1856) е трикорабна псевдобазилика – (типология на арх. Маргарита Коева) – типичен представител на водещия тип трикорабни църкви без куполи в България от края на 18 до 50-те години на 19 век. Наосът представлява правоъгълна зала с две редици по 3 колони, като трите кораба са с различна височина, засводени с цилиндрични сводове от дървени летви, но вместени под двускатен покрив, откъдето идва името на типа псевдобазилика. В наоса се вмъква балкон-емпория, която е изпълнявала ролята на женско отделение в църквата. Стълбите към емпорията са разположени в наоса, а в него се влиза през открит екзонартекс (нартика) оформящ три арковидни отвора. Има една апсида – презвитерий, а от север и юг има ниши в източната стена към протезиса и диаконикона и една допълнителна от север за умивалник. Църквата спада към трети тип от аксонометричните изображения на типологията на Възрожденските църкви в България от арх. Пейо Бербенлиев.

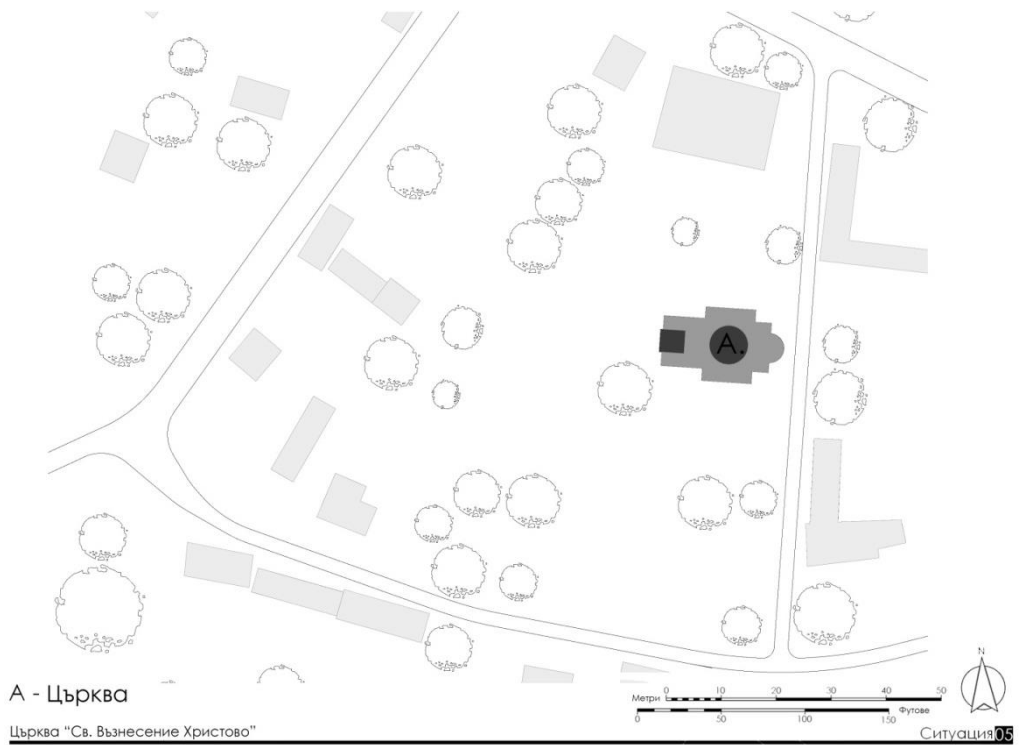
**Фиг. 4. Ситуация на църквата „Св. Възнесение Христово“ в с. Крамолин – заснемане – екип от АФ на УАСГ, 2016 – 2017**

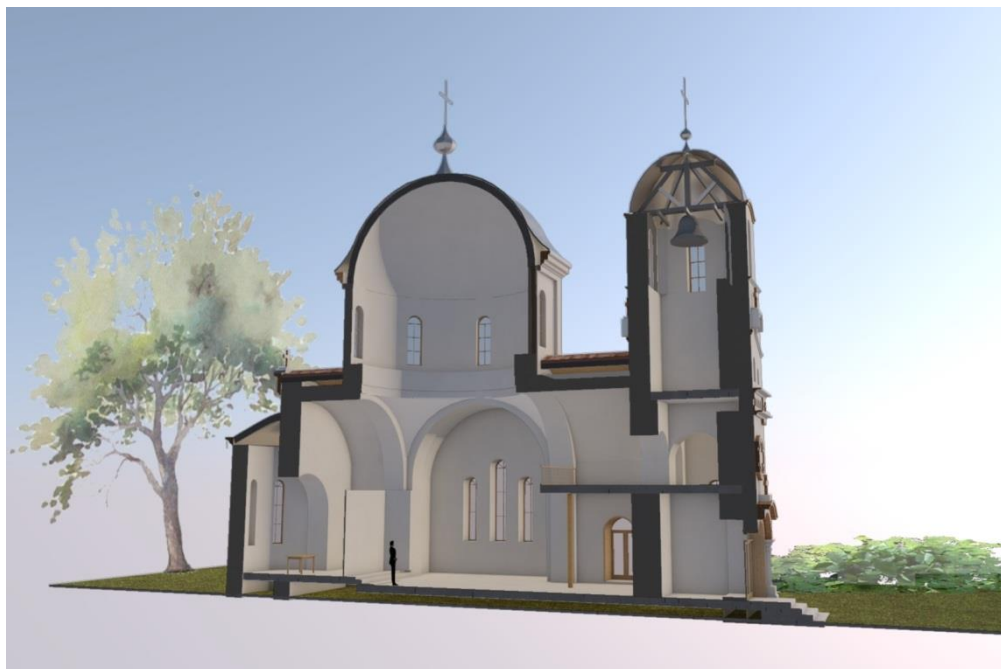
**Фиг. 6. Надлъжен разрез на църквата „Св. Възнесение Христово“ в с. Крамолин – дигитален модел – Полина Къосева, Теодора Нинова от АФ на УАСГ**

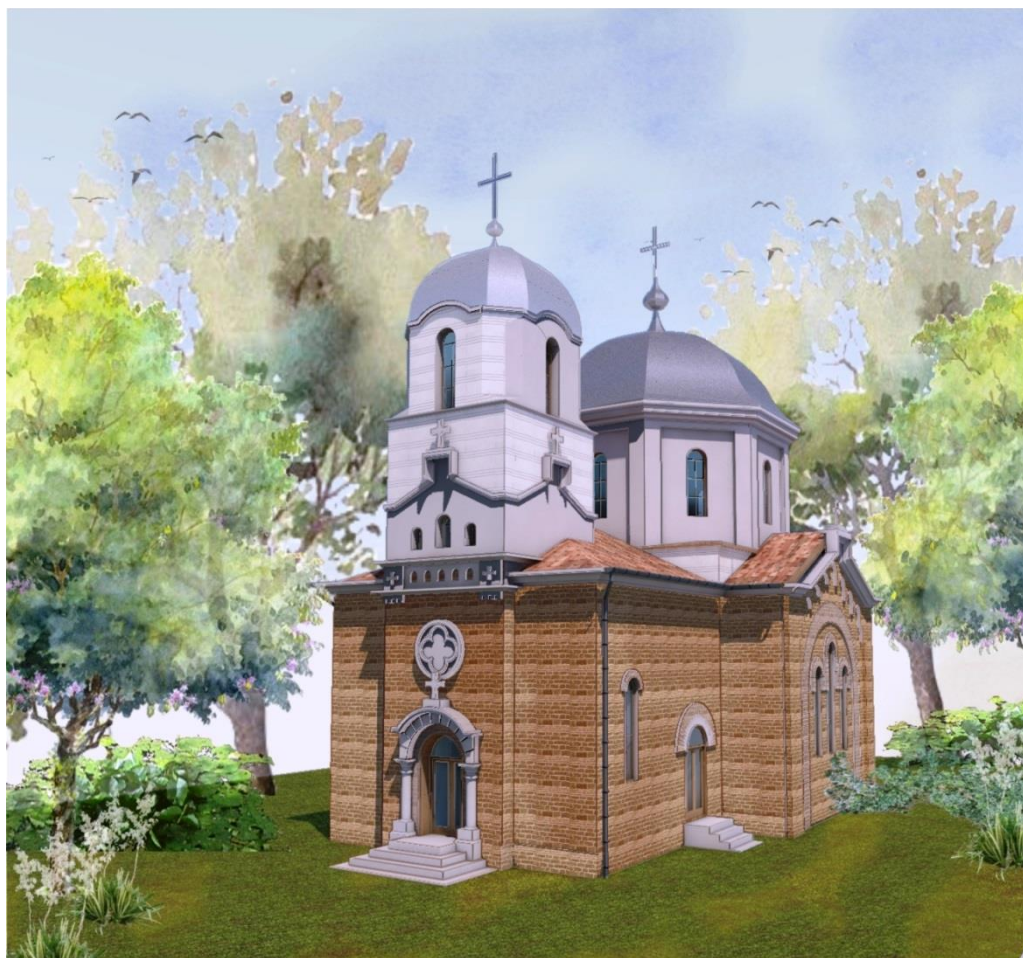
**Фиг. 7. Поглед от запад на църквата „Св. Възнесение Христово“ в с. Крамолин – дигитален модел – Полина Къосева, Теодора Нинова от АФ на УАСГ**
