СТОМАНЕНИ ОРТОТРОПНИ ПЪТНИ ПЛОЧИ ЗА МОСТОВЕ – ЕКСПЛОАТАЦИОННИ ПРОБЛЕМИ

Л. Георгиев¹, Ст. Иванов²

Ключови думи: стоманени мостове, ортотропни плочи, умора, оценка на състоянието

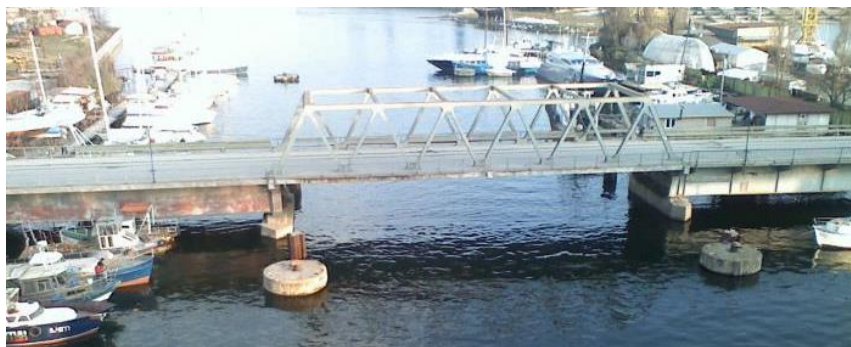
Фиг. 1.1. Изглед на малкия Аспарухов мост (wikimapia.org)

В същия период се строят и първите мостове с ортотропна плоча у нас, като това са двата моста над стария и новия плавателен канал към Варненското езеро. Първият т.нар. малък Аспарухов мост е пуснат в експлоатация през 1975 г. Централният му отвор е сравнително малък, около 32 m, но необходимостта от повдигането му налага ограничение в теглото на връхната конструкция до 95 тона [3], което налага приложението на ортотропна пътна плоча. Мостът провежда, както пътен, така и жп трафик (фиг. 1.1).

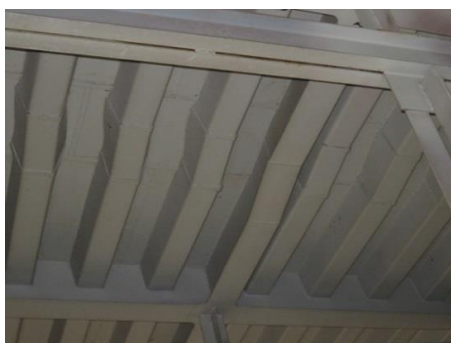
Фиг. 2.6. Монтажно снаждане при стоманен мост по АМ Хемус на km 26+884

При монтажно снаждане на надлъжните ребра посредством заваряване обикновено се практикува компенсиране на неточностите при производство и изпълнение чрез вставка от място – фиг. 2.6. Заваръчният шев между монтажните елементи е с пълнен провар, осигурен от подложна шина вътре в затвореното ребро. На фиг. 2.7 е представена характерна уморна пукнатина в зоната на заваръчния шев на пълнен провар при снаждане на надлъжно трапецовидно ребро от ОПП.

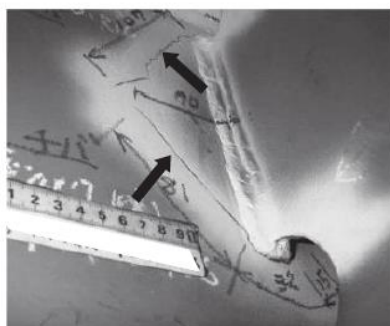
Фиг. 2.8. Уморна пукнатина в зоната на изреза при пресичане на напречна греда и надлъжно ребро от ОПП [11]

В зоната на пресичане на надлъжно ребро и напречна греда от стоманена ОПП се реализира сложно напрегнато състояние и съществува риск от поява на уморни пукнатини от заваръчния шев както в стеблото на напречната греда, така и в надлъжното ребро – фиг. 2.8.

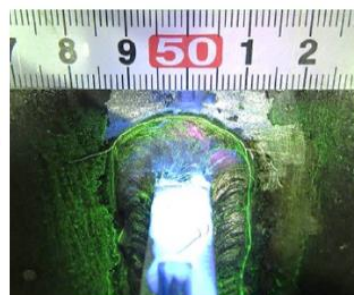
Фиг. 2.9. Уморна пукнатина в ОПП при междинно напречно ребро на пълностенна главна греда [9]

На фиг. 2.9 е представена уморна пукнатина при детайла на връзка между стоманената плоча от ОПП и междинно напречно ребро от пълностенен главен носач [9].

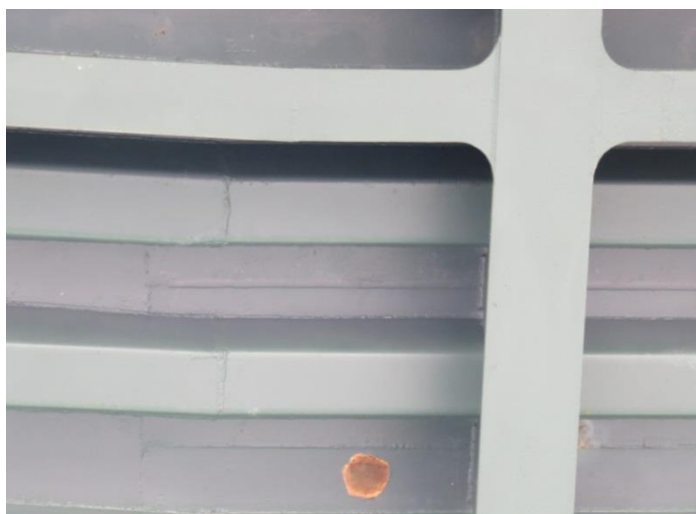
Фиг. 4.1. Заваръчни шевове между листове от пътната плоча на ОПШ и трапецовидни надлъжни ребра – снимка от 2017 г.

В ОПП съществуват редица сложни детайли на пресичане между елементите (надлъжни ребра, напречни греди, главни греди), при които се реализира сложно напрегнато състояние, което в съчетание с остатъчните опънни напрежения от заваряването води до ниска уморна категория. С оглед на минимизиране на тези неблагоприятни ефекти в [5] са нормирани редица правила за конструктивно оформление на съответните детайли. При оценка на състоянието на стоманен мост с ОПП е важно да се определят критичните детайли с оглед на умората и да се съпоставят в съответствие с нормираните в [13] категории. В реалните конструкции с ОПП у нас съществуват детайли с ниска уморна категория, които е трудно да бъдат класифицирани според [13] и това затруднява оценката на ресурса на умора – например фиг. 4.1, фиг. 4.2.

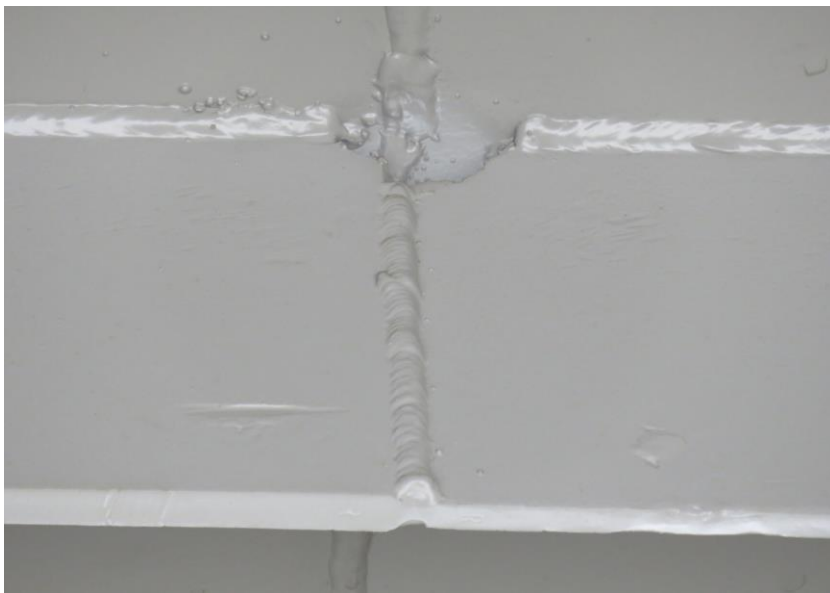
Фиг. 4.2. Свързване на плоски надлъжни ребра и листове на пътна плоча в ОПШ в рамките на един монтажнен елемент – снимка от 2017 г.

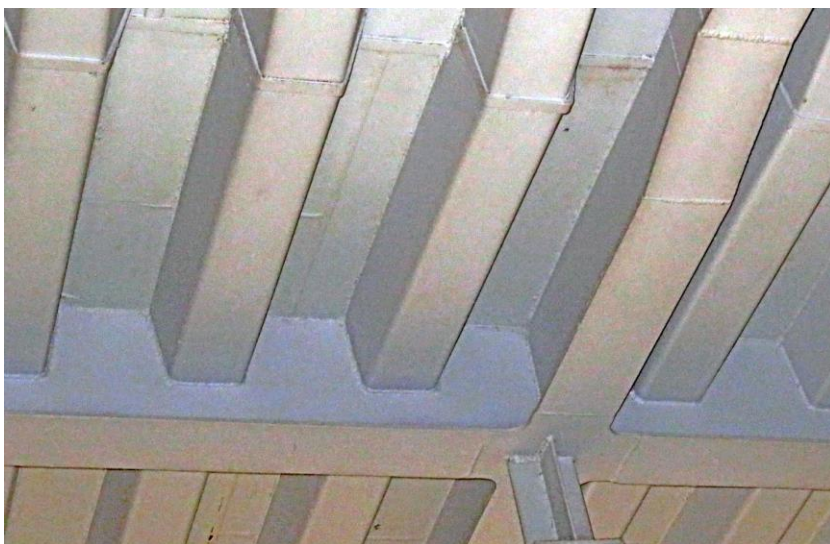
Фиг. 4.3. Детайл на връзка между трапецовидни надлъжни ребра и напречна греда от ОПШ – снимка от 2016 г.

При моста по АМ Хемус на km 26+884 трапецовидните надлъжни ребра преминават през стеблото на напречната греда без закръглени отвори, вероятно поради сравнително неголямата височина на напречната греда. Това е по-рядко срещан в световната практика вариант поради съчетанието в зоната на огъвката на трапецовидното ребро на високи остатъчни опънни напрежения от заваряването и частично изчерпана пластичност вследствие на студеното формуване на ребрата – фиг. 4.3. За този случай в [5] се нормират по-строги ограничения в толерансите за част от геометричните размери на реброто, но при спазване на изискванията за изпълнение в [13] се нормира еднаква уморна категория на детайла със и без закръглени изрязвания (80 при $t \leq 12$ mm; 71 при $t > 12$ mm; t е дебелина на стеблото на напречната греда). Трябва да се отбележи, че ва-
