ОЦЕНКА НА ХИДРОИЗОЛИРАНЕТО И ОТВОДНЯВАНЕТО ЗА ПОДДЪРЖАНЕТО И ЕКСПЛОАТАЦИЯТА НА ТРАНСПОРТНИТЕ СЪОРЪЖЕНИЯ

Е. Иванова¹, Д. Митева², Ст. Диновски³

EVALUATION OF THE WATERPROOFING AND DRAINAGE SYSTEM FOR MAINTENANCE AND EXPLOITATION OF THE TRANSPORT FACILITIES

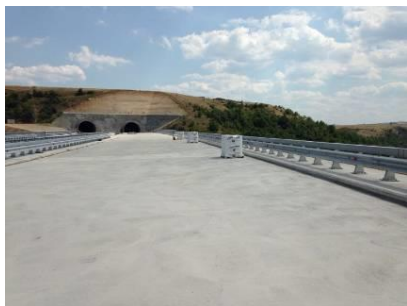
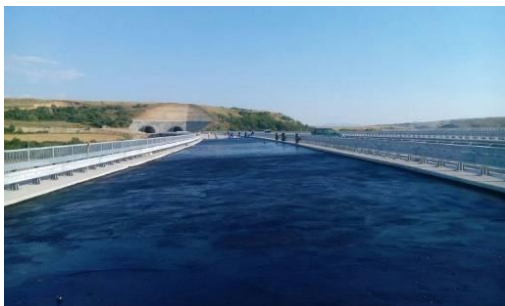
Фиг. 1.1. Етапи 1 и 2 на изпълнение на полимер-битумна хидроизолация за стоманобетонни пътни мостове – инфраструктурният обект е АМ „СТРУМА“ ЛОТ 2 „Дупница – Благоевград“ [13]

Първият етап на полагането на материала е подготовка на основата, за да бъде чиста, без пукнатини и с изравнена повърхност, което пази от обемно деформиране и/или разкъсване на материала.

Втори етап – грундиране, основен начин за осигуряване на необходимите качества на основата, който премахва и фините прахови частици и така гарантира необходимата степен на адхезия на хидроизолацията с повърхностите, които подлежат на защита.

почистване

нанасяне на грунд

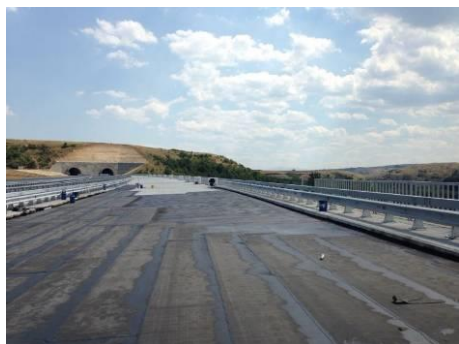
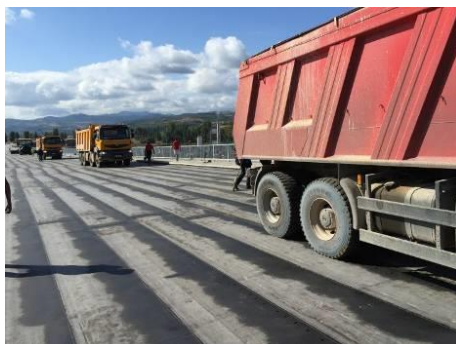
Фиг. 1.2. Етапи 3 и 4 на изпълнение на полимер-битумна хидроизолация за стоманобетонни пътни мостове – инфраструктурният обект е АМ „СТРУМА“ ЛОТ 2 „Дупница – Благоевград“ [13]

Трети етап – газопламъчно залепване на хидроизолацията с разтопяване на битума по цялата долна повърхност. Снаждащите ленти да се изпълняват със застъпване.

Четвърти етап – изпитване на готовия хидроизолационен пласт.

газопламъчно залепване на хидроизолационната мембрана

изпитване на готовата хидроизолационна повърхност

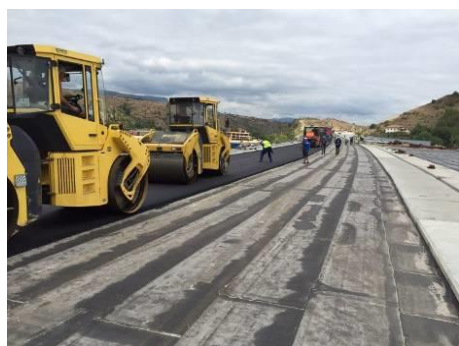
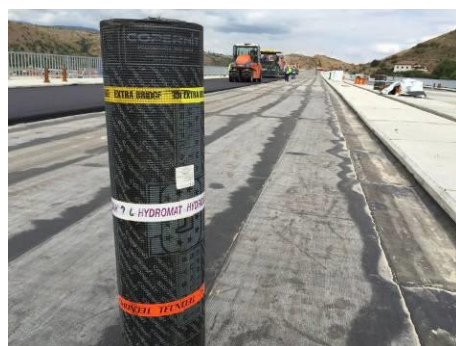
Фиг. 1.3. Етап 5 на изпълнение на полимер-битумна хидроизолация за стоманобетонни пътни мостове – инфраструктурният обект е АМ „СТРУМА“ ЛОТ 2 „Дупница – Благоевград“ [13]

полагане на асфалтова настилка

XII мембрана за мостове на „Хидромат“

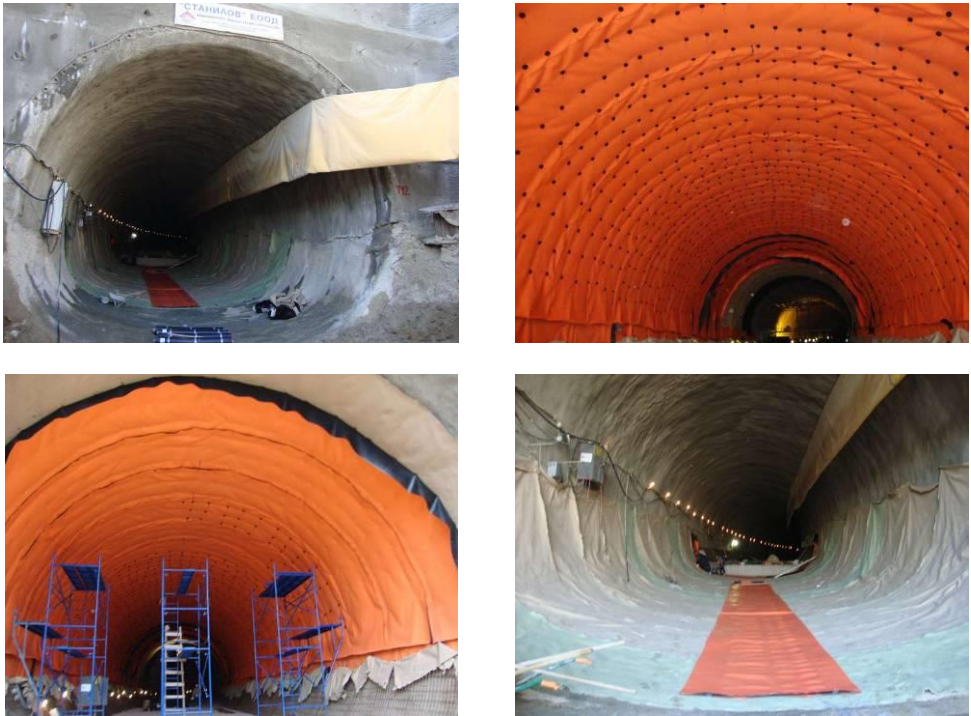
Фиг. 3. Разширение на метро София – Първи метродиаметър, участък от бул. „Цариградско шосе“ (МС19) до летище София (МС23) [13]

При строителството за реализиране на хидроизолацията са използвани следните материали – за хидроизолация геотекстил и тунелна PVC хидроизолация 2 mm с точково заваряване – двоен заваръчен шев. Допълнително са приложени PVC водоспиращи ленти за работни фуги без компенсатор и PVC водоспиращи ленти за дилатационни фуги с компенсатори [13].

Последователност при изпълнение на хидроизолационния пакет при тунели (част от етапите могат да се видят на фиг. 2 и фиг. 3):

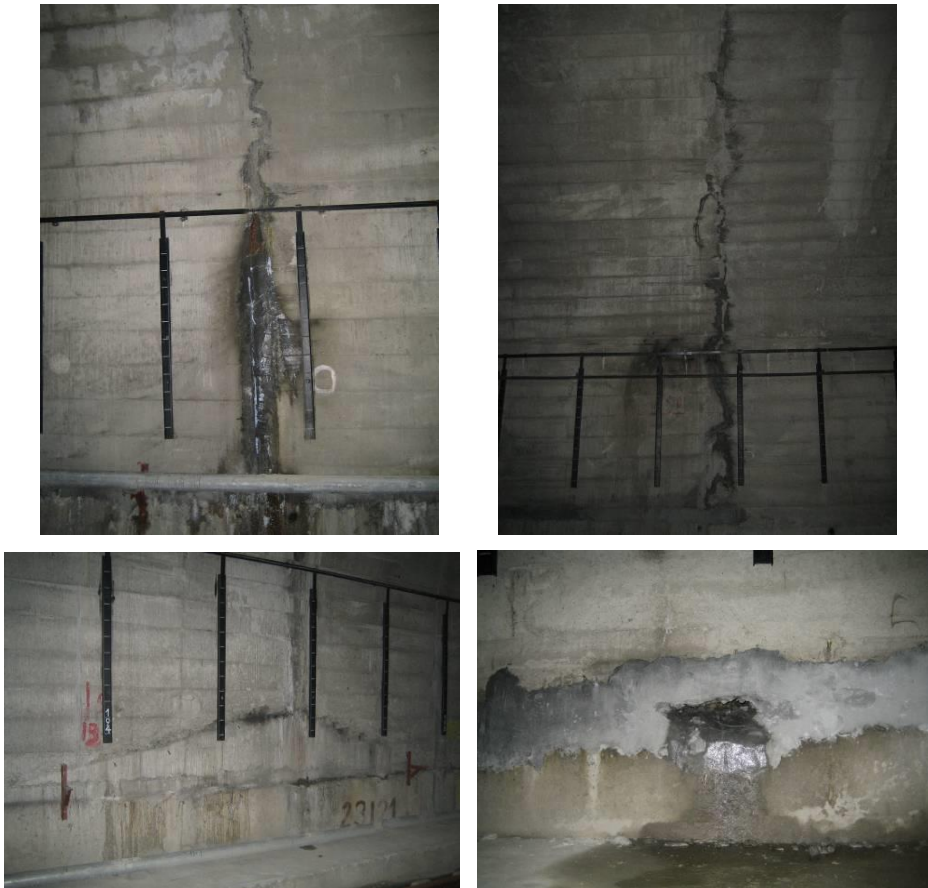
Фиг. 4. Тунел под бул. „Драган Цанков” – течове и овлажняване през работни фуги и пукнатини. Инжектиране на локални течове през работни фуги и/или пукнатини [1]

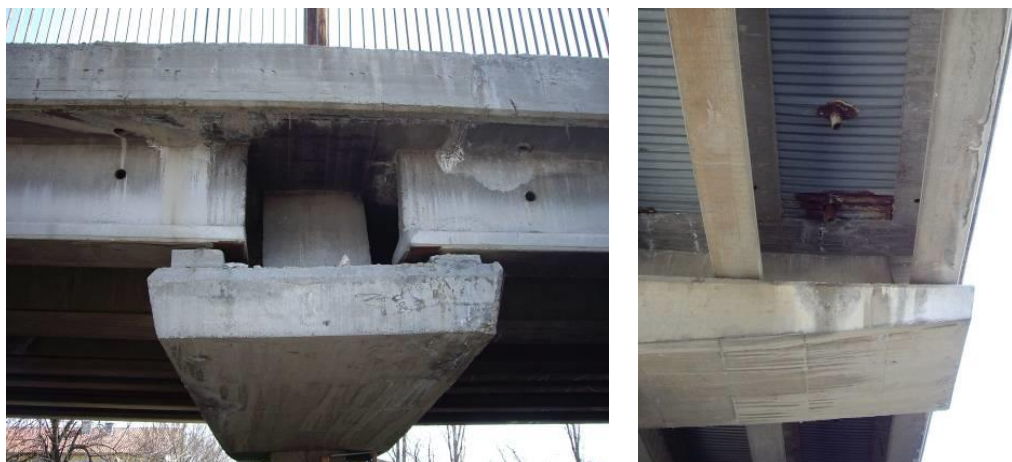
Фиг. 6. Мост, кв. „Бакърена фабрика“ – гр. София

След направени обследвания за състоянието на мостовите съоръжения у нас резултатите показват, че най-честата причина за поражения по основните конструктивни елементи е в следствие на неправилно проектирани и изпълнени системи за отводняване. Най-често се наблюдават липсващи тръби, които са с недостатъчна дължина под мостовите плочи. Те позволяват обливане на повърхностите на елементите от връхните конструкции, а понякога и значителна част от долното строене на мостовете. Ефектите от това мокрене са особено неблагоприятни през зимните месеци, когато във водата, която минава през тръбите, са разтворени хлоридите на противообледителните добавки. Лошата поддръжка на останалите елементи, изграждащи цялостната отводнителна система, като воронки, тръби на отводнителите, бордюри и фуги, утежняват процесите на повърхностно въздействие и последващото проявление на повреди и дефекти.

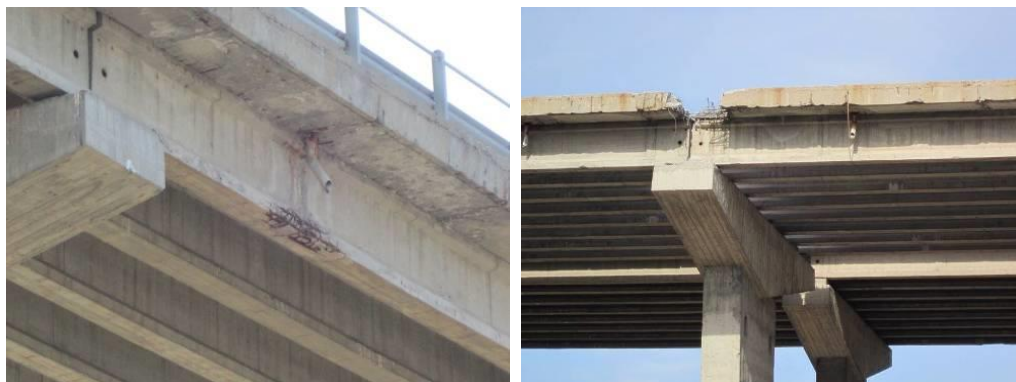
Фиг. 7. Ремонтни дейности на мостове по автомагистрала Хемус в района на тунел Витиня
