АРХИТЕКТУРНИ АСПЕКТИ ПРИ КОНСЕРВАЦИЯ И РЕСТАВРАЦИЯ НА ПРАВОСЛАВЕН ХРАМ „СВЕТИ НИКОЛА“ – СЕЛО ЧЕРНИ ОСЪМ, ОБЩИНА ТРОЯН

ARCHITECTURAL ASPECTS IN THE CASE OF CONSERVATION AND RESTORATION OF THE CHRISTIAN CHURCH IN THE “ST. NIKOLA” MONASTERY, TROYAN MUNICIPALITY

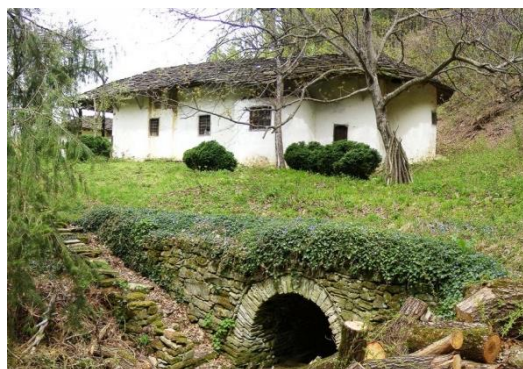
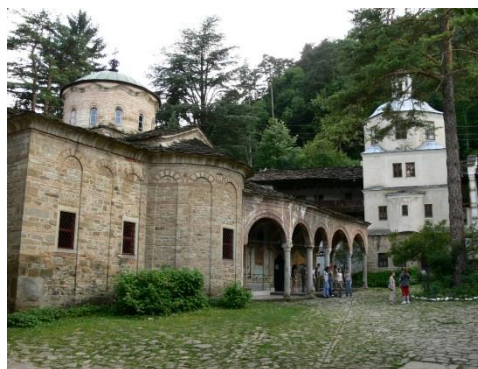
Фиг. 1. Скит „Свети Никола“ (вляво) е неразривно свързана част от Троянската обител [1]

Православният манастирски скит „Свети Никола“ от края на XVIII век е обособена и неразривно свързана част от Троянската ставропигиална света обител „Успение Богородично“ (фиг. 1). Уединеният манастирски скит е разположен източно от река Черни

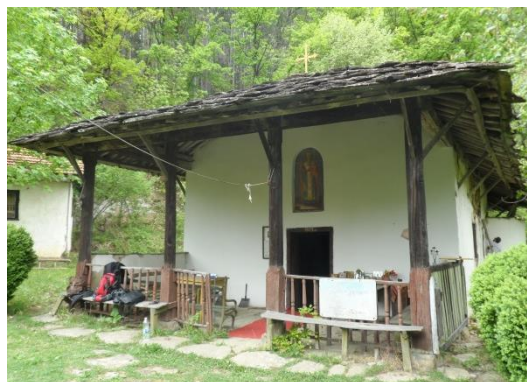
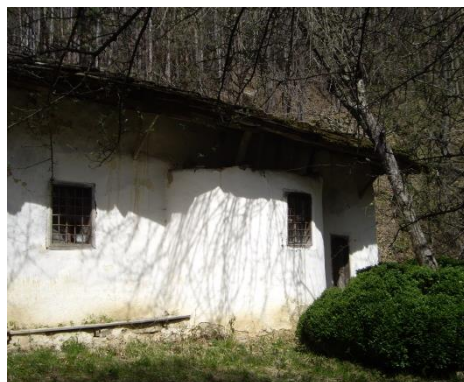
Фиг. 2. Фотодокументация за манастирска църква „Свети Никола“ към 2016 година

След детайлен оглед през март 2016 година е съставена подробна фотодокументация, която обхваща екстериора и интериора на сградата (фиг. 2 и 2а). Изработено е пълно архитектурно и конструктивно заснемане на съществуващата сграда и терена на скита в дигитален графичен формат (фиг. 3).

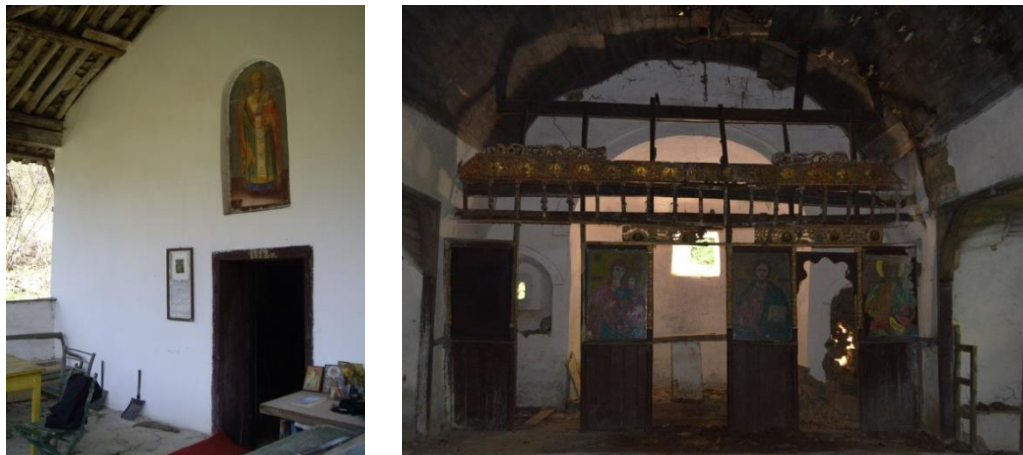
Фиг. 7. Художествена украса на храм „Свети Никола“ – съществуващо състояние

Основен **художествен елемент** при възприемане от запад на архитектурния образ е стенописът на „Свети Николай Чудотворец“ в патронната ниша на западната масивна стена на отворения покрит притвор. Иконописата е с минимални нарушения (фиг. 7).

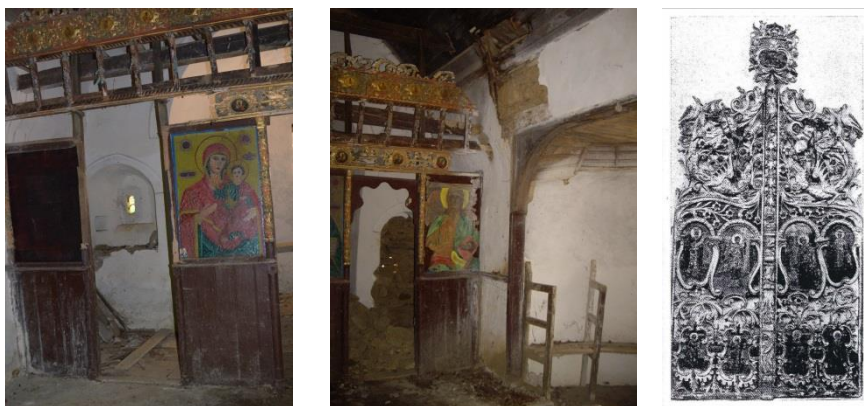
Фиг. 8. Художествена украса на храм „Свети Никола“ – иконостас детайли

В интериора на храма иконостасът е резбован, полихромиран, позлатен и е монтиран към дървена конструкция. Характерният му изглед е със седем вертикални полета, от които три са за двери, вкл. Царските двери, и образуващи голям ордерен ред. Във вертикално отношение са видни два пояса от икони – редът на царските икони и редът на иконите, изобразяващи св. Апостоли, над всеки от които е развит фриз. В средната зона на иконостаса в горната част е венчилката с кръста на Христовото разпятие, която прекъсва завършващия ажурен фриз (фиг. 8). В дърворезбата преобладават растителни орнаменти и фигури на птици. Резбата на иконостаса носи стилите на тревненската школа. За времето на създаване на иконостаса говорят и някои от иконите в неговите полета, определяни за близки до почерка на тревненските художници.

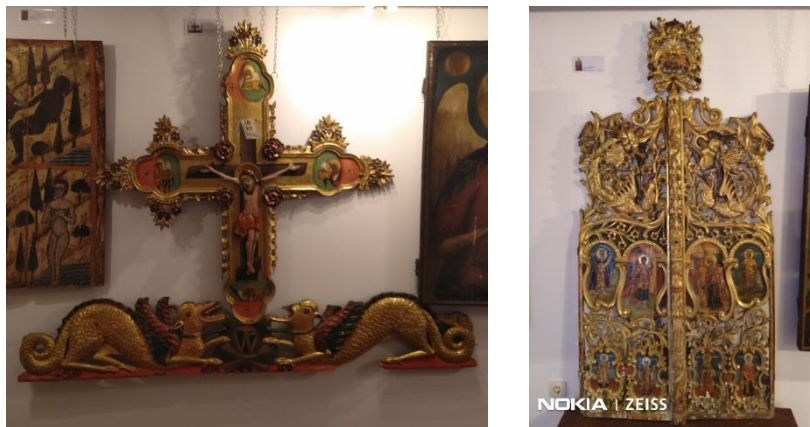
Фиг. 8а. Художествена украса на храм „Свети Никола“ – иконостас детайли (от музей)

При огледа се констатира, че Царските двери и венчилката не са на местата си, което важи и за всички оригинални икони. Значителни части и детайли липсват, а други са силно нарушени. Части от иконостаса се съхраняват в Троянския манастир (фиг. 8а).

Иконостасът, като основна **художествена ценност**, се възстановява, реставрира и консервира за постигане на естетическа функционалност и художествено въздействие. Укрепва се и се консервира конструкцията на иконостаса. Възстановят се нарушени и липсващи резбовани елементи и детайли по оригинални образци. Реставрират се всички запазени оригинални елементи. Предвиждат се точни реплики на детайлите на Венчилката и Царските двери, защото оригиналите се съхраняват в контролирана музейна среда. Дървените елементи се обработват в дълбочина, а в последствие повърхностно – чрез полихромиране и позлатяване, и лицево защитно покритие. На стенописния фрагмент в патронната ниша се почиства живописния слой, укрепва цветното покритие и се консервира повърхностно.

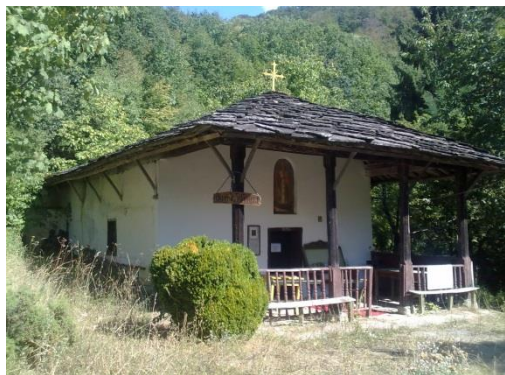
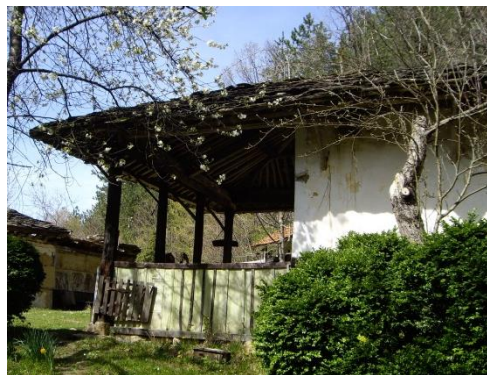
Фиг. 14. Фотодокументация за православен храм „Свети Никола“ в скит „Свети Никола“

С консервацията, реставрацията, основния ремонт и реконструкцията на православен храм „Свети Никола“ в едноименния скит на база на събраната налична информация и подробното архитектурно заснемане, въз основа се на изработените анализи и на съвременните концепции за опазване на недвижимите културни ценности, е осигурено възстановяването на експлоатационната годност на сградата и изявяване на нейната културно-историческа стойност без адаптивни намеси, в автентичната среда със съответен мащаб (фиг. 14).
