РЕВИТАЛИЗАЦИЯ НА ВЪЗРОЖДЕНСКА МЕЛНИЦА В С. КЪРПАЧЕВО КАТО ПРИМЕР ЗА УСТОЙЧИВО РАЗВИТИЕ, БАЗИРАНО НА ТРАДИЦИОННА АРХИТЕКТУРА

М. Металкова-Маркова¹, М. Трайкова²

REVITALIZATION OF A HISTORIC MILL IN THE VILLAGE OF KARPACHEVO, BULGARIA AS AN EXAMPLE OF SUSTAINABLE PRESERVATION

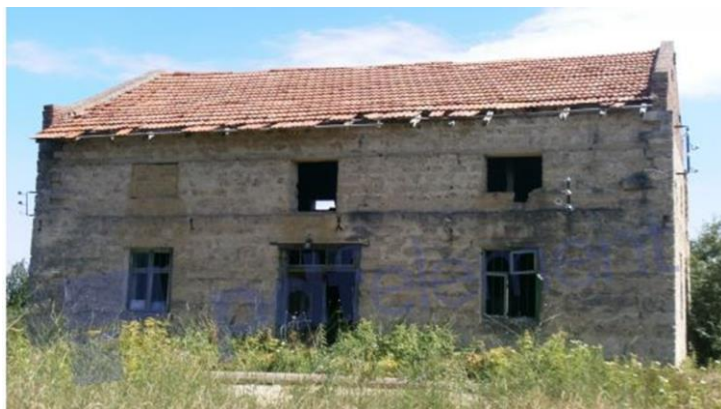
Фиг. 1. Общ изглед на мелницата [1]

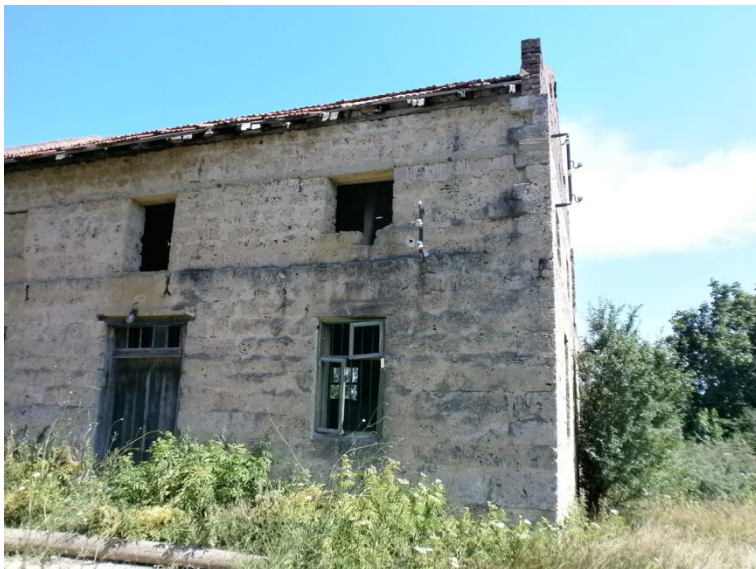
При огледа на сградата на място се констатира, че същата не е поддържана във времето и в резултат на атмосферните влияния и лошата експлоатация са настъпили повреди по част от дървената конструкция (изпадали керемиди, течове по дървената конструкция, изгнили стрехи, счупени прозорци и т.н.). Зидарията е относително добре запазена, но не добре поддържана (фиг. 2).

Фиг. 2. Общ вид на зидарията [1]

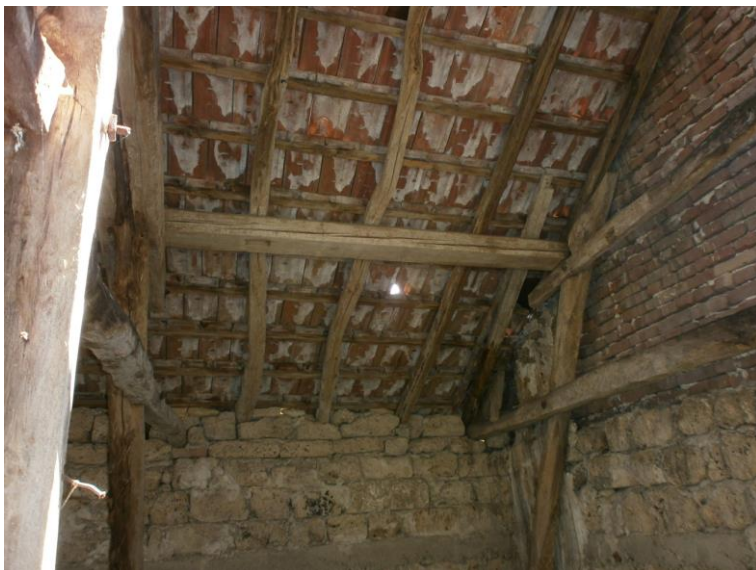
- Повреди по част от дървената конструкция (изпадали керемиди, течове по дървената конструкция, изгнили стрехи, счупени прозорци и т.н.) (фиг. 3, 4).
- Зидарията е относително добре запазена, но не добре поддържана.
- В каменните зидове не се наблюдават пукнатини, неравномерни слягания и други повреди и дефекти.

Фиг. 3. Общ вид на част от покривната конструкция [1]

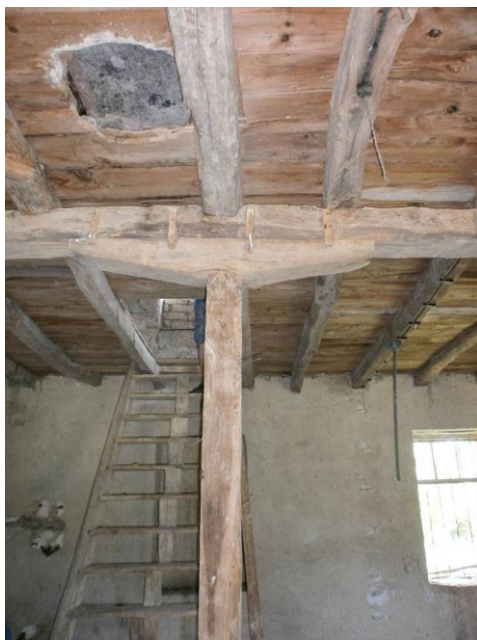
Фиг. 4. Общ вид на част от дървената конструкция в сградата [1]

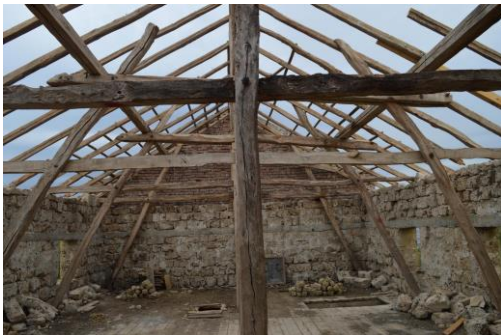
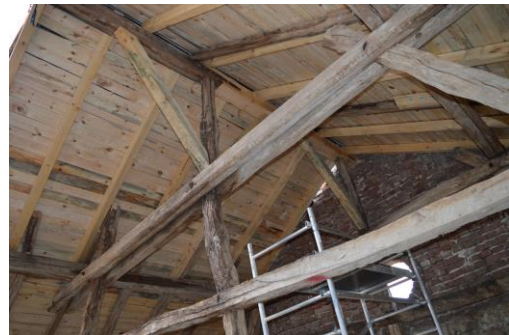
Фиг. 10. Моменти от ремонта на дървената покривна конструкция [1]

През месец юли 2019 г. беше проведена студентска работилница за серия дейности по ремонт на покрива и вътрешната конструкция на сградата на старата мелница в село Кърпачево (фиг. 10, 11, 12): демонтаж на съществуващите керемиди, подмяна на изгнили дървени греди от подовата конструкция над мелничарската стая с нови, укрепване на подовото дюшеме над гредите, изрязване на изгнили елементи от ребрата и стрехите, подготвяне на нови дървени елементи с характерен традиционен профил за подмяна, поставяне на покривна хидроизолация тип мембрана.

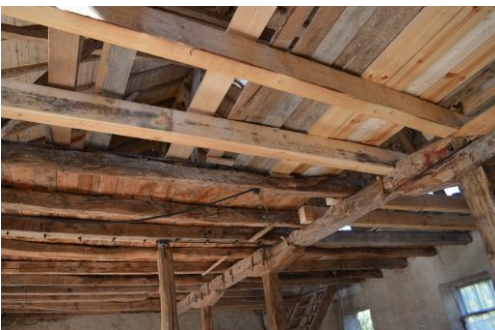
Фиг. 11. Подмяна и усилване на дървената конструкция вътре в сградата [1]

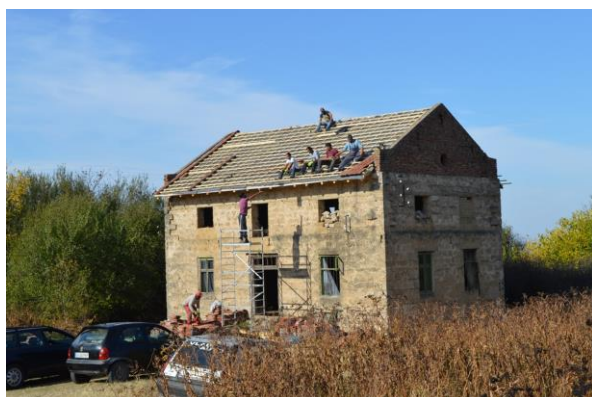
Фиг. 12. Момент от ремонта на покрива [1]
