ИЗПИТВАНИЯ НА ВИБРАЦИОННА ПЛАТФОРМА ЗА ИЗСЛЕДВАНЕ НА ИЗМЕНЕНИЕТО НА КОРАВИНАТА И СОБСТВЕНАТА ЧЕСТОТА НА ОБРАМЧЕНИ ЗИДАНИ СТЕНИ ПРЕДИ И СЛЕД УСИЛВАНЕТО ИМ

Е. Махмуд¹, Е. Абдулахад²

SHAKING TABLE TESTS FOR INVESTIGATION OF THE CHANGE OF FUNDAMENTAL FREQUENCY AND STIFFNESS BEFORE AND AFTER STRENGTHENING OF CONFINED MASONRY

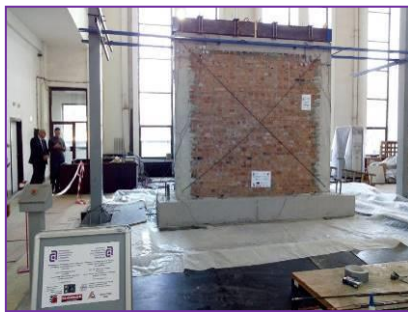
Фиг. 13. Образец CMFuS

На 6-ти март 2019 год. в ИЗИИС – Скопие са реализирани изпитвания на образец CMFuS. Като се следва общата методология за изпитване, в табл. 1 са изброени извършените изпитвания с обща информация за изследване на образец CMFuS. Извършени са общо 20 изпитвания, от които 7 изпитвания са за определяне на основната честота на образца, а останалите 13 изпитвания са за изследване на сеизмичното поведение на образца.

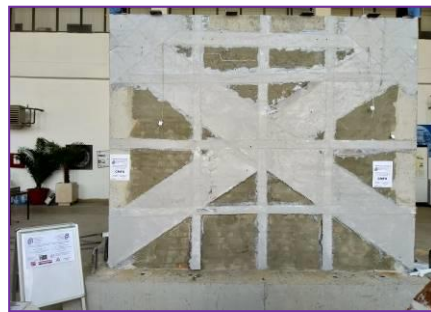
Фиг. 14. Образец CMFS

На 26-ти март 2019 год. в ИЗИИС – Скопие са реализирани изпитвания на образец CMFS. Като се следва общата методология за изпитване, в табл. 2 са изброени извършените изпитвания с обща информация за изследване на образец CMFS. Извършени са общо 12 изпитвания, от които 7 изпитвания са за определяне на основната честота на образца, а останалите 5 изпитвания са за изследване на сеизмичното поведение на образца.

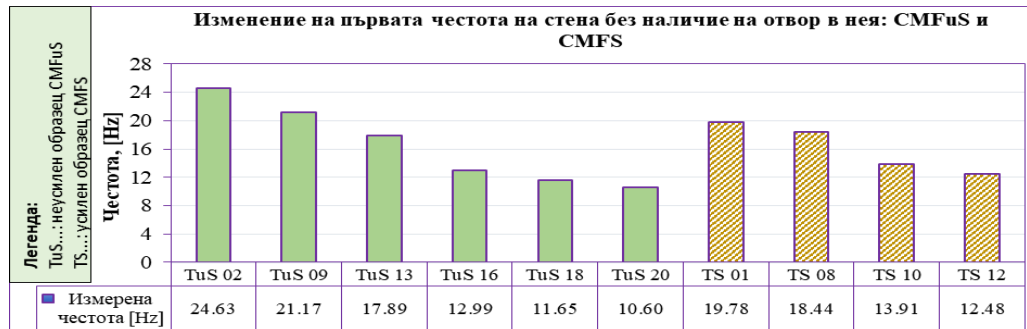
Фиг. 15. Изменение на първата собствена честота на образец CMFuS и CMFS)

- След приключване на изпитванията крайната коравината на стената преди усилване е 19% от първоначалната коравина, т.е. $K_{n,CMFuS} = 0,19.K_{0,CMFuS}$ (фиг. 15) и 40% от първоначалната коравина на стената след усилване, т.е. $K_{n,CMFS} = 0,40.K_{0,CMFS}$ (фиг. 16).
- Началната собствена честота на стената преди усилване без наличие на отвор е $f_{0,CMFuS} = 24,63$ Hz. След реализирани изпитвания в резултат на деградацията на коравината, крайната честота на стената преди усилване пада до $f_{n,CMFuS} = 10,60$ Hz, т.е. намалението е 2,32 пъти (фиг. 15).

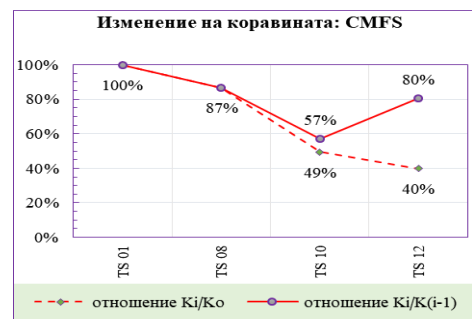
Фиг. 16. Изменение на коравината спрямо първоначалната: образец CMFS

- След прилагане на избраната усилваща система, коравината на стената се увеличава 3,48 пъти и представлява 64% от първоначалната коравина на стената преди усилване, т.е. $K_{0,CMFuS} = 0,64 \cdot K_{0,CMFuS}$ (фиг. 17 и фиг. 18).
- В резултат на усилването и възстановяването на голяма част от коравината на стената първата собствена честота на стената след усилване се увеличава с 1,87 пъти и достига до $f_{0,CMFuS} = 19,78$ Hz. Честотата, която е измерена след приключване на изпитванията на усилената стена е $f_{n,CMFuS} = 12,48$ Hz (фиг. 15).
- Коравината след приключване на изпитванията на усилената стена представлява 26% от първоначалната коравина на стената преди усилване, $K_{n,CMFuS} = 0,26 \cdot K_{0,CMFuS}$ (фиг. 17) и 40% от първоначалната коравина на стената след усилване $K_{n,CMFuS} = 0,40 \cdot K_{0,CMFuS}$ (фиг. 16).

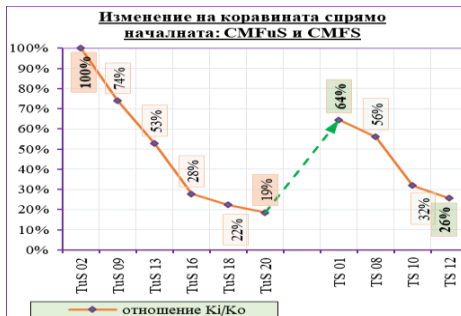
Фиг. 17. Изменение на коравината при стена без наличие на отвор CMFuS (преди усилване, TuS) и CMFS (усилена, TS)

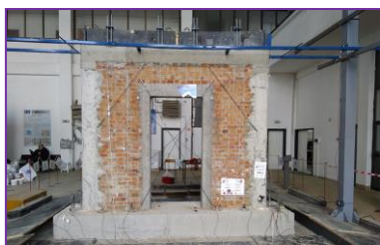
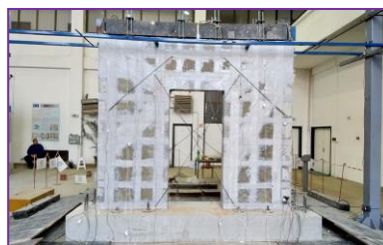
Фиг. 19. Образец CMDuS

Фиг. 20. Образец CMDS

На 15-ти март 2019 год. в ИЗИИС – Скопие са реализирани изпитвания на образец CMDuS. Като се следва общата методология за изпитване, в табл. 3 са изброени извършените изпитвания с обща информация за изследване на образец CMDuS. Извършени са общо 10 изпитвания, от които 4 изпитвания са за определяне на основната честота на образца, а останалите 6 изпитвания са за изследване на сеизмичното поведение на образца.

На 20-ти март 2019 год. в ИЗИИС – Скопие са реализирани изпитвания на стена CMDS. Като се следва общата методология за изпитване, в табл. 4 са изброени извършените изпитвания с обща информация за изследване на образец CMDS. Извършени са общо 14 изпитвания, от които 7 изпитвания са за определяне на основната честота на образца, а останалите 7 изпитвания са за изследване на сеизмичното поведение на образца.

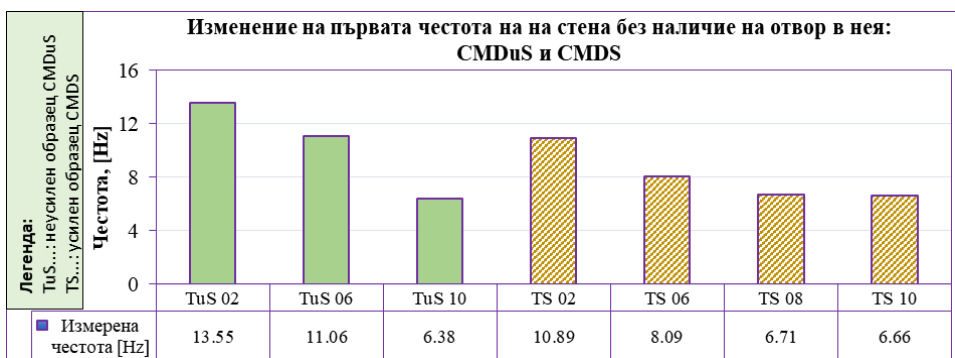
- След приключване на изпитванията крайната коравината на стената преди усилване е 22% от първоначалната коравина, т.е. $K_{n,CMDuS} = 0,22 \cdot K_{0,CMDuS}$ (фиг. 22) и 37% от първоначалната коравина на стената след усилване, т.е. $K_{n,CMWS} = 0,37 \cdot K_{0,CMWS}$ (фиг. 23).
- Началната собствена честота на стената преди усилване с наличие на отвор за прозорец е $f_{0,CMDuS} = 13,55$ Hz. След реализирани изпитвания в резултат на деградацията на коравината, крайната честота на стената преди усилване пада до $f_{n,CMDuS} = 6,38$ Hz, т.е. намалението е 2,12 пъти (фиг. 21).

Фиг. 21. Изменение на първата собствена честота на образец CMDuS и CMDS

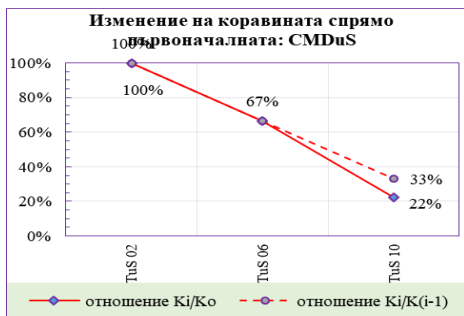
Фиг. 22. Изменение на коравината спрямо първоначалната: образец CMDuS

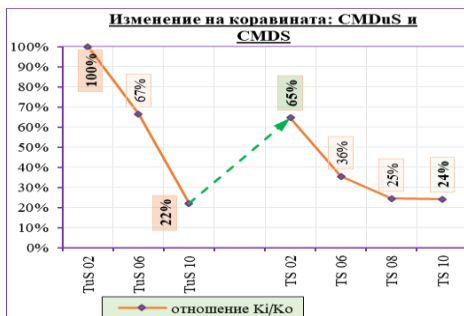
Фиг. 24. Изменение на коравината при стена без наличие на отвор CMDuS (преди усилване, TuS) и CMDS (усилена, TS)

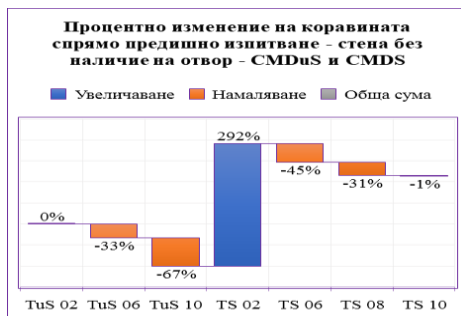
Фиг. 25. Процентно изменение на коравината спрямо предишно изпитване – CMDuS и CMDS

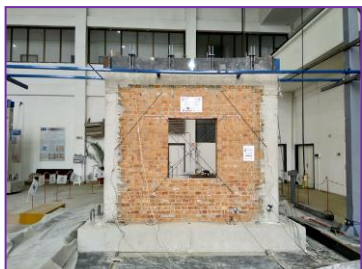
Фиг. 26. Образец CMWuS

На 12-ти март 2019 год. в ИЗИИС – Скопие са реализирани изпитвания на образец CMWuS. Като следва общата методология за изпитване, в табл. 5 са изброени извършените изпитвания с обща информация за изследване на образец CMWuS. Извършени са общо 13 изпитвания, от които 6 изпитвания са за определяне на основната честота на образца, а останалите 7 изпитвания са за изследване на сеизмичното поведение на образца.

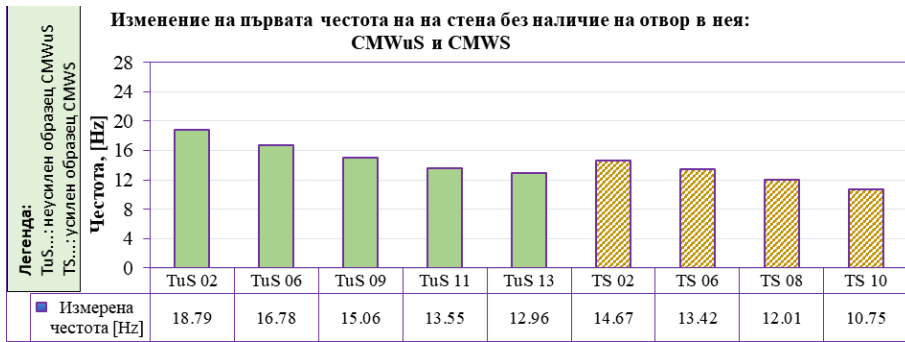
Фиг. 28. Изменение на първата собствена честота на образец CMWuS и CMWS

- Началната собствена честота на стената преди усилване с наличие на отвор за прозорец е $f_{0,CMWuS} = 18,79$ Hz. След реализирани изпитвания в резултат на деградацията на коравината, крайната честота на стената преди усилване пада до $f_{n,CMFuS} = 12,96$ Hz, т.е. намалението е 1,45 пъти (фиг. 28).

- В резултат на усилването и възстановяването на голяма част от коравината на стената първата собствена честота на стената след усилване се увеличава с 1,13 пъти и достига до $f_{0,CMWS} = 14,67$ Hz. Честотата, която е измерена след приключване на изпитванията на усилената стена е $f_{n,CMWuS} = 10,75$ Hz (фиг. 28).

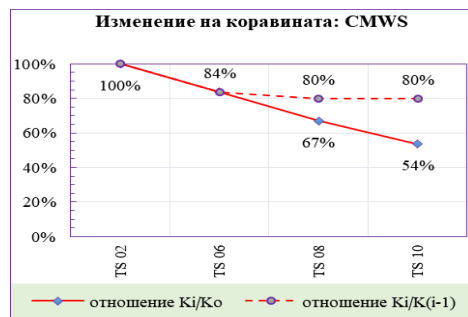
Фиг. 30. Изменение на коравината спрямо първоначалната: образец CMWS

- Коравината след приключване на изпитванията на усилената стена представлява 33% от първоначалната коравина на стената преди усилване, $K_{n,CMWS} = 0,33.K_{0,CMWuS}$ (фиг. 31) и 54% от първоначалната коравина на стената след усилване $K_{n,CMWS} = 0,54.K_{0,CMWS}$ (фиг. 30).

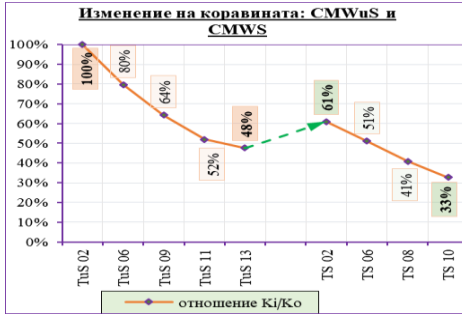
Фиг. 31. Изменение на коравината при стена без наличие на отвор CMWuS (преди усилване, TuS) и CMWS (усилена, TS)

- След прилагане на избраната усилваща система коравината на стената се увеличава 1,28 пъти и представлява 61% от първоначалната коравина на стената преди усилване, т.е. $K_{0,CMWS} = 0,61.K_{0,CMWuS}$ (фиг. 31 и фиг. 32).

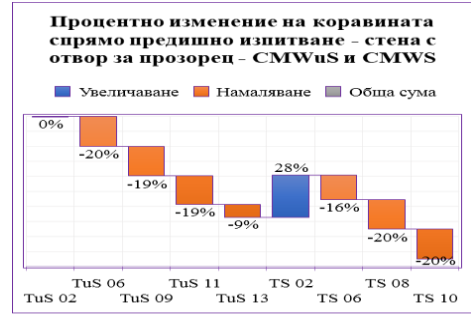
Фиг. 32. Процентно изменение на коравината спрямо предишно изпитване – CMWuS и CMWS

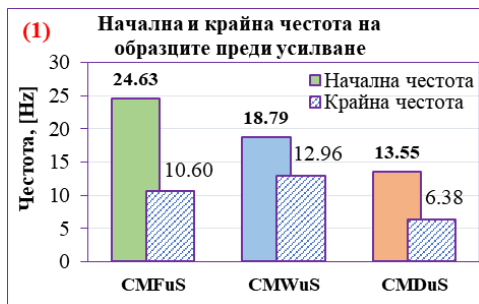
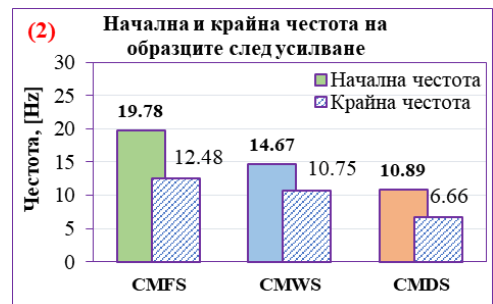
- Началната честота при образец CMFuS е 24,63 Hz, при образец CMWuS е 18,79 Hz, а при образец CMDuS е 13,55 Hz. Началната честота на образец CMWuS е с 1,30 пъти по-малка от началната честотата на образец CMFuS, а при образец CMDuS е с 1,82 пъти – фиг. 33 (1).
- При трите стени след тяхното усилване честотата се увеличава. Началната честота на образец CMFS е 19,78 Hz, при образец CMWS е 14,67 Hz, а при образец CMDS е 10,89 Hz. Началната честота на CMWS е с 1,34 пъти по-малка от честотата на CMFS, а при CMDS е с 1,82 пъти – фиг. 33 (2).
- Отношението на началната честота на стените преди усилване към началната честота след усилване и при трите стени е почти едно и също, а именно при стена CMF е $24,63/19,78 = 1,245$, при CMW е $18,78/14,67 = 1,280$ и при CMD е $13,55/10,89 = 1,244$.

Фиг. 33. Начална и крайна честота на стените преди и след усилване

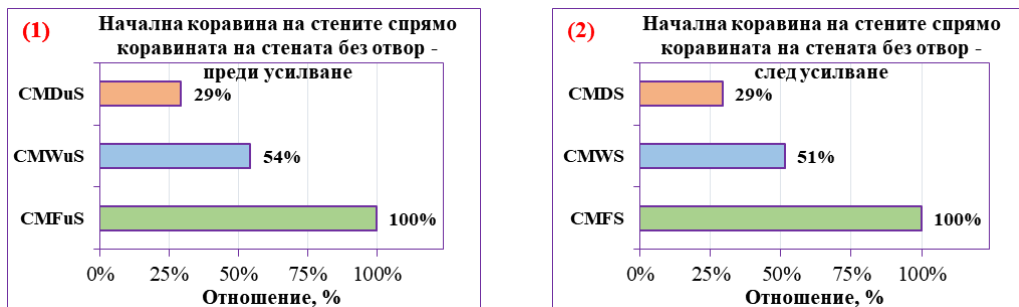
- Началната коравина на образец CMWuS представлява 54% от началната коравина на образец CMFuS. При образец CMDuS началната ѝ коравина представлява 29% от началната коравина на образец CMFuS – фиг. 34 (1).
- При трите стени след тяхното усиление коравината им се увеличава. Началната коравина на образец CMWS представлява 51% от началната коравина на образец CMFS. При образец CMDS началната ѝ коравина представлява 29% от началната коравина на образец CMFS – фиг. 34 (2).
- Отношението на началната коравина на стената преди усиление към коравината на стената след усиление и при трите стени е почти едно и също, а именно при стена CMF е 1,55, при CMW е 1,64 и при CMD е 1,55.

Фиг. 34. Начална коравина на стените спрямо коравината на стената без отвор

- Експерименталните резултати показват, че началната коравина на стената с прозорец преди усиление е 54% от началната коравина на стената без отвор преди усиление. Коравината на стената с отвор за врата преди усиление представлява 29% от коравината на стената без отвор. След усиление на образците началната коравина на усилената стена с прозорец е 51% от началната коравина на усилената стена без отвор за прозорец. Началната коравина на усилената стена с отвор за врата представлява 29% от началната коравина на усилената стена без отвор за врата;
