АНАЛИЗ И ПРЕПОРЪКИ В РЕЗУЛТАТ НА ПРОВЕДЕНО ПОСЕЩЕНИЕ В АЛБАНИЯ СЛЕД ЗЕМЕТРЕСЕНИЕТО НА 27.11.2019 г. И СЪПОСТАВЯНЕ С ПОСЛЕДИЦИТЕ ОТ ЗЕМЕТРЕСЕНИЕТО В Р БЪЛГАРИЯ ОТ 04.03.1977 г.

Б. Лесновски¹

ANALYSIS AND RECOMMENDATIONS AS A RESULT OF A VISIT TO ALBANIA AFTER THE EARTHQUAKE OF 27.11.2019 AND COMPARISON WITH THE LESSONS LEARNT AFTER THE EARTHQUAKE IN THE REPUBLIC OF BULGARIA OF 04.03.1977

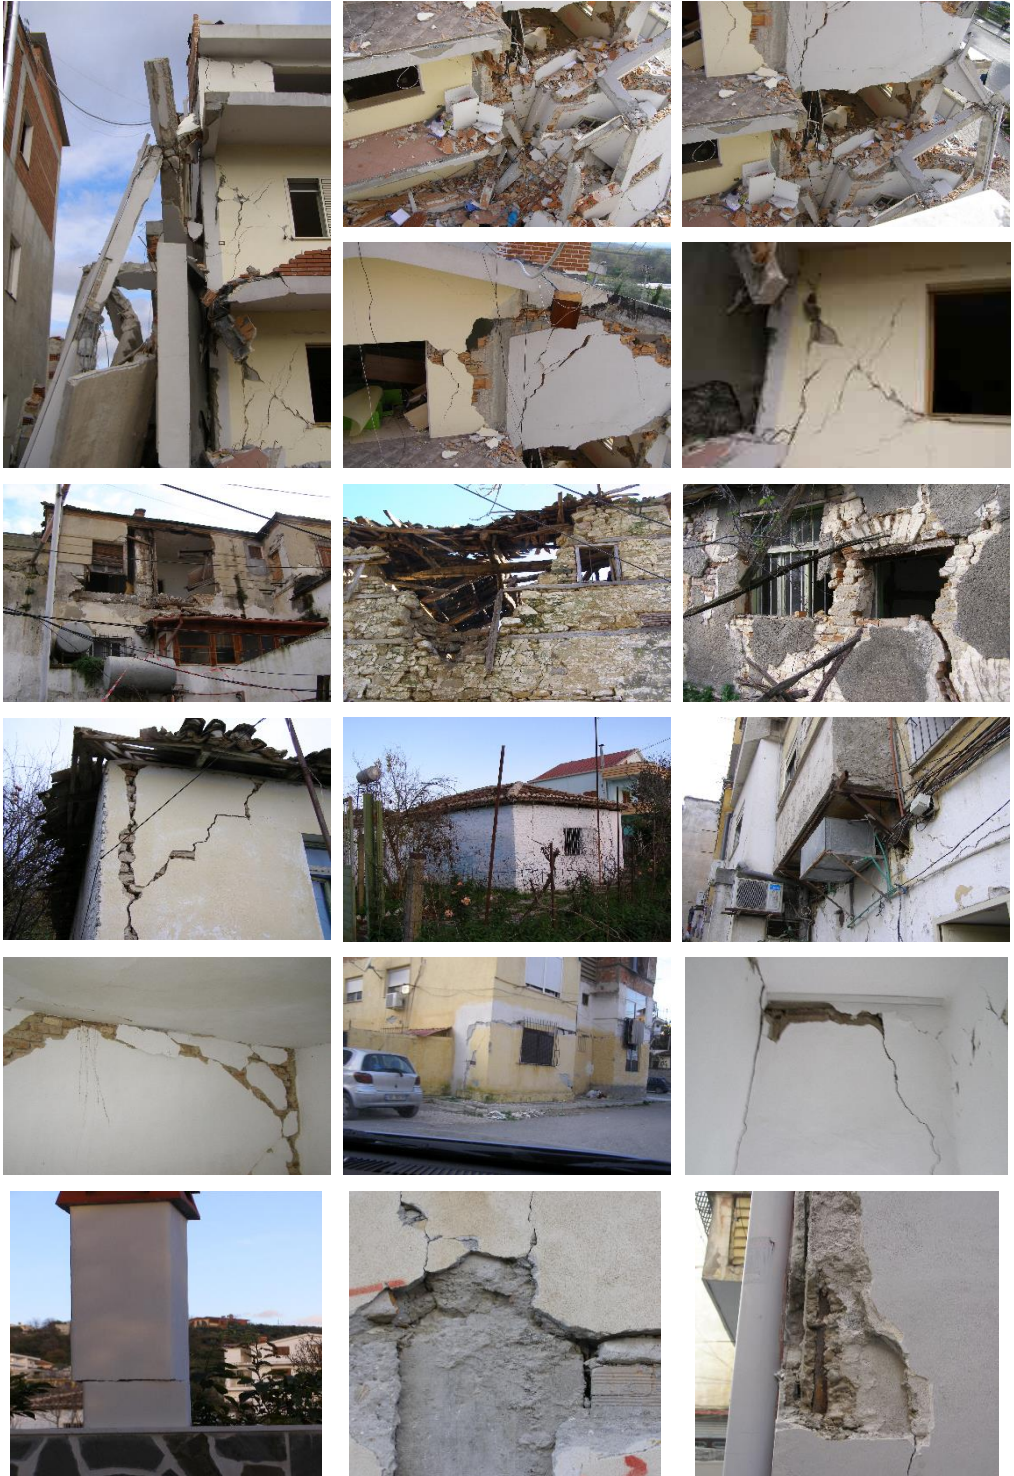
Фиг. 1. Повреди в сгради, забелязани след земетресението в Албания на 27.11.2019 г.

- Голямата част от жилищния сграден фонд в гр. Дурас е запазен, т.е. няма разрушения. Това се отнася за добре проектирани и изпълнени конструкции.
- Проявени пукнатини и частични разрушения има в тухлени стени на еднофамилни едноетажни и двуетажни жилищни сгради, където качеството на изпълнението е незадоволително.

- Не са спазвани основни изисквания за сеизмично осигуряване – липсват конструктивни елементи колони, греди, стб. пояси – вертикални и хоризонтални, за двуетажни сгради със сутерен, в стълбищните клетки липсват „шайби“. За тези сгради не са спазени изискванията за „хоризонтална и вертикална регулярност“, неправилно конструиране при надграждане с повишаване на етажната височина, т.е. върху няколко реда от тухлена зидария стъпва етажната плоча. Колоните се разместват във височина – липсва вертикална регулярност.

- В едноетажни и двуетажни жилища и за високото етажно строителство вложените материали, по външна оценка, не притежават необходимите качества (якост, хомогенност, правилно конструиране). Това се отнася както за вложените тухли и разтвори, така и за вложения бетон – видимо разслоен, необработен, липсва адхезия между бетон и армировка, неправилно изграден армировъчен скелет, липсват стремена и тяхното съгъстяване в особено важните зони – връзка „колона-фундамент“; „кола-греда“; „връзка между две греди“; усилване в „конзолни греди и мястото на запъване“ и неправилно изпълнената тухлена зидария.

- Почти на всички едноетажни къщи, решени с дървена конструкция, покривите бяха напълно разрушени, защото нямат основни съставни конструктивни елементи – периферни греди, биндерни греди, „попове“ – вертикални елементи, подкоси, клещи, цялостна дъсчена обшивка. Всички окачени тавани, изпълнени от дъсчена обшивка, са напълно разрушени – строителството е много слабо, разрушени етажни балконски парапети, разрушени тухлени огради, изпълнени без колонки при единична тухла $b = 12 \text{ cm}$ на глинен разтвор – разрушена изцяло.

- На нови и стари сгради стените са разрушени частично или изцяло с характерните диагонални, коси и вертикални пукнатини. Некачествената зидария е видимо без необходими превръзки за модел на „блокова“ или „кръстата зидария“. Липсват детайли на сглобки при допиране на стените от напречна и надлъжна посока, изпълнен носещ вертикален или хоризонтален корав елемент, стъпващ върху зидария без специален детайл в точката на вертикалния товар и респективно редуцирано сеизмично осигуряване.

В много от тези сгради липсват основи, а външните стени са изградени от тухла, камък с фугиращ материал от варов разтвор без цимент и без никаква якост. Тези сгради са сеизмично неосигурени и бързо се разрушават, като често пъти се наблюдават крехки форми на разрушение. Тук е мястото да подчертаем, че качеството на строителството и вложените материали са един от основните фактори, определящи сеизмичната осигуреност на конструкцията. Можем да обобщим, че при тези сгради и с тези вложени материали условията, водещи до сеизмична осигуреност, не са спазени.

Най-отговорно казано, след направеното посещение и огледи на ефектите върху сградите от земетресението в Албания, гр. Дурас (27.11.2019 г.), за да запазим своя живот и живота на близките си, за да запазим духовни и материални ценности след бъдещи земетресения, трябва да спазваме базовите правила за сградите, в които минава голяма част от живота ни. За една развита и уредена държава тези правила имат следния вид:

- новите сгради да се изпълняват задължително с **конструктивен проект**, дори да са едноетажни еднофамилни къщи;
- **да се избягва реконструкция** в съществуващи сгради (особено в партерни, приземни етажи и в мезанин) за смяна на предназначение;
- **да не се допуска** интервенция върху носещата конструкция и върху носещи и вътрешни стени, отвори в стени, премахване на врати или отваряне на нови;
- усилването на съществуващи сгради да се изпълнява задължително с **Инвестиционен проект по част Конструктивна за цялата сграда**, а не за отделни апартаменти или части от нея;
- основната причина за увеличаване на сеизмичната уязвимост се оказва **некачественото** строителство, контрол и некачествено вложени материали, следователно тяхното качество трябва да се повиши.

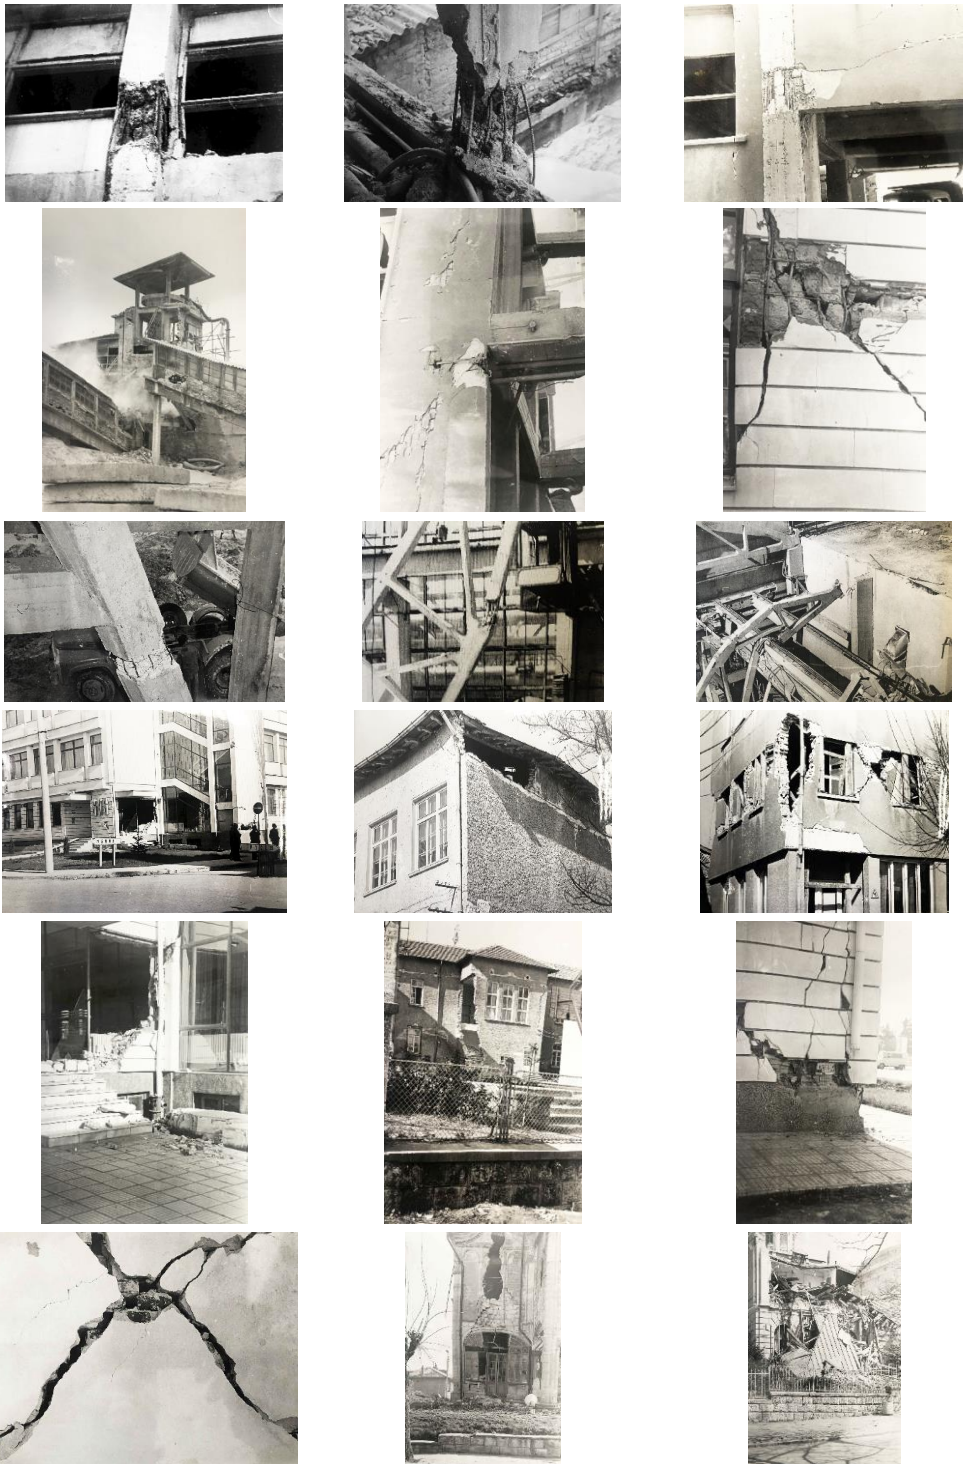
Фиг. 4. Проведи в сгради и съоръжения след земетресението от 04.03.1977 г. в района на гр. Русе, гр. Свищов и др.

- **Земетресението е най-разрушително** за сгради с периоди на свободни трептения (от 1 до 1,5 секунди).
- Често се наблюдават повреди на сгради с голяма коравина, но фундаирани в по-слаби почви, характерни за местните инженерно-геоложки условия, при което сеизмичното **въздействие се увеличава** (от 2 – 2,5 пъти). Това са високи сгради и сгради с гъвкави етажи.

- Повредите на сградите, разположени в ивицата край р. Дунав са значителни:
 - Най-много са пострадали: сградата на общезитието, жилищна сграда и административна сграда на Химическата промишленост в град Свищов. Сградите са монолитни, строени по традиционен метод.

- Общо разрушението на сградите е станало крехко, без да се характеризира видът на конструктивната система. Бетонът напълно се е отделил от армировката и е изцяло разслоен.

- От направените проучвания и анализ на причините за разрушенията на сградите се заключава:
 - Сградите са изчислявани и конструирани само на вертикални товари, следствие на което не е създадена достатъчна напречна коравина, носеща способност и липсват адекватни конструктивни възли.

- Сеизмичната опасност не е била определена адекватно, тъй като съгласно сеизмичното райониране Свищов е сеизмична степен VI-та, а в действителност силата на земетресението за Свищов е (VII-ма до VIII-ма степен). Полезно е да припомним, че като урок от земетресението от 1977 година в България бе направено ново сеизмично райониране и 10 години по-късно влязоха в сила нови по-съвременни норми за сеизмично проектиране.

- Налице са неблагоприятни инженерно-геоложки условия с високо ниво на подпочвени води.
 - Поради функционално предназначение на някои от сградите, партерният етаж е чиста скелетна конструкция, без стени. Наред с това колоните не са осигурени да поемат едновременно действие от знакопроменлив огъващ момент ($\pm M$) и променливи по големина нормални и напречни сили.

- По видими белези, качеството на строителните работи не е добро.
