## ОЦЕНКА НА СЪСТОЯНИЕТО И ИЗСЛЕДВАНЕ НА ВЪЗМОЖНОСТ ЗА УСИЛВАНЕ НА КОМБИНИРАН ПЪТЕН МОСТ ДО ЖП ГАРА КОПРИВЩИЦА

## **CONDITION EVALUATION AND INVESTIGATION OF A STRENGTHENING VARIANT OF A COMPOSITE ROAD BRIDGE NEAR THE KOPRIVSHITSA RAILWAY STATION**

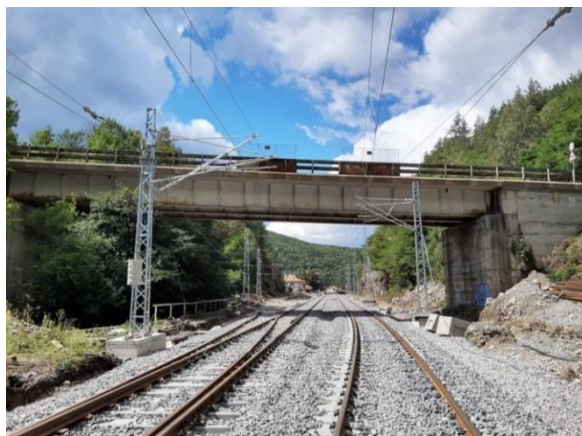
Фиг. 1. Общ изглед на МК-1

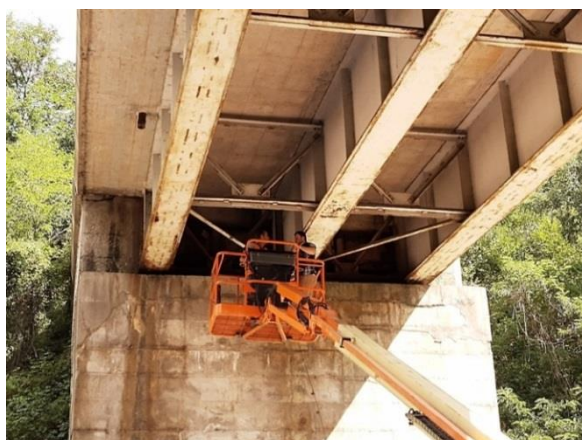
Фиг. 2. Общ изглед на МК-1

Мостът преминава на трета жп линия до входа на тунел „Козница“. Това е първият комбиниран стомано-стоманобетонен мост в България. Мостовата конструкция се състои от три стоманени главни греди, обединени за съвместна работа със стоманобетонна плоча – фиг. 2. Между главните греди са предвидени прътови напречници с оглед

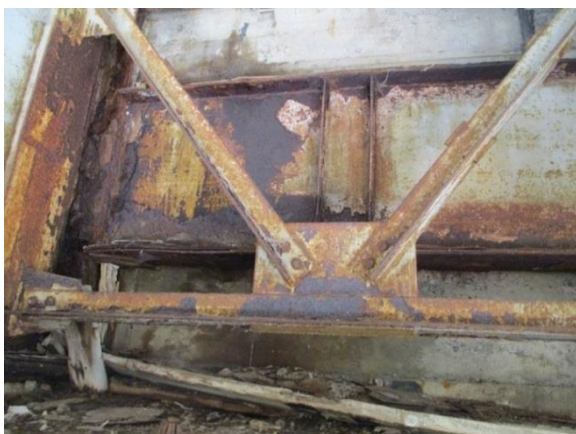
Стоманените греди са в относително добро общо състояние само в зоните на опорите, поради течове и незадоволително ниво на поддръжка се регистрира сериозна корозия – фиг. 3, фиг. 4.

**Фиг. 3. МК-1 – корозия в зоната на опорите**

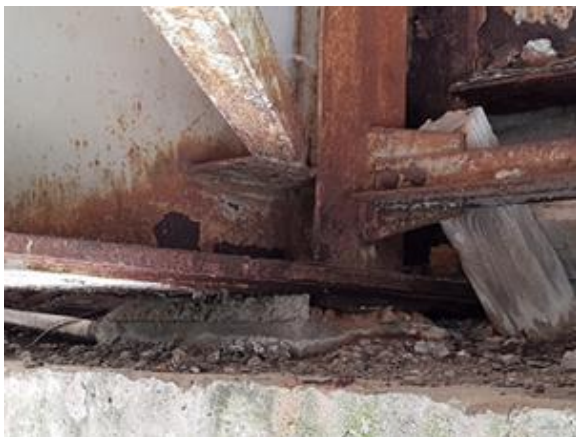
**Фиг. 4. МК-1 – опирание при устоя**

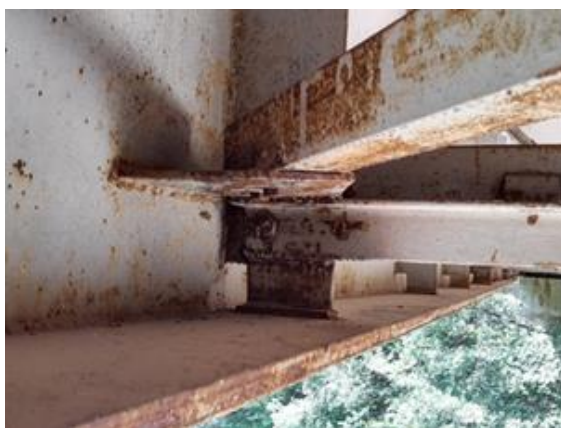
Напречните ребра са свързани с долния опънен пояс посредством пас-плочка – фиг. 5. Наблюдава се нарушаване на антикорозионното покритие и съответно ниво на корозия, изрезите на напречните ребра са конструирани без закръгления, което е неприемливо от гледна точка на създаващите се концентрации на напрежения. Детайлът на водоотвеждане е неприемлив, тъй като създава предпоставка за обливане на крайната главна греда и ускоряване на процесите на повреда на антикорозионната защита и инициране и прогресиране на корозия – фиг. 1.

Фиг. 5. МК-1 – детайли по напречните ребра
