КОЛИЧЕСТВЕН АНАЛИЗ ЧРЕЗ ТЕРМОГРАФСКИ СНИМКИ НА ИЗПЪЛНЕНОТО ТОПЛОИЗОЛИРАНЕ НА ОГРАЖДАЩА КОНСТРУКЦИЯ

Л. Чобанова¹, Пл. Чобанов²

QUANTITATIVE ANALYSIS OF THE PERFORMED THERMAL INSULATION OF AN ENCLOSURE STRUCTURE THROUGH THERMOGRAPHIC PHOTOGRAPHS

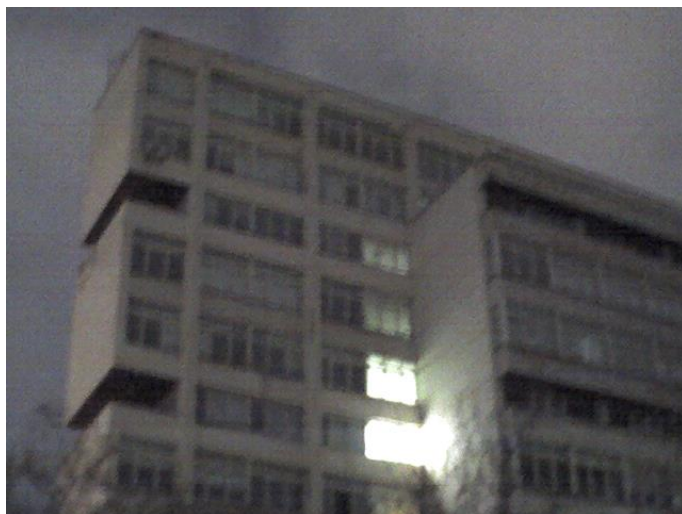
Фиг. 2. Южна фасада на УАСГ, гр. София – вечерна фотография във видима светлина

Избраният обект е сегмент от сградата на Университета по архитектура, строителство и геодезия (УАСГ), гр. София (вж. фиг. 2). Методиката използва налични термографски снимки, за да се даде **количествен** отговор на въпроса за качеството на изпълнението на ограждащата конструкция (вж. фиг. 3).

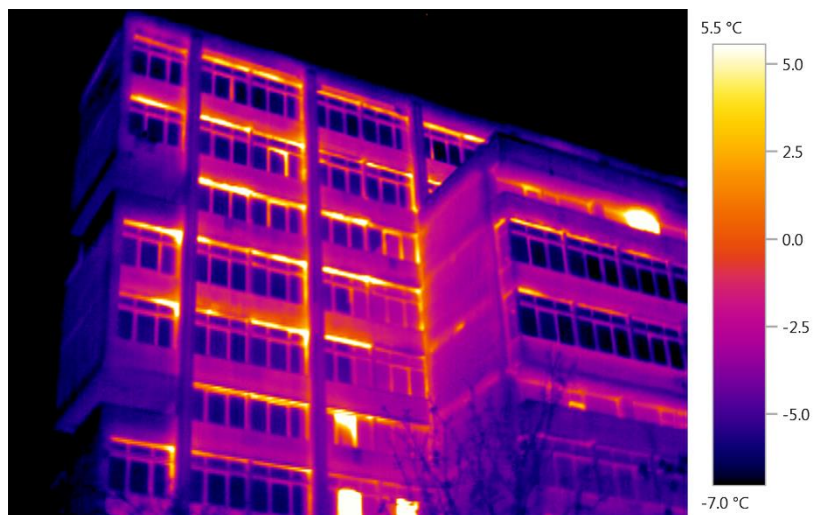
Фиг. 3. Южна фасада на УАСГ, гр. София – вечерна инфрачервена термография

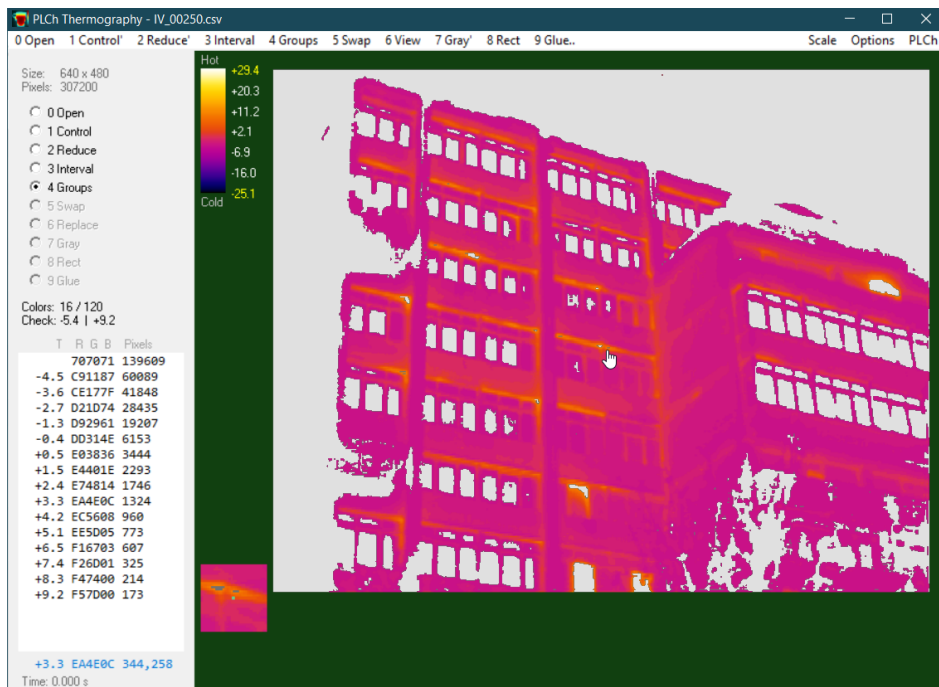
Фиг. 5. Екран от софтуера PLCh Thermography

PLCh Thermography е софтуер на автора², обработващ и изчисляващ термографски снимки (вж. фиг. 5). Той дава възможности за групиране и изчисляване на топлинните потоци за зони от повърхността с еднаква или близка температура. За обособените сегменти се определят площите им в m^2 и количеството топлина, преминаваща през тях в kW.

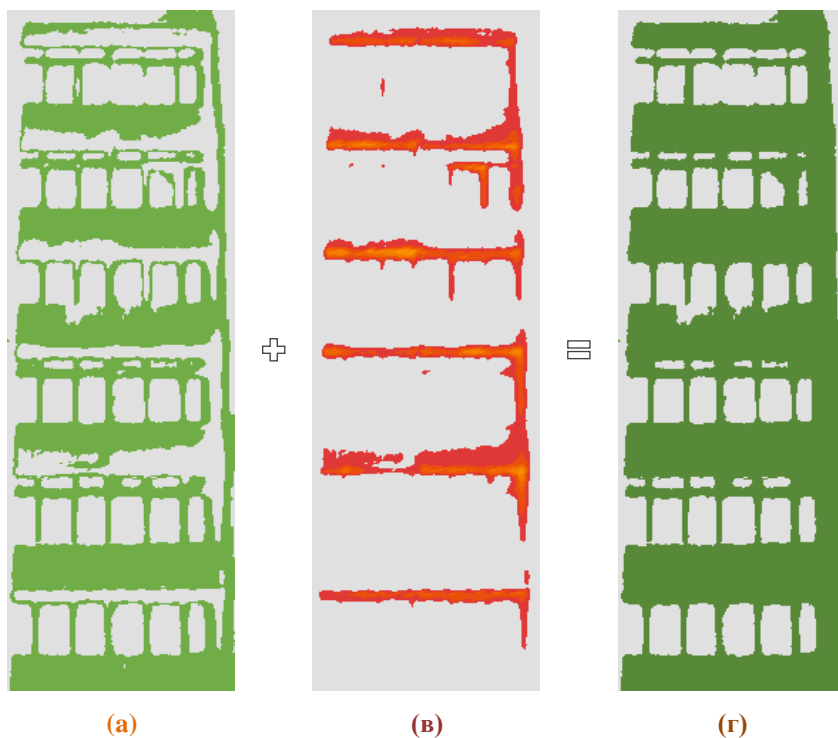
Фиг. 8. Изключване на ефекта на топлинните мостове

Интересно е да се анализира и приносът на топлинните мостове и дефектите при изпълнението, които са видими върху термографската снимка. За тази цел се приема, че зоните на топлинните мостове са с температура като тази на стените, т.е. (а) + (в) = (г) – вж. фиг. 8.

Получените резултати при този вариант (вж. фиг. 8) и изчислените топлинни потоци за него са дадени в табл. 3.

След анализа на този вариант вече може да се определи ефектът от топлинните мостове и дефектите на изпълнението. Изчислява се разликата между загубената топлина от **12,2 kW** за час (вж. табл. 2) и тази, получена при горното предположение, която е **10,3 kW** за час (вж. табл. 3). Получената разлика между тях от **18,2%** дава приноса на топлинните мостове и дефектите към загубата на топлина.
