ПРОУЧВАНИЯ НА СГРАДИ ОТ НЕДВИЖИМОТО КУЛТУРНО НАСЛЕДСТВО С МЕТАЛНИ ОБТЕГАЧИ

Представени са и резултатите от обследването на място на няколко исторически обекта в Северна и Южна България, които дават важна информация за прилаганите напречни сечения на обтегачите и техните конструктивни особености.

STUDIES ON CULTURAL HERITAGE BUILDINGS WITH METALLIC TIE-RODS

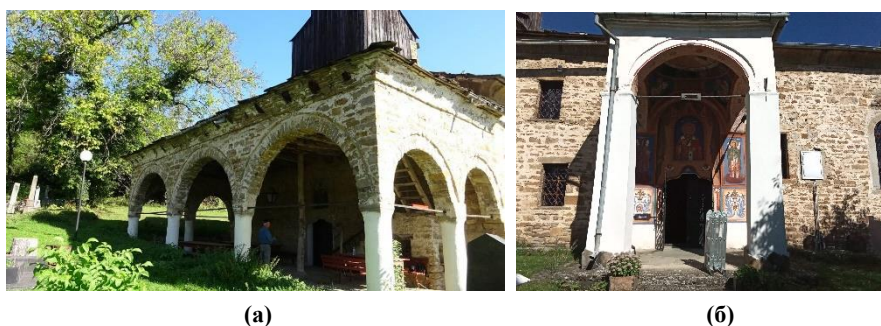
Фиг. 1. Външни метални обтегачи в църквата „Св. Николай Мирликийски“ в с. Гумощник: (а) Западна пристройка с камбанария, (б) Патронна арка

Втората фаза на проучванията беше под формата на обследване на място на предварително подбрани обекти. През м. септември 2022 г. екип от УАСГ посети Троянския регион и извърши визуално обследване и заснемане на геометричните размери на металните обтегачи в църквата „Св. Николай Мирликийски“ в с. Гумощник (фиг. 1), църквата „Св. Петка Параскева“ в гр. Троян (фиг. 2), църквата „Успение Богородично“ на Троянския манастир (фиг. 3) и църквата „Успение Богородично“ в гр. Ловеч. Сътрудници по проекта обследваха визуално и измериха геометричните параметри на металните

ОБЕКТ: ЦЪРКВА В С. ГУМОШНИК					
ПОДОБЕКТ: ОТКРИТА ГАЛЕРИЯ					
Обтегач ID	Функция	Положение	Дължина (mm)	Напр. сечение (mm)	Констр. особености / Повреди
GMC_01	външен	напречен	2110	41x41	
GMC_02	външен	напречен	2296	38x38	
GMC_03	външен	надлъжен	3654	38x38	
GMC_04	външен	надлъжен	3892	38x38	
GMC_05	външен	надлъжен	3705	38x38	снаждане с ковшка заварка
GMC_06	външен	напречен	2303	48x47	променливо напречно сечение
GMC_07	външен	напречен	2169	48x47	променливо напречно сечение

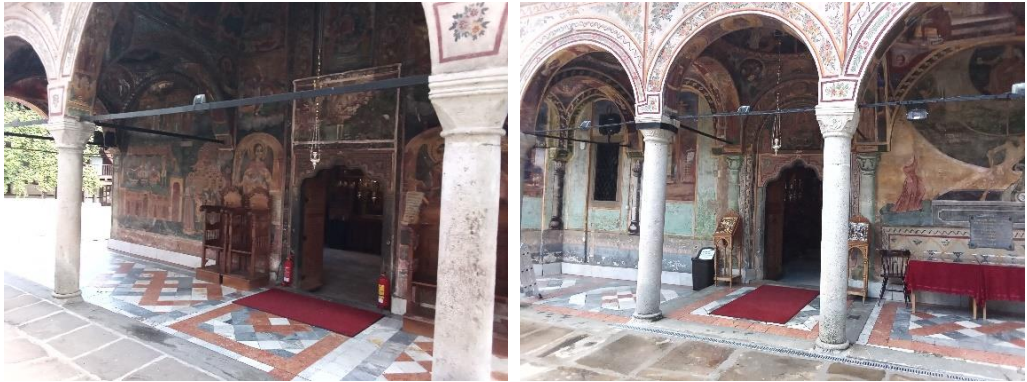
Фиг. 3. Външни метални обтегачи в църквата „Успение Богородично“ на Троянския манастир: (а) Западна галерия, (б) Северна галерия

ОБЕКТ: ЦЕНТРАЛНА ЦЪРКВА НА ТРОЯНСКИЯ МАНАСТИР					
ПОДОБЕКТ: ЗАПАДНА (ОТКРИТА) ГАЛЕРИЯ					
Обтегач ID	Функция	Положение	Дължина (mm)	Напр. сечение (mm)	Констр. особености / Повреди
TRM_01	външен	напречен	2870	58x10	
TRM_02	външен	напречен	2860	58x11	
TRM_03	външен	напречен	2875	58x12	
TRM_04	външен	напречен	2906	58x11	
TRM_05	външен	надлъжен	3315	58x10	
TRM_06	външен	надлъжен	4405	58x13	
TRM_07	външен	надлъжен	3367	58x11	хлабав / отпуснат
ПОДОБЕКТ: ЪГЛОВА ЗОНА НА (ОТКРИТА) ГАЛЕРИЯ					
TRM_08	външен	надлъжен	2120	25x23	двуделен, със скоби
TRM_09	външен	надлъжен	2854	2 бр. 15x15	от два елемента един върху друг
ПОДОБЕКТ: СЕВЕРНА (ОТКРИТА) ГАЛЕРИЯ					
TRM_10	външен	напречен	2173	25x22	двуделен, със скоби
TRM_11	външен	напречен	2100	36x20	
TRM_12	външен	напречен	2098	40x22	
TRM_13	външен	напречен	2160	Ф35	
TRM_14	външен	надлъжен	3156	2 бр. 15x15	от два елемента един върху друг
TRM_15	външен	надлъжен	2070	37x22	двуделен, със скоби, корозия

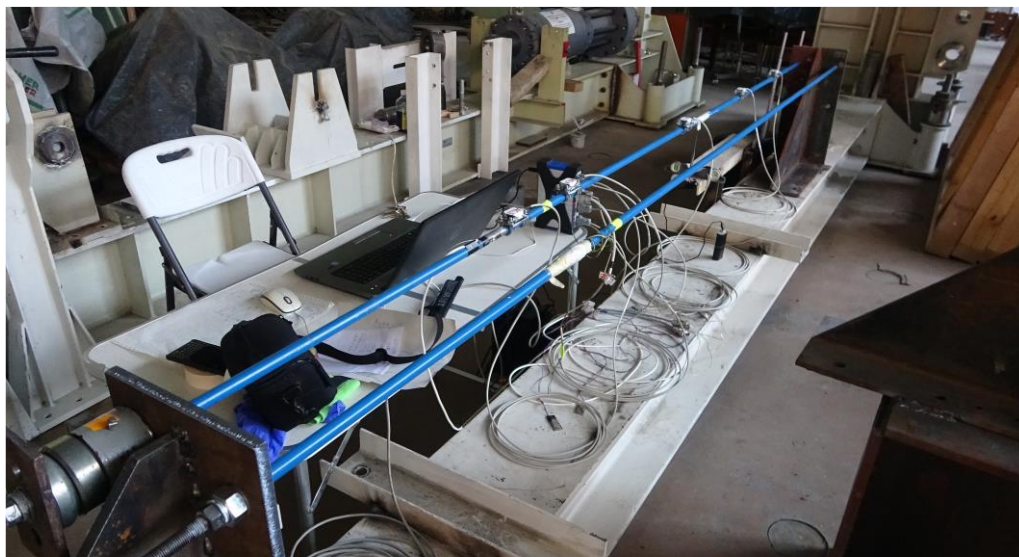
Фиг. 4. Общ вид на експерименталната постановка

Паралелно с описаните по-горе проучвания и обследвания на място са разработени числени модели на метални обтегачи, с които е изследвано изменението на честотите на собствени трептения във функция на опънните усилия/напрежения в елементите и влиянието на опорните условия. По-подробна информация за числените изследвания се съдържа в [9]. В лабораторията на катедра „Метални, дървени и пластмасови конструкции“ към Строителния факултет на УАСГ беше създадена опитна постановка за експериментални изследвания на стоманени обтегачи с цел определяне на динамичните им характеристики чрез анализ на реагирането, породено от импулсни въздействия в произволно място по дължина на обтегача (фиг. 4).
