## ИНСТРУМЕНТАЛЕН МОНИТОРИНГ НА РЕАЛНА СТОМАНОБЕТОННА КОНСТРУКЦИЯ НА ЖИЛИЩНА СГРАДА ПО ВРЕМЕ НА ИЗПЪЛНЕНИЕ И СЛЕД ВЛИЗАНЕТО ѝ В ЕКСПЛОАТАЦИЯ ЗА ПЕРИОД ОТ 10 ГОДИНИ

Е. Абдулахад<sup>1</sup>

# **INSTRUMENTAL MONITORING OF ACTUAL REINFORCED CONCRETE STRUCTURE OF A RESIDENTIAL BUILDING DURING ITS CONSTRUCTION AND ITS SERVICE LIFE FOR A 10-YEAR PERIOD**

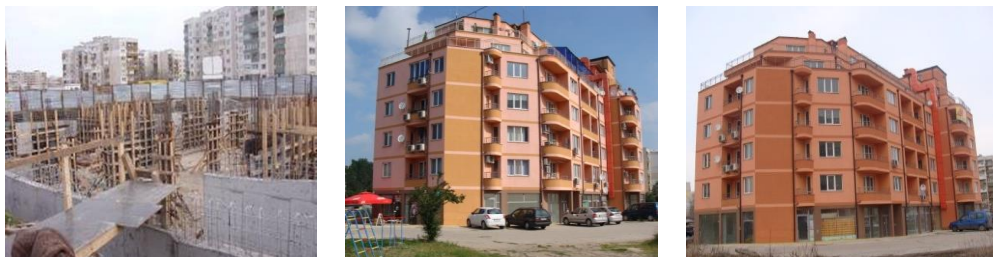
Обектът е жилищна сграда в жк „Левски – Зона В“, гр. София. Сградата се състои от сутерен, партер, четири типа и два подпокривни етажа. В конструктивно отношение сградата е стоманобетонна с гредови плочи, колони и вертикални носещи стени в двете направления. Сградата е проектирана съгласно нормативни документи, действащи за 2006 г. в България. Вж. фиг. 1.

Фиг. 1. Настоящ етап от изпълнението и завършена жилищна сграда

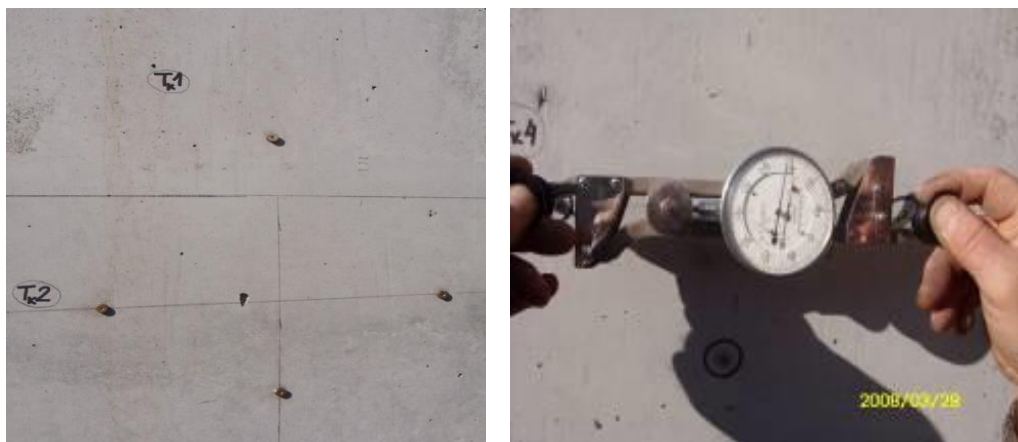
Базите за измерване на относителните деформации в бетона са разположени в средната част на колоната както по височина, така и по широчина, вж. фиг. 5. Базите за измерването на напречните деформации ( $T_{k2}$ ) са поставени в зоната между две стремена [2].

Фиг. 5. Поставени бази и взимане на нулеви отчети на относителните деформации в колони 12

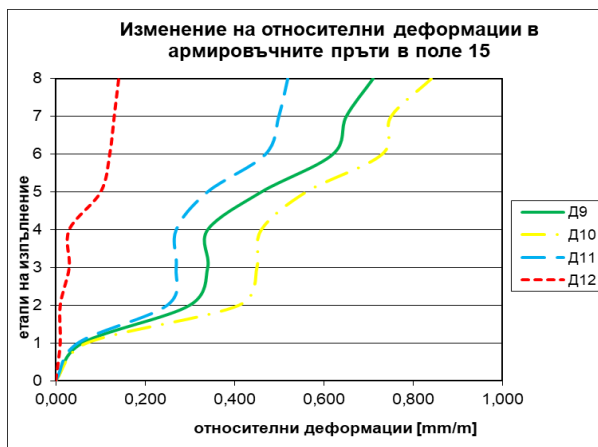
Относителните деформации на носещата армировка на кръстосано армирано поле 15 и над опората, в зоната на запъване, също нарастват при декофриране и продължават да нарастват при изпълнението на тухлени зидове и замазки. Вж. фиг. 12.

По-големите стойности на относителните деформации на армировката са тези по късата страна на полето.

Конструктивната армировка в ставната опора на полето е по-малка с около 80 % от носещата армировка. Вж. табл. 9.

Фиг. 12. Изменение на относителните деформации на армировката на поле 15
