ВАЖНИ ПРИНЦИПИ ЗА ВЪЗСТАНОВЯВАНЕ НА СГРАДИ, ПАМЕТНИЦИ НА КУЛТУРАТА, ВЪЗ ОСНОВА НА АНАЛИЗ НА СПЕЦИФИЧНИТЕ ВЪЗДЕЙСТВИЯ И РИСКОВЕ ОТ ИЗМЕНЕНИЕ НА КЛИМАТА

Б. Петров¹

Ключови думи: паметници на културата, естествени материали, изменение на климата

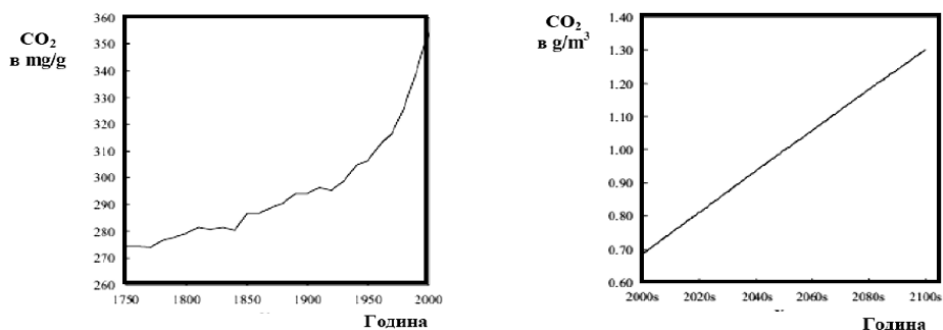
- *Увеличаване на концентрацията на въглероден диоксид* – от 0,028 % през 1750 г. до 0,038 % през 2005 г. [2]. В [3] е представено изменение на концентрацията на CO₂ във въздуха за изминалия и предстоящ 100-годишен период (фиг. 1).

Фиг. 1. Изменение на концентрацията на CO₂ от климатичните промени [3]

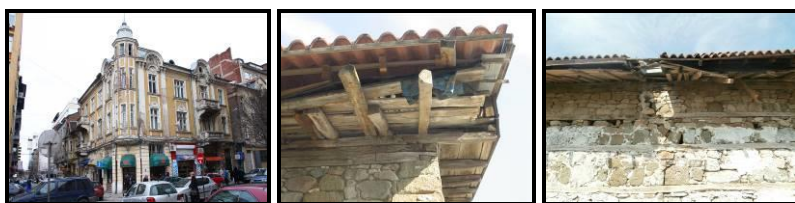
Фиг. 1. Дефекти в покривни конструкции на сгради

Проникването на вода се осъществява основно през покривната конструкция на сградите, фиг. 1, дефекти в системата за отвеждане на дъждовните води, неправилно отводнени тераси, дефекти в каменната и тухлената зидария (фиг. 2) и др.

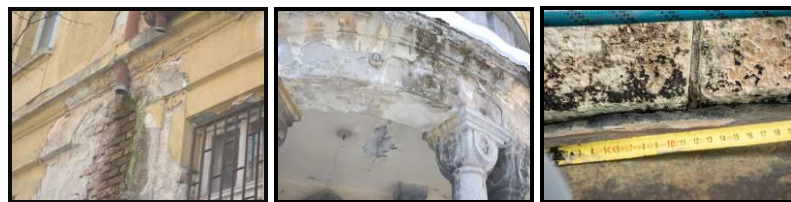
Фиг. 2. Дефекти в резултат на неправилно отводняване

В резултат на неконтролираното проникване на атмосферни води се разрушават зидарийните разтвори и мазилки, материалите се подлагат на периодично замразяване и размразяване, създават се условия за натрупване на замърсявания и промяна на цвета, загниване на дървени елементи и др.

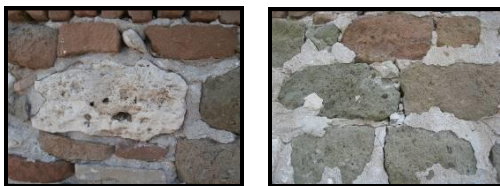
Проникването на вода и деструкционните процеси водят до нарушаване на адхезията между зидарийните тела и разтворната компонента, което влошава устойчивостта на зидарията в напречна посока и създава предпоставки за неконтролирани разрушавания при сеизмични въздействия (фиг. 3).

Фиг. 3. Нарушена адхезия на разтворната компонента и зидарийните тела

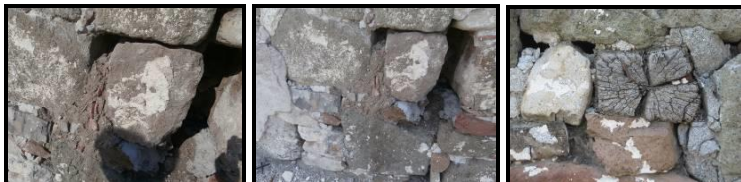
Разрушаването на разтворната компонента се осъществява особено интензивно при каменна зидария с глинен разтвор и при незащитена тухлена зидария (фиг. 4).

Фиг. 4. Разрушаване на разтворната компонента на зидарията

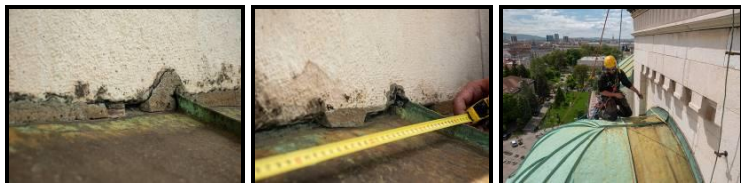
Фиг. 5. Дефектирани обшивки в резултат на ветрови въздействия

Покривните изолационни покрития се компрометират най-често в резултат на ветрови въздействия, възпрепятствани температурни деформации и др. (фиг. 5).

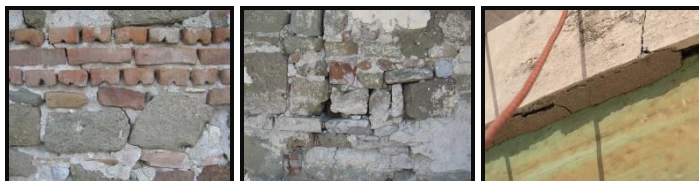
В резултат на повишената концентрация на CO_2 се увеличават рисковите дефекти на бетона и варовите разтвори. При бетона карбонизационните процеси в дълбочина водят до понижаване на алкалността на циментовия камък, депасивиране на армировъчната стомана и развитие на интензивни корозионни процеси. При варовите разтвори се повишава твърдостта, влошават се деформационните характеристики на разтворната компонента и се нарушава адхезията с останалите конструктивни елементи от фасадите на сградите – фиг. 6.

Фиг. 6. Компрометиране на варови зидарийни разтвори

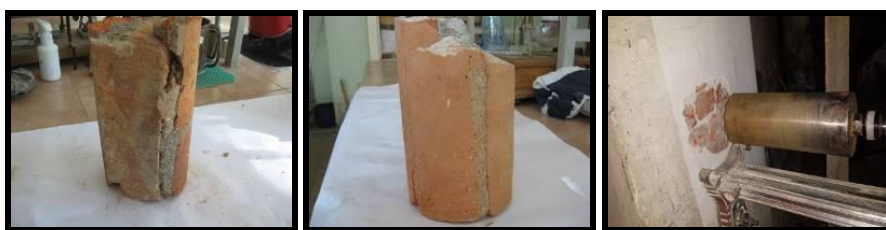
Изследването на строителните материали се извършва чрез прилагане на неинвазивни методи на обследване или чрез изрязване на пробни тела от елементите на носещата конструкция. Въз основа на изрязаните пробни тела се определят якостните характеристики на бетон, дървесина, зидарийни тела, строителни разтвори и др., фиг. 11. Могат да се установят и структурни характеристики на отделните материали и наличието на дефекти в тях.

Фиг. 11. Изрязани цилиндрични ядки от тухлена зидария

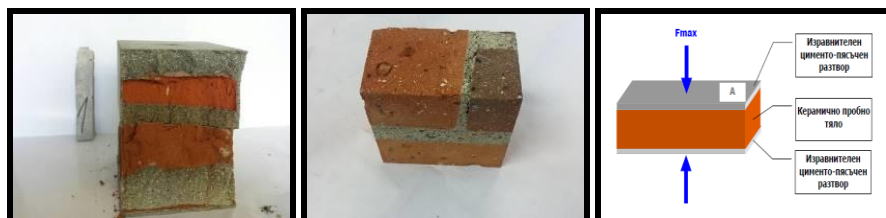
Лабораторните изпитвания се извършват за определяне на якостта на натиск (фиг. 12) и якостта на сцепление на разтворната компонента със зидарийните тела (фиг. 13).

Фиг. 12. Пробни тела с автентичен варов разтвор между тухлите

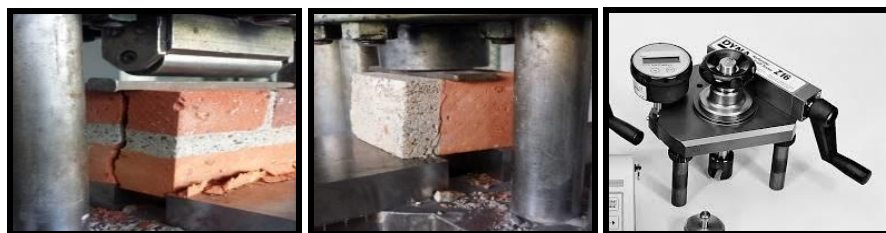
Фиг. 13. Определяне на якостта на опън на сцепление на зидарийния разтвор

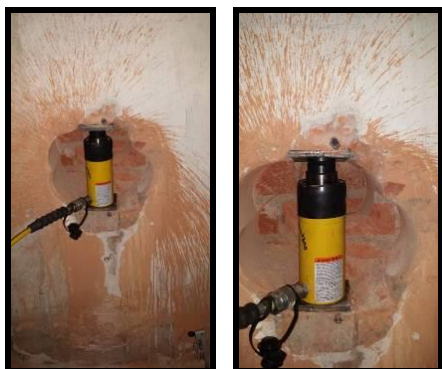
Фиг. 14.

„In-situ” определяне на модула на деформации и напрежението на срязване на тухлен или каменен зид – фиг. 14, фиг. 15.

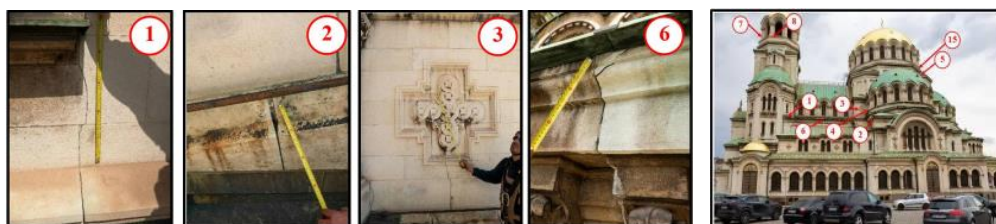
5.1.2. Възстановяване на пукнатини в зидарията на стените – фиг. 20

Фиг. 20. Примери за пукнатини в каменна зидария

Възстановяването включва подготовка на пукнатините и запълване с репарационни разтвори в зависимост от ширината на устието (фиг. 21). Възстановяване на пукнатини с ширина над 4 mm се извършва с репарационен състав, състоящ се от хидравлична вар, трас, 5 % цимент, пясък и водонамаляващи химически добавки. Възстановяване на пукнатини с ширина 2 – 4 mm се препоръчва да се извърши чрез колматиране на пукнатината с цел възпрепятстване на проникването на атмосферни води. За този размер се препоръчва използване на силиконизиран акрилен латекс. Възстановяване на пукнатини с ширина до 2 mm се изпълнява чрез инжектиране на състави от хидравлична вар и максимална едрина на вложения пълнител 0,5 mm.

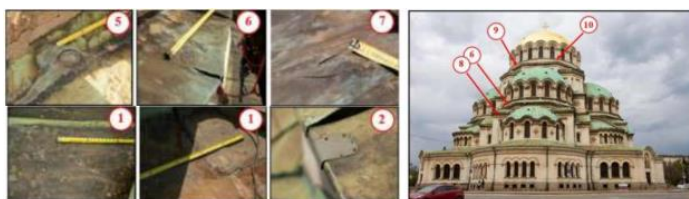
Фиг. 23. Дефекти в обшивката от медна ламарина

Възстановяването на пробиви в обшивката от медна ламарина (фиг. 23) е планирано чрез патиниране на медната ламарина за ремонта, разкрояване, прилепване на репарационното парче с изкуствен метал, нитоване с медни поп-нитове (фиг. 24) и/или използване на самозалепваща се медна лента Cooper Flash.

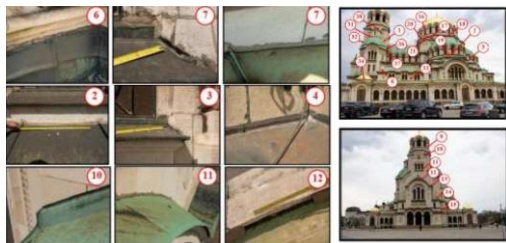
5.1.5. Компретирана връзка на обшивката от медна ламарина – фиг. 25

Фиг. 25. Нарушена връзка обшивка-зидария

Възстановяването се извършва чрез подготовка на дефекта за възстановяване, монтиране на пола за поемане на температурните деформации, монтиране на репаратурния елемент чрез месингови дюбели, замонолитване на жлеба с хидравличен фугиращ разтвор, модифициран с епоксидна емулсия (фиг. 26).
