## ЕКСПЛОАТАЦИОННИ ПРОБЛЕМИ НА НОСЕЩИТЕ СТОМАНОБЕТОННИ КОНСТРУКЦИИ СЛЕД ПОЖАРНО ВЪЗДЕЙСТВИЕ

Б. Петров<sup>1</sup>, И. Дойков<sup>2</sup>, С. Бояджиев<sup>3</sup>

### РЕЗЮМЕ

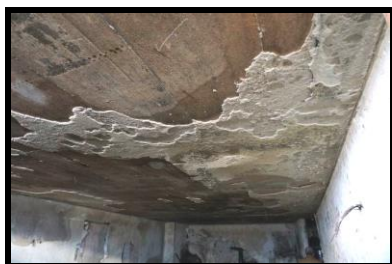
Фиг. 1. Обект А – дефекти мазилка

вертикални елементи и междуетажни плочи. Елементите на носещата конструкция са изпълнени от бетон с клас по якост на натиск С25/30. Огневото въздействие е локално, възникнало в резултат на битов пожар. Продължителността на пожарното въздействие е около 50 минути. Вж. фиг. 1 и фиг. 2.

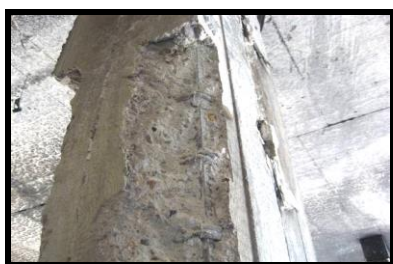
Фиг. 3. Обект Б – дефект покритие колона

- Обект Б – жилищна сграда от смесен тип с магазини и подземни гаражи. Носещата конструкция е монолитна стоманобетонна, състояща се от колони греди, противоземетръсни вертикални елементи и междуетажни плочи. Елементите на носещата конструкция са изпълнени от бетон с клас по якост на натиск С16/20. Огневото въздействие се развива в зоната на магазин за битова химия, в резултат на което интензивността на пожара бързо нараства. Продължителността на пожарното въздействие е около 60 минути. Вж. фиг. 3 и фиг. 4.

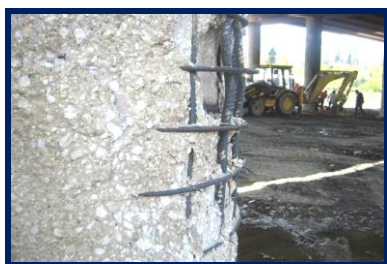
Фиг. 8. Обрушено покритие стълб

- Обект Г – мостова конструкция над р. Джерман км 331+160,00 от Автомагистрала „Струма“. Носещата конструкция на съоръжението е монолитна стоманобетонна, състояща се от стълбове с диаметър 100 cm през осово разстояние 540 cm и височина до платното 750 cm, стоманобетонен интегрален ригел, обединяващ стълбовете, с напречни размери 1500/200 cm и сглобяеми, предварително напрегнати стоманобетоннови греди. Монолитните елементи са изпълнени от бетон с клас по якост на натиск С30/37 и класове по експлоатационно въздействие – ХС4 и ХФ1, а сглобяемите греди от бетон клас С45/55 и класове по експлоатационно въздействие – ХС3 и ХФ1. Огневото въздействие се получава в резултат на запалване на отпадъчни продукти и автомобилни гуми. Продължителността на пожарното въздействие е около 270 минути. Вж. фиг. 8 – 11.

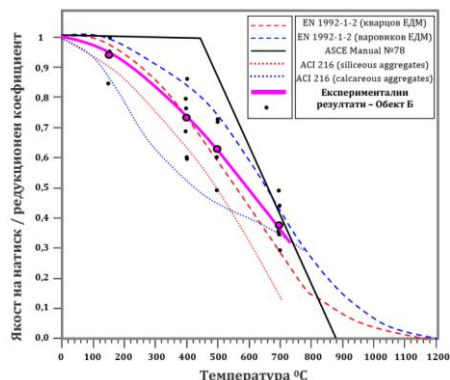
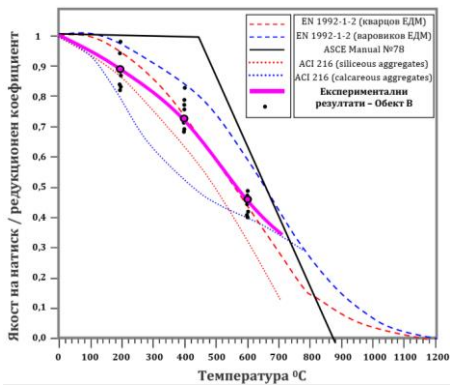
На фиг. 14 ÷ 17 са дадени зависимостите между редуцирането на якостта на натиск на бетона и температурата в огнището на пожара за четирите изследвани обекта.

Резултатите са сравнени с нормативните зависимости, посочени за различни видове добавъчни материали в [8 и 49].

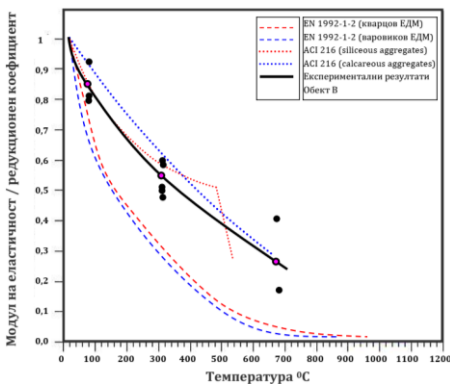
На фиг. 18 ÷ 21 са дадени зависимостите между редуцирането на модула на еластичността на бетона и температурата в огнището на пожара за четирите изследвани обекта. Резултатите са сравнени с нормативните зависимости, посочени за различни видове добавъчни материали в [8 и 49].

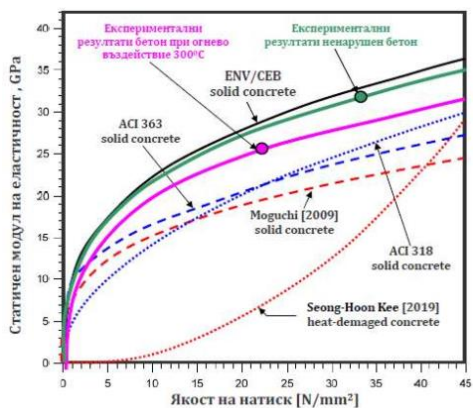
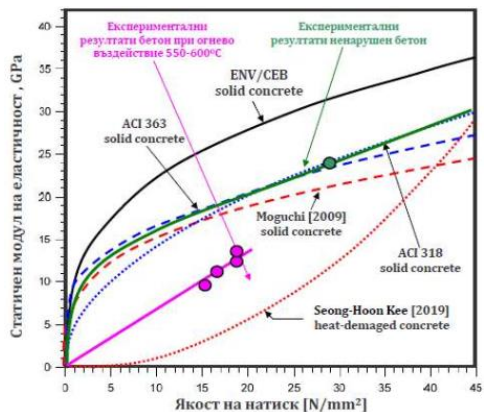
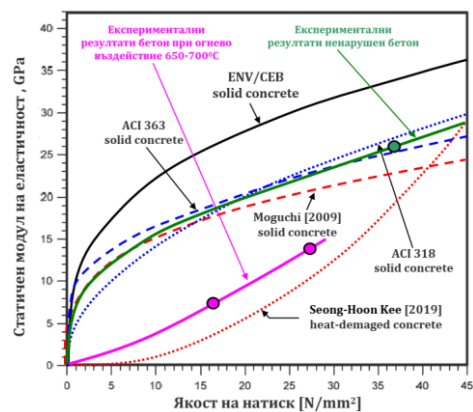
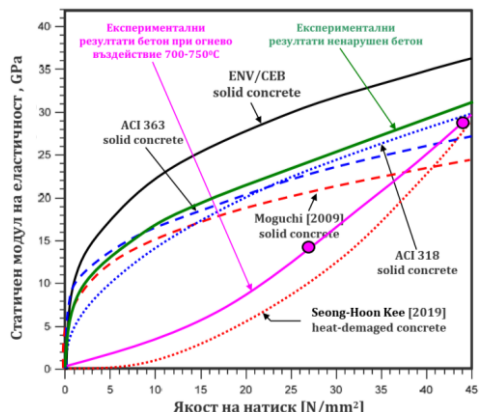
На фиг. 23 ÷ 26 са посочени зависимостите между якостта на натиск на бетона и модула на еластичността за бетони, при различни температури, а на фиг. 27 тези зависимости са обобщени. Получените резултати са сравнени с тези, посочени в [10, 50 ÷ 52].

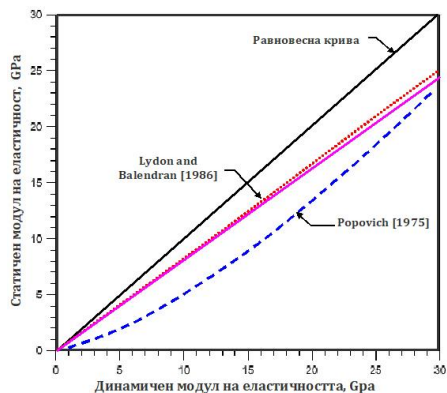
Фиг. 28. Съотношение  $E-E_{dyn}$

На фиг. 28 е дадена зависимостта между динамичния и статичен модул на еластичността.

Въз основа на резултатите от проведената ултразвукова диагностика на бетона се определя вероятната стойност на модула на еластичността и динамичния модул на еластичността. Използваните за изчислението формули са както следва:

$$E = 1,25.E_{dyn} - 19000, \quad (1)$$
