АНАЛИЗ НА ДЕФОРМАЦИИТЕ И НАПРЕЖЕНИЯТА В ЗОНА НА СЛЯГАНЕ НА ТУНЕЛ, ИЗПЪЛНЯВАН ПО НОВ АВСТРИЙСКИ ТУНЕЛЕН МЕТОД

Изследването търси възможни решения за анализ на облицовката на плитък тунел, изпълнен по Нов австрийски тунелен метод (НАТМ) след настъпило слягане на част от нея. Проведени са вариантни изчислителни анализи с програми SAP2000 и PLAXIS, като се търси съвпадение на моделните прогнози с действително регистрираните ефекти от аварията, измерените премествания и слягания в участък от облицовката.

ANALYSIS OF DEFORMATIONS AND STRESSES IN THE SETTLEMENT ZONE OF A TUNNEL CONSTRUCTED ACCORDING TO THE NEW AUSTRIAN TUNNELING METHOD

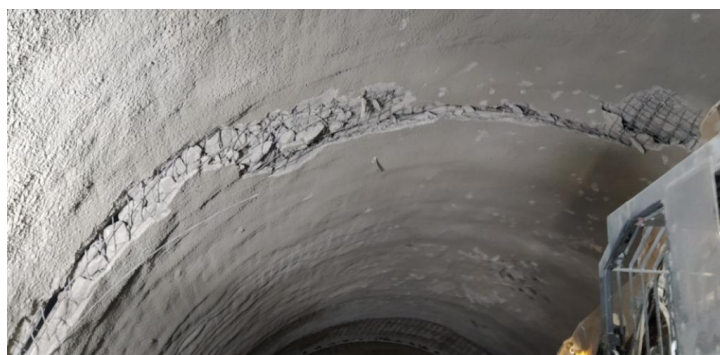
При напредък на калотата от 19 армоферми (15 m), пред пълния профил на тунела (не са завършени щрос и дъно), по време на монтаж на последната армоферма от цикъла, започва изсипване на оводнени земни маси отляво на оста на тунела, които видимо се различават от естествените почвени материали в забоя. С голяма вероятност това са антропогенни насипи, които са положени при изпълнение на отводнителен сифон и дренажен канал на кабелния колектор, открити в последствие. Каналът преминава напречно на оста на тунела на около 2 m над свода. Почти едновременно се получава счупване на облицовката, перпендикулярно на надлъжната ос на съоръжението, една рамка след затвореното сечение – снимка 1. Монолитното сечение на калотата пред счупването (приблизително 15 m) сляга от 30 до 55 cm, като нарастването е постепенно и неравномерно към забоя – фиг. 3. Веднага се регистрира и слягане на терена, което приблизително следва конструктивното преместване – снимка 2. Геодезичните репери в оста и над десния контур на тунела се преместват с около 10 – 12 cm, а между тях се получава понижение с около 60 cm. Максимумът на инфлексията е вдясно от оста на съоръжението, приблизително в средата на зоната. Кабелният колектор запазва положението си в пространството – деформациите над него не превишават 10 cm. Непосредствено над счупването на облицовката няма увеличаване на слаганията на терена спрямо измерените стойности преди аварията. Направени са геодезични заснемания на профила на тунела през 1 m, които дават точна картина на слягането на първичната облицовка и потъването на петите.

Снимка 1. Счупване на облицовката, перпендикулярно на оста на тунела

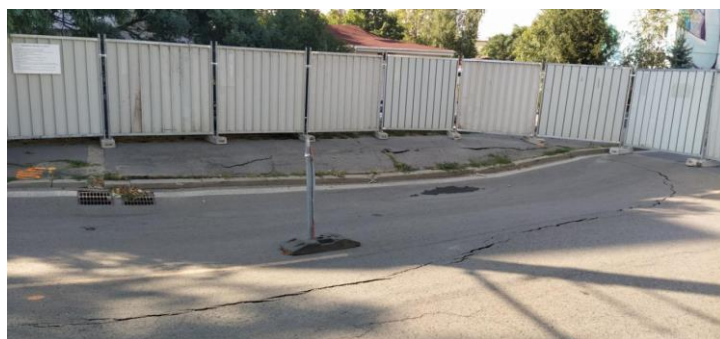
Снимка 2. Слягане на терена

Регистрираните ефекти след инцидента създадоха условия екипът да изследва напрегнатото и деформирано състояние на тунелната облицовка в слегналата зона. При обсервационен анализ на деформациите на терена може да се предположи образуването на повърхнина (обърнат пресечен конус) с максимални тангенциални деформации в масива над тунела [0]. В напречния разрез (фиг. 2) пресечниците на тази повърхнина са отбелязани като ЛИНИИ 1 и 2, а в надлъжния (фиг. 3) като ЛИНИИ 3 и 4. Кабелният колектор запазва положението си в пространството благодарение на надлъжната си коравина и вероятно поради триенето между него и околния масив. Вероятно под него се образува хлътвање на масива.

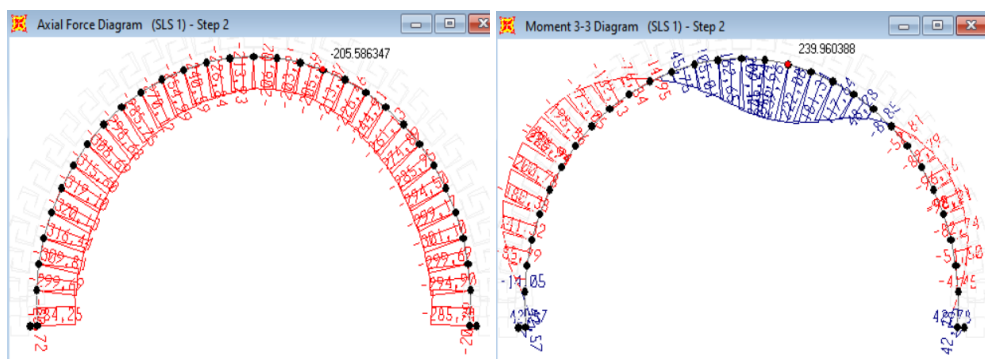
Фиг. 6. Диаграми на разрезните усилия в облицовката

Сечението е изпълнено с бетон клас C25/30 и е армирано с армоферми през 80 см и две мрежи Ф8 през 15 см, клас B500. Общата армировка от вътрешната страна е $9,5 \text{ cm}^2$, а от външната $11,2 \text{ cm}^2$. При натискава сила в сечението от 205 kN (стойност на нормалната сила в свода, фиг. 6), максималният огъващ момент, който сечението може да понесе, е 137 kN.m отвътре и 154 kN.m отвън [EN 1992-1-1] при $\gamma_s = 1$ ($R_s = 500 \text{ MPa}$).

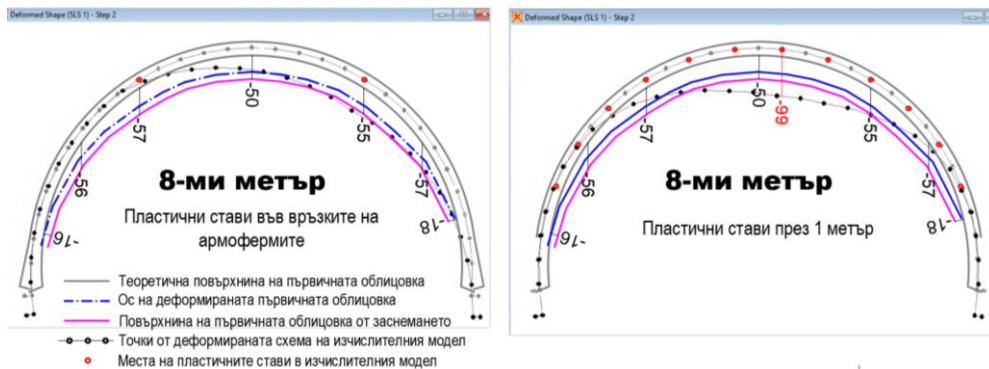
Фиг. 8. Сравнение между регистрирани премествания на облицовката и деформирани схеми на изчислителните модели при наличие на пластични стави

С цел да се изчерпят възможните вероятности за реализиране на **ПЪРВИ СЦЕНАРИЙ** са направени два опита за пластифициране на сечението [0] при запазен товарен модел. Първоначално е прието образуване на пластични стави в местата на връзка на армофермите. Това приемане се обосновава от факта, че в някой от заснетите сечения в местата на връзка на армофермите се забелязва леко хлътване в облицовката. Като втори опит пластични стави са приети по цялата облицовка през разстояние 1 m, като краен възможен вариант. Тяхната коравина е получена итерационно, до достигане на изчислената носимоспособност на сечението. Преместванията, получени в изчислителните модели, са сравнени с измерените – фиг. 8. При анализ на деформациите на първия вариант се вижда ясно изразена несиметричност спрямо вертикалната ос на тунела. При втория вариант сляганията в ключа значително надхвърлят измерените. И двата варианта са отхвърлени като вероятни, поради факта, че деформираната схема показва големи отклонения спрямо измерените премествания. По този начин **ПЪРВИ СЦЕНАРИЙ** се отхвърля като възможен!

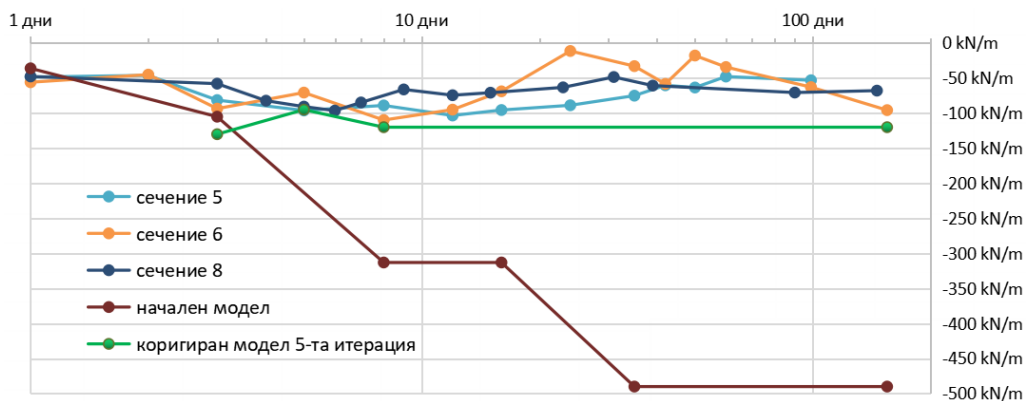
Фиг. 9. Нормални сили в наблюдаваните сечения, според отчети и изчислителни модели

Решението на изчислителния модел е еласто-пластично, на етапи, отговарящи на последователността на изпълнението на конструкцията. Направени са 5 итерации до достигане на резултати, близки до отчетените в конкретния участък от тунела [16], като с всяка итерация нормалните сили в сечението намаляват. На фиг. 9 в графичен вид е показана вариацията на отчетите в три от наблюдаваните сечения с течение на времето, както и резултатите от първоначалния изчислителен модел и изчислителен модел 5-а итерация.

15]. Максималните измерени напрежения в сечението са по-малки от проектните, като разликата е между 3 и 5 пъти – фиг. 8. Това се дължи на факта, че голям процент от теглото на почвените пластове над контура на тунела се преразпределя през носимоспособността на самия масив в така наречения „уякчен свод“ [1, 2] около изпълнената облицовка. Предвид получените опитни резултати, изчислителният модел в PLAXIS е коригиран, като са увеличени якостните и деформационните характеристики на земните пластове, влизащи в контакт с облицовката [13]. Нарастването на еластичния модул E на кватернерните материали е линейно със стъпка 10 %. Нарастването на E на неогенските седименти е линейно със стъпка 20 % поради по-големия OCR, характерен за тях. Параметрите на якостта на срязване на конкретните пластове са приети според резултати от SPT тест от проучвателен сондаж, отстоящ на около 20 m от слегналия участък. Началните и коригираните характеристики са представени в табл. 2.

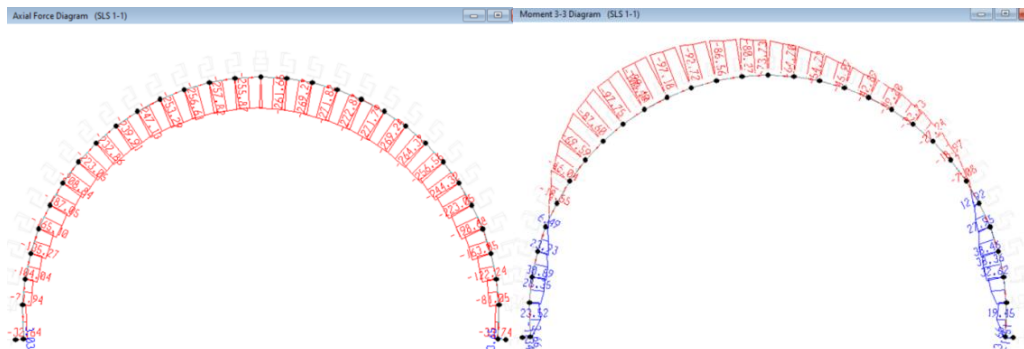
Фиг. 12. Диаграми на разрезните усилия при ВТОРИ СЦЕНАРИЙ

Диаграмите на разрезните усилия (фиг. 12) показват стойности, които са близки до носещата способност на стоманобетонното сечение. От гледна точка на ненарушената цялост на облицовката тези усилия са възможни. Но този подход подсказва и едно различно обяснение на инцидента. Анализът на диаграмите на напреженията и

деформациите в масива насочва, че в конкретния случай не тунелната облицовка крепи масива, а по-скоро земният масив държи облицовката. След настъпването претоварване на калотата в близост до забоя и счупване на дългата 15 m конзола, облицовката започва да сляга, като увлича и масива над себе си заради изпълняваните анкери по контура на свода. Това слягане се възпира от якостните характеристики на земната среда, ограждаща облицовката. Разрушение в масива вероятно е настъпило единствено в петите на армофермите, които често се поставят в разуплътнена среда. Триенето между облицовката и масива е уравновесило претоварването в близост до забоя.

Макар и масивът да демонстрира значително по-високи якостни и деформационни характеристики в сравнение с предположените в геоложкото изследване към проекта, изненадите, които крие земната среда, могат да предизвикат авария със значителни щети. С голяма вероятност може да се твърди, че в случая точно по-големите якостни способности на масива предотвратяват разрушението на изпълнената облицовка. Преминаване на граничната носеща способност на почвените пластовете и разрушение по повърхнините на максималните тангенциални напрежения би довело до пълно натоварване от теглото на масива над свода, което от своя страна би повредило сериозно облицовката. Тези заключения налагат промени в технологията на изпълнение на тунела, като в оставащите 350 m се ограничава напредъкът на забоя пред пълния профил на максимум 10 m. С намаляване на дължината на калотата пред пълния профил се постига значително по-бързо затваряне на сечението, по-бързо набиране на якост на облицовката и по-голяма коравина на издадената напред калота за сметка на незначително общо забавяне в строителния процес.
