ЕКСПЕРИМЕНТАЛНО ИЗСЛЕДВАНЕ НА СТОМАНОБЕТОННА МОСТОВА ГРЕДА, УСИЛЕНА С ВИСОКОЯКОСТЕН БЕТОН

Е. Абдулахад¹, В. Стоилова², Д. Недялков³

EXPERIMENTAL INVESTIGATION OF AN RC BRIDGE BEAM STRENGTHENED WITH HIGH-PERFORMANCE CONCRETE

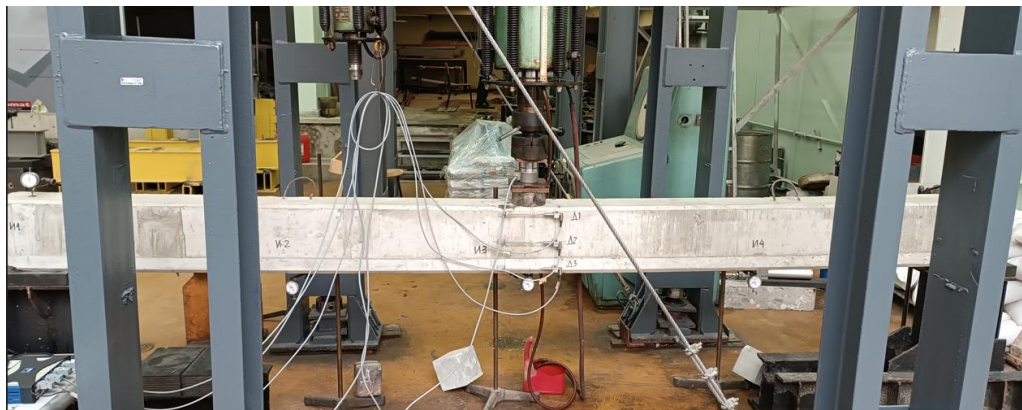
Фиг. 4. Експериментална постановка на неусилената греда

Експериментът е извършен на два етапа. Първият етап е статично изпитване на гредата до изчислителен товар. Експерименталната постановка на неусилената греда е показана на фиг. 4.

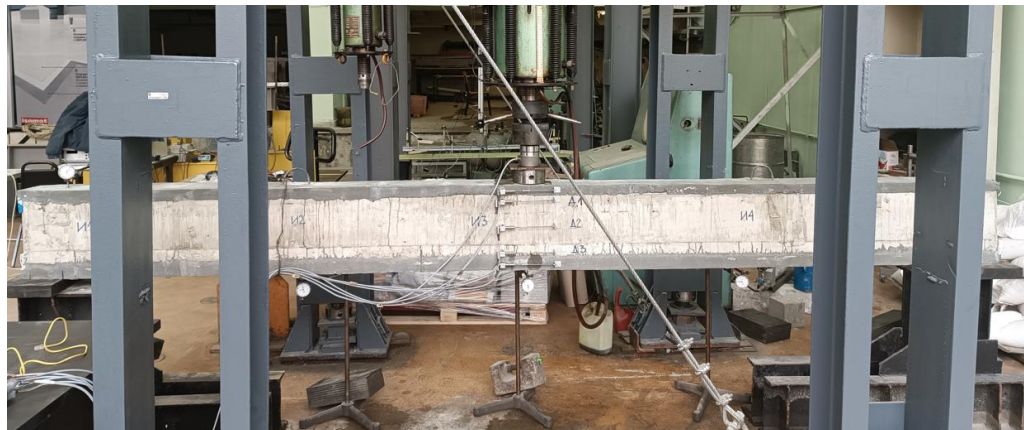
Фиг. 5. Експериментална постановка на усилената греда

След това са изпълнени усиляващи слоеве в натисковата и опънатата зона на гредата. В натисковата зона усиляващият слой е с дебелина 3 cm и е армиран с надлъжна армировка 2N8. За осигуряване на връзката между съществуващия бетон и усиляващия слой е извършено награвяване на повърхността, нанесен е материал за адхезия и са изпълнени дюбели. Усиляващият слой в опънатата зона е с дебелина 4 cm и няма допълнителна надлъжна армировка. Връзката между съществуващия бетон и усиляващия слой е осъществена чрез награвяване на повърхността и материал за адхезия.

След изпитване на пробни тела е установена средна кубова якост на натиск на високоякостния бетон 112 МРа в натисковата зона и 134 МРа в опънната зона. При втория етап на експеримента първо е направено статично изпитване на усилената греда до същите нива на натоварване, както преди усиляването. След това гредата е подложена на циклично натоварване от 50 000 цикъла. Накрая гредата е натоварена статично до разрушение. Експериментална постановка на усилената греда е показана на фиг. 5.

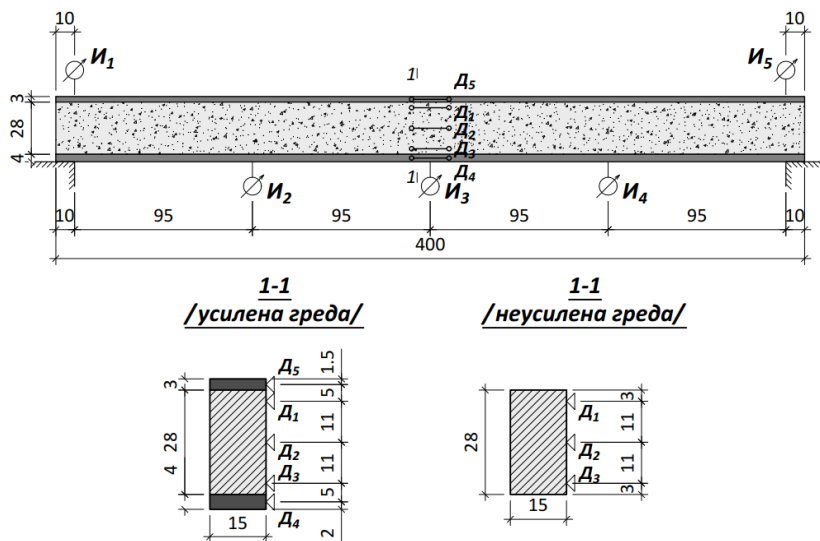
Фиг. 6. Разположение на измервателните уреди

И в двата етапа на експерименталното изследване са извършени измервания на провисванията и на относителните деформации в бетона по височина на сечението в средата на отвора на гредата. Разположението на измервателните уреди е показано на фиг. 6. Вертикалните премествания се измерват посредством часовникови индикатори в пет сечения, означени с I_i на фигурата. Относителните деформации в бетона се измерват посредством индуктивни датчици (LVDT) – три броя за неусилената греда (D_1 - D_3) и пет – за усилената греда (D_1 - D_5), означени с D_i на фигурата. Натоварването се контролира с помощта на месдоза.

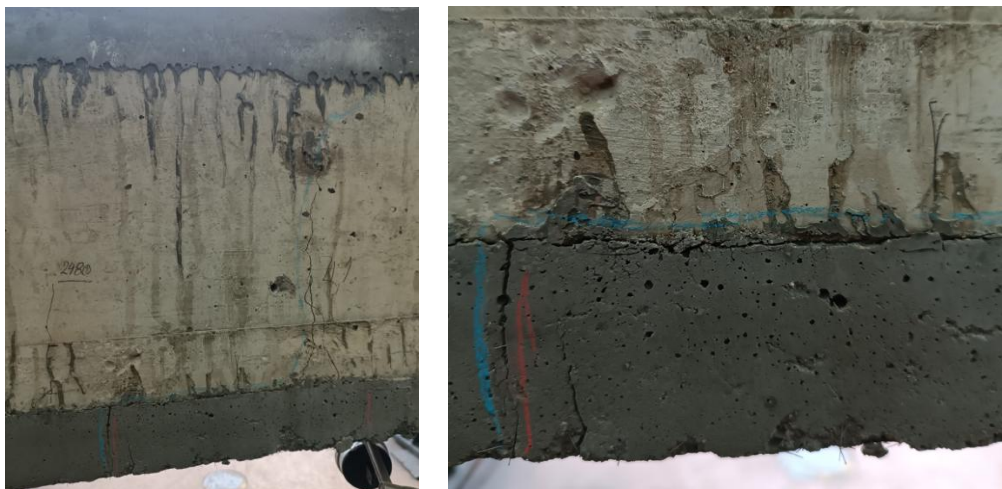
Фиг. 7. Разрушение на гредата

В резултат на проведените експериментални изследвания са построени различни графики за провисванията и относителните деформации в бетона за неусилената и усилената греда. Направена е съпоставка между резултатите преди и след усилване, за да се изведе заключение за ефективността на избрания метод на усилване. При последното изпитване гредата се товари до пълно разрушение, което настъпва при сила 78,58 kN. При натоварване около 62 kN широчината на пукнатините достига максимално допустимата стойност от 0,3 mm съгласно Еврокод 2-2 [31]. При следващи степени на натоварване се наблюдава увеличаване на широчината на пукнатините. При товар от 69 kN се появява хоризонтална пукнатина в работната фуга между гредата и усилващия слой в опънната зона, свидетелстваща за нарушена връзка между двата материала. При следващите степени на натоварване пукнатината в усилващия слой се свързва посредством хоризонталната пукнатина в работната фуга с пукнатините в гредата до достигане на пълно разрушение при сила 78,58 kN (фиг. 7).

- Разрушението настъпва малко след нарушаване на връзката между усиливащия слой в опънната зона и гредата. Следователно, при този метод на усиление трябва да се обърне специално внимание на осигуряването на надеждна връзка между съществуващия бетон и усиливащия слой.

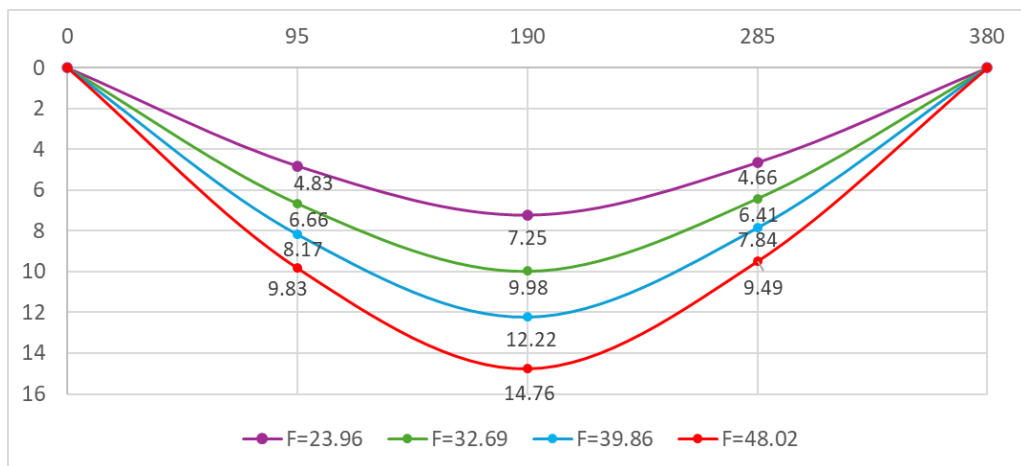
Фиг. 8. Провисвания на неусилената греда

На фиг. 8 са показани провисванията на неусилената греда при няколко степени на натоварване. На фиг. 9 са представени провисванията на усилената греда при същите товари.

Допустимото провисване на гредата съгласно Еврокод 2 [31, 33] е 15,2 mm. Тази стойност не се достига при неусилената греда. За усилената греда гранично провисване се достига при сила около 72 kN, малко преди разрушение.

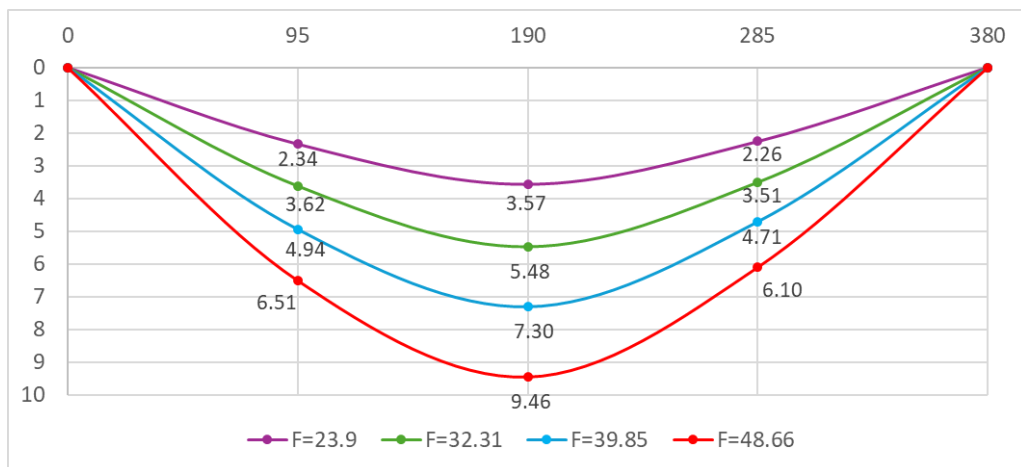
Фиг. 9. Провисвания на усилената греда

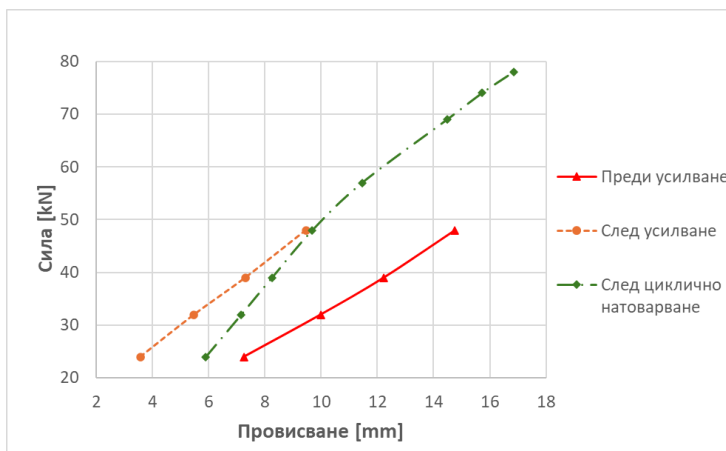
Фиг. 11. Провисвания в средата на отвора на гредата

На фиг. 11 е представено сравнение между провисванията в средата на отвора на гредата при трите изпитвания. Табл. 1 представя процентната разлика между тях.

- Налице е значителна редукция в провисванията на гредата. При характеристична стойност на силата ($F = 32 \text{ kN}$) се наблюдава спад от 45 % в провисванията на усилената греда спрямо неусилената. След циклично натоварване редукцията на провисванията в усилената греда спрямо неусилената е 28 %. При изчислителна стойност на силата ($F = 48 \text{ kN}$) тези проценти са съответно 36 % преди и 34 % след циклично натоварване.

- Влиянието на умората върху провисванията на гредата е по-значително при по-малки степени на натоварване. С нарастване на силата увеличаването на провисванията на усилената греда след цикличното натоварване спрямо преди него намалява. При изчислителния товар разликата е незначителна – 2,5 %.

- Налице са значителни остатъчни деформации след статичното изпитване на усилената греда след затихване на деформациите – 29 % от максималното провисване (при изчислителна стойност на силата $F = 48 \text{ kN}$) в средата на отвора на гредата.

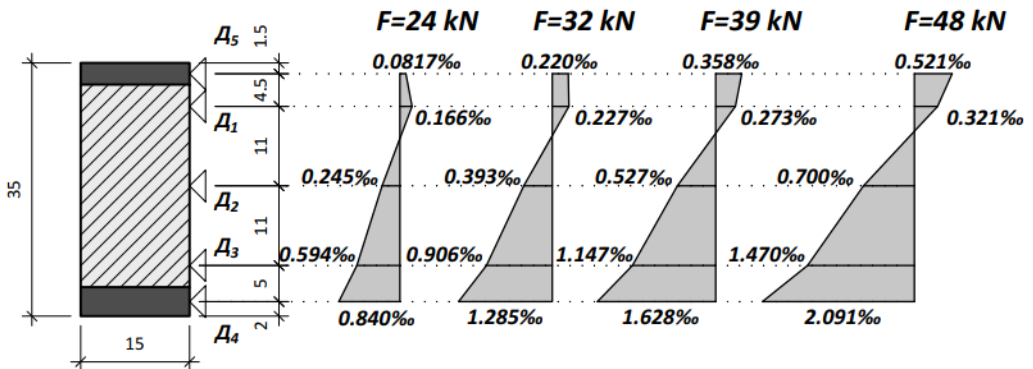
Фиг. 13. Относителни деформации в бетона на усилената греда

На фиг. 12 са показани относителните деформации в бетона на неусилената греда при няколко степени на натоварване. На фиг. 13 са представени относителните деформации на усилената греда при същите товари. Фиг. 14 показва относителните деформации в бетона на усилената греда след циклично натоварване до достигане на разрушителния товар.

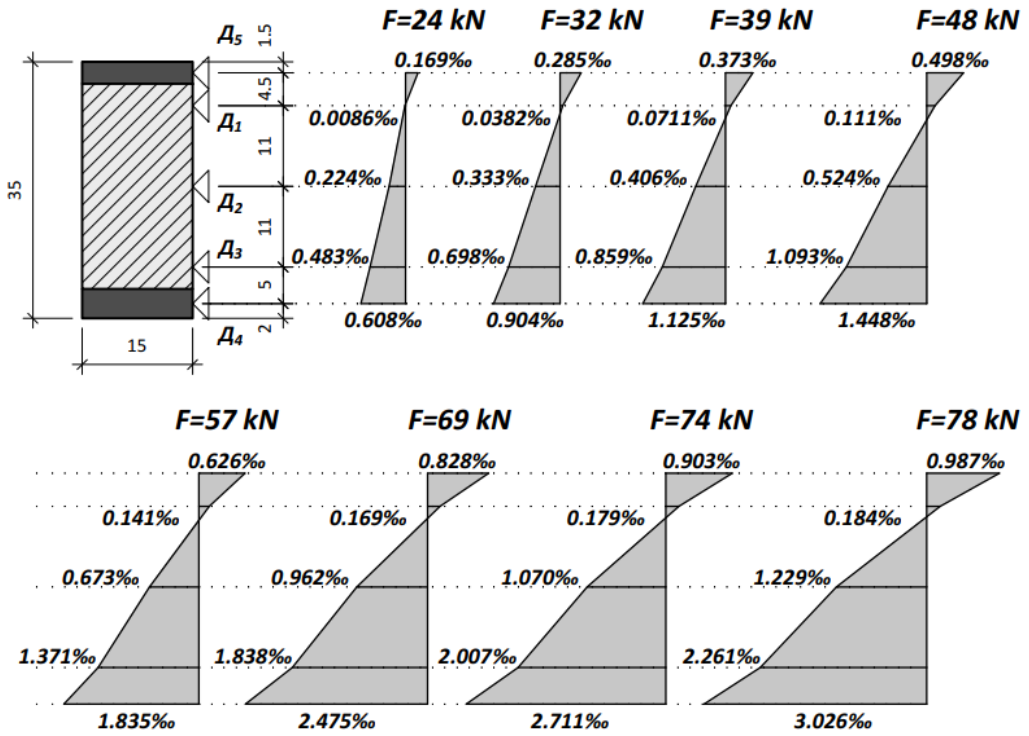
Фиг. 14. Относителни деформации в бетона на усилената греда след циклично натоварване

Наблюдава се спад на относителните деформации в бетона в усилената греда след цикличното натоварване, особено силно изразено в натисквата зона. В настоящото експериментално изследване не са измерени остатъчните деформации преди цикличното натоварване и в показаните резултати те не са отчетени. Както бе показано по-горе, при

провисванията са налице значителни остатъчни деформации. Следователно, може да се заключи, че и при относителните деформации ще има не малки остатъчни деформации. Така че получената редукция в относителните деформации на усилената греда след циклично натоварване спрямо преди него може да се обясни с неотчетените остатъчни деформации.
