## ТУХЛА В КОНТЕКСТ: АРХИТЕКТУРНА АДАПТАЦИЯ НА ИСТОРИЧЕСКА СГРАДА В СТАРИЯ ЦЕНТЪР НА СОФИЯ

### РЕЗЮМЕ

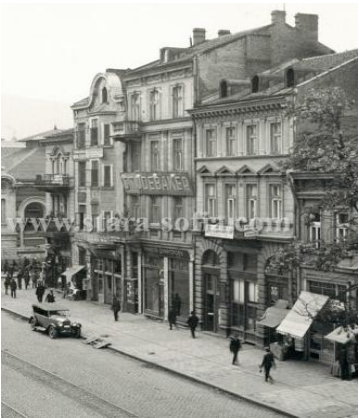
Фасадната дограма е с масивни дървени рамки. На фасадата ясно се отличават монционитните блокове в естествената си текстура.

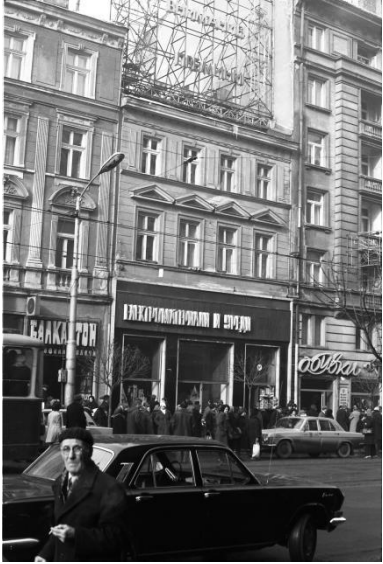
<p>Етап 3</p>	<p>70-те години на двадесети век</p>	<p>Снимков материал [2]</p>

<p>Демнтирана е старата дървена дограма.</p> <p>В междинното пространство на високия партерен етаж е отлята нова стоманобетонова плоча, с площ <math>\frac{1}{2}</math> от цялата застроена площ на партера, добавени са стоманобетониви колони, преминаващи през конструкцията на пруския свод до сутерена.</p> <p>Върху пруските сводове на кота 0,00 е отлята допълнителна стоманобетонова плоча, стъпваща частично върху нови стоманобетониви греди.</p> <p>Фасадната зидария от монзонит е покрита с тъмна облицовка, а дограмата видимо е сменена с метална изнесена в предния ръб на фасадната повърхнина. Покривната конструкция на сградата е силно натоварена от монтирана метална конструкция за плакати.</p>
<p>Етап 4</p>	<p>2012</p>	<p>Снимков материал [3]</p>

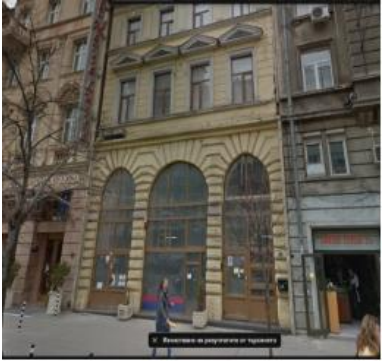
<p>Витошкият монзонит по фасадните пиластри от партер до втори етаж е покрит с плътен слой фасадна боя със сигнално жълт цвят.</p> <p>Демнтирана е металната фасадна дограма и облицовка от тъмен метал върху каменните фасадни колони.</p>

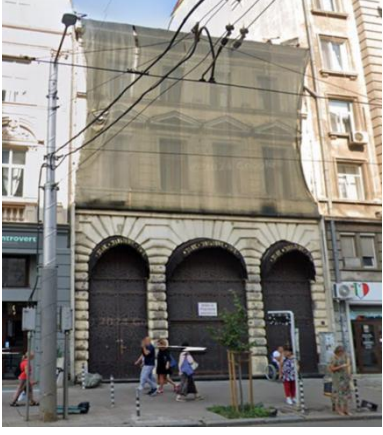
<p>Етап 5</p>	<p>В периода до 2025 г.</p>

<p>Монтирана е нова PVC дограма и декоративни неподвижни метални решетки от лазерно прорязана листов стомана.</p> <p>На първия етаж над партера е премахната цяла вътрешна носеща тухлена стена с дебелина 50 cm. Същата стена е останала на погорното ниво в сградата.</p>

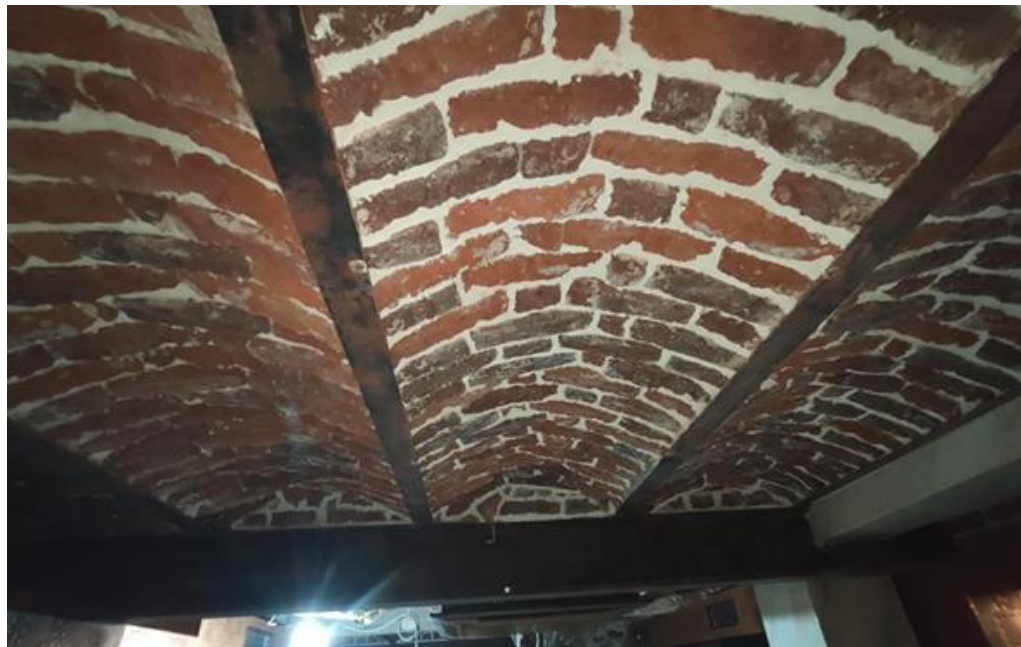
Фиг. 3. Подова конструкция на партерна (първа) плоча тип „Пруски свод“

**А. Хоризонтални тухлени арки**, комбинирани със стоманени профили, конструкции със стоманени профили тип „пруски свод“ (нем. **Preußische Kappe**) (фиг. 3). Подовите конструкции на кога 0,00 и +6,40 представляват конструктивна система от тънки тухлени сводове, изградени между стоманени носещи греди, разпространени от Прусия (Германия) през XIX век, пожароустойчива и икономична конструкция [6].

Запазена е подовата конструкция на партера, изпълнена по метода „пруски свод“, както и металните греди от нея. Въпреки безразборните намеси, пропорциите на конструктивните елементи са ясно различими. Пространството на сутеренното ниво е загубило цялостния си автентичен вид.

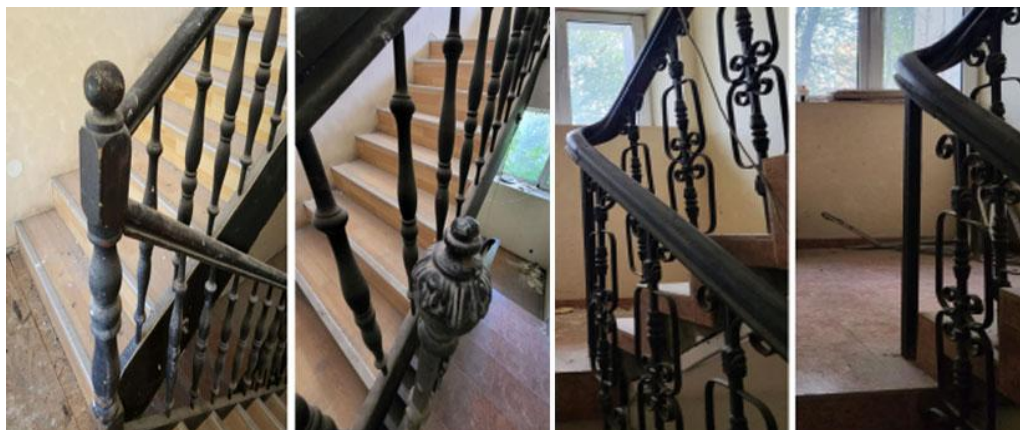
Фиг. 4. Автентичен детайл на парапет от дървесен масив и метал – етажи

Запазени са всички стълбищни парапети, като на трето и четвърто ниво те са изработени от струговани масивни елементи, оцветени в тъмен цвят (фиг. 4). В настоящия момент стъпалата от масивна дървесина са облицовани с ламиниран паркет и „обезопасени“ с метални профили. Всички налични на обекта елементи от естествени материали са възможни за реставрация.

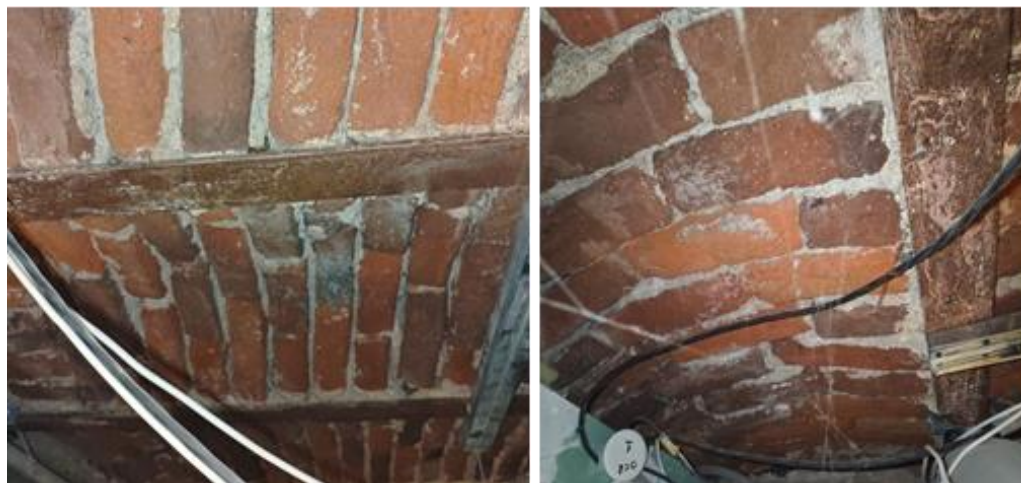
**Фиг. 5. Изглед от зидарията на „Пруския свод“ в сутеренното ниво на сградата**

В сградата доминиращите конструктивни елементи създават възможност за реализиране на идеята ограждащите стени и подовата конструкция да бъдат от един унифициран материал – тухла, подредена в различен ритъм и с различна статическа функция, но запазващ единството на повърхнините.

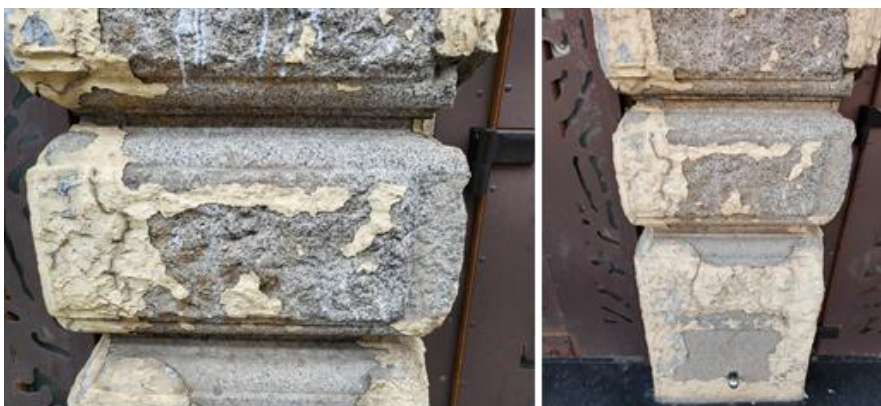
Фиг. 6. Монолитен блок от Витошки монцонит – елемент от фасадните рамки по бул. „Мария Луиза“

Фасадата на сградата, обект на анализ, е със забележителен силует от три симетрични арки с височина от 6,5 m, изградени от монолитни каменни блокове с дълбочина на блока 70 cm. Типичният растер на фиг. 6 е с дълбочина на фугите от 10 cm.

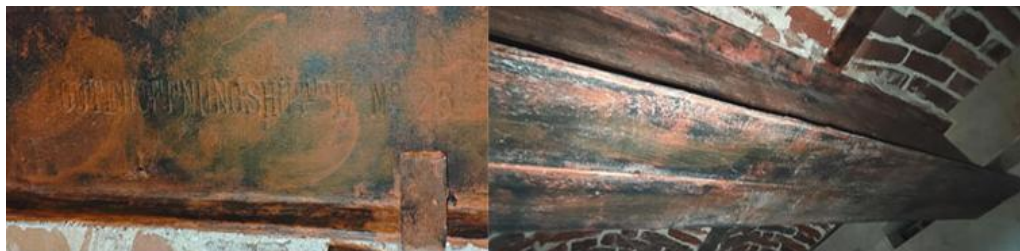
Фиг. 7. Стоманени профили, изработени от фирма „Gutehoffnungshütte“

Според доклада към конструктивното обследване на доц. д-р инж. Емад Абдулахад [11] произходът на гредите и стоманените елементи в сградата са именно от знаковата фабрика „Gutehoffnungshütte“ (фиг. 7).

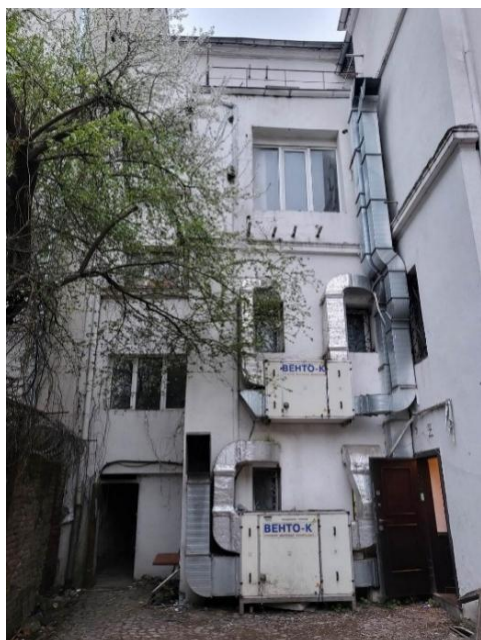
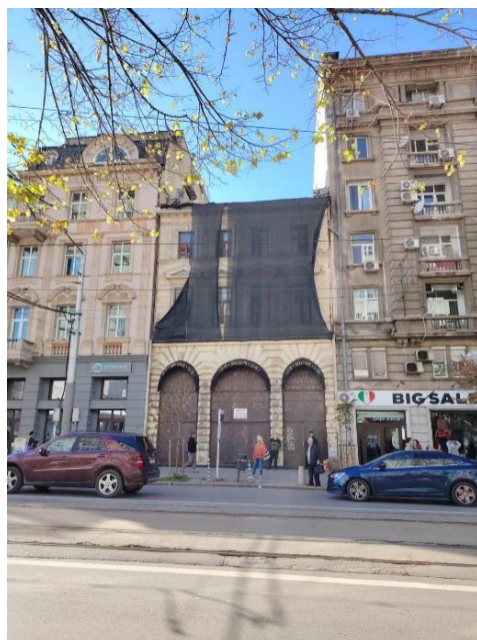
**Фиг. 9. Изглед на съществуващото състояние на фасادا юг и фасادا север**

*а) Вид на ОВК инсталацията, монтирана директно по фасادا юг;*

*б) Стената на съседната сграда*

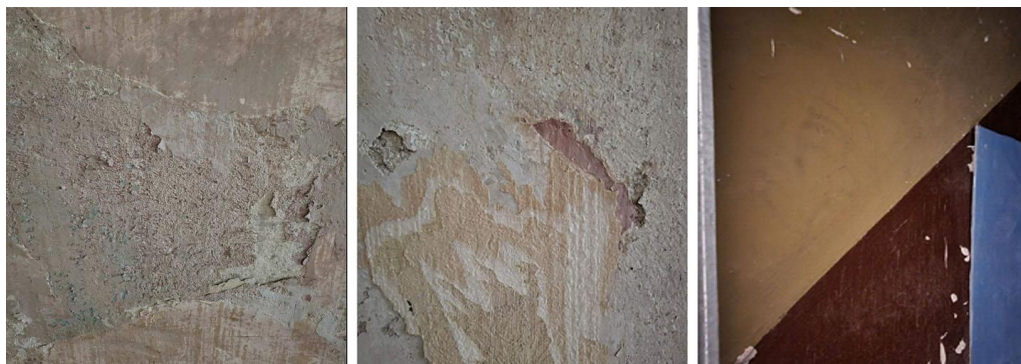
**Фиг. 10.** Състояние на мазилки и следи от тапети. Оцветяването на стените на стълбищните рамена е в два контрастни цвята

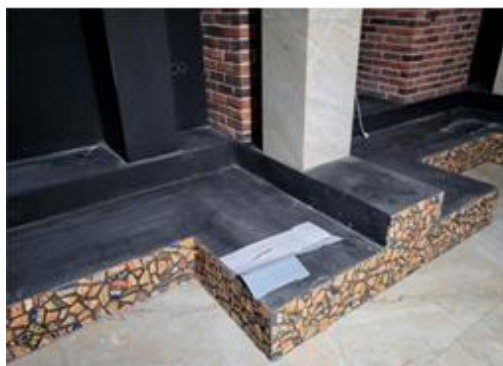
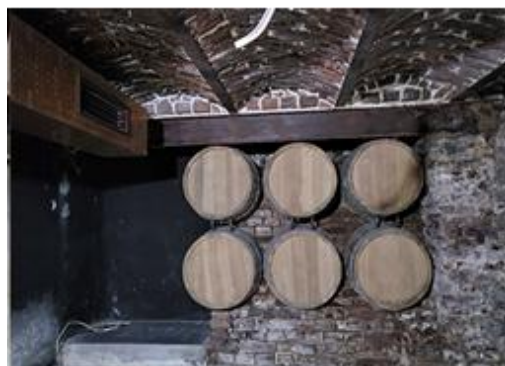
**Фиг. 14. Изглед от сутерена на сградата**

*а) Изглед от укрепване на основите в сутерена, след понижаване на основното ниво; б) Смесена зидария – камък и тухла, с псевдо бъчви, вградени в тухлена зидария. Отворът в сутеренната стена е вероятно с цел снабдяване с материали откъм тротоара на бул. „Мария Луиза“*

След понижаване на нивото на съществуващите основи, в сутерена, по периферията е изградена стоманобетонова ивица – допълнителен фундамент, облицован с неравномерно подредени парчета от нови керамични съдове с фолклорни мотиви.
