## СГЛОБЯЕМИ ЕПЖС В БЪЛГАРИЯ: АНАЛИЗ И ОЦЕНКА НА ЕКСПЛОАТАЦИОННИТЕ ИМ ВЪЗМОЖНОСТИ И НЯКОИ РЕШЕНИЯ ЗА БЪДЕЩОТО ИМ СЪЩЕСТВУВАНЕ

В настоящата статия се разглежда сградата, която ще е студентско общежитие. Построена е през 1977 г. Сградата е изпълнена по безскелетна-панелна конструктивна система. Състои се от два корпуса с различна етажност (6, 8 етажа) и с частично вкопан сутерен. Изградена е по номенклатура ОС-68-Гл с междусови разстояния 3,60 m и 5,10 m от елементи за едропанелни общежития, детски градини и жилищни сгради за новобрачни семейства, разработена от „Главпроект“ през 1968 г. и произвеждана в Домостроителен комбинат (ДК) № 1 в гр. София. Ивичните фундаменти и сутеренните стени са монолитни, стенните панели са с дебелина 14 cm, фасадните панели с топлоизолационна и звукоизолационна функция с дебелина 26 cm, подови панели с дебелина 10 cm и покривите и на двата корпуса се състоят от две стоманобетонни плочи (панели), всяка с дебелина 10 cm с въздушна междина между тях от 80 cm. Разгънатата застроена площ на сградата е 8 334,37 m<sup>2</sup>, а застроената площ е 1 177,82 m<sup>2</sup>.

# PREFABRICATED LARGE-PANEL RESIDENTIAL BUILDINGS IN BULGARIA: ANALYSIS AND ASSESSMENT

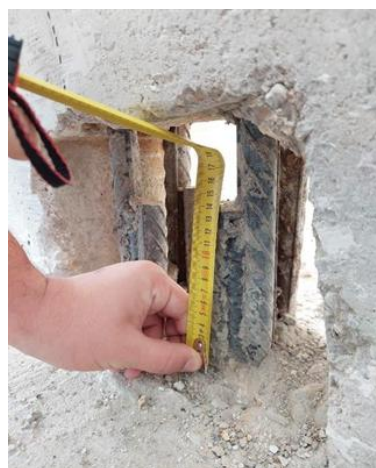
Фиг. 13. Измерване на заваръчен шев

1. Заваръчните шевове имат необходимата дължина спрямо диаметъра на армировъчните пръти. Заварките са изпълнени без прекъсване по дължина.
2. При дюбелните съединения не се наблюдава напреднала корозия по армировката на дюбела въпреки началната карбонизация в бетона.
