ГОДИШНИК НА УНИВЕРСИТЕТА ПО АРХИТЕКТУРА, СТРОИТЕЛСТВО И ГЕОДЕЗИЯ – СОФИЯ

Първа научно-приложна конференция с международно участие
„СТОМАНОБЕТОННИ И ЗИДАНИ КОНСТРУКЦИИ – ТЕОРИЯ И ПРАКТИКА“

ОБСЛЕДВАНЕ НА ВРЪХНАТА КОНСТРУКЦИЯ НА МОСТ НА РЕКА ТУНДЖА В ГРАД ЯМБОЛ ЗА РАЗШИРЯВАНЕ НА ПЪТНОТО ПЛАТНО

INVESTIGATION OF THE SUPERSTRUCTURE OF THE BRIDGE OVER TUNDJA RIVER AT THE TOWN OF YAMBOL FOR THE CARRIAGEWAY WIDENING

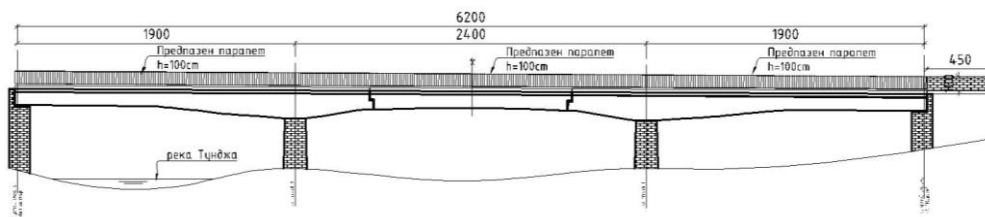
Фиг. 1

Мостът е с обща дължина от 62 m и се състои от 3 отвора, фиг. 1, съответно 19+24+19 m.

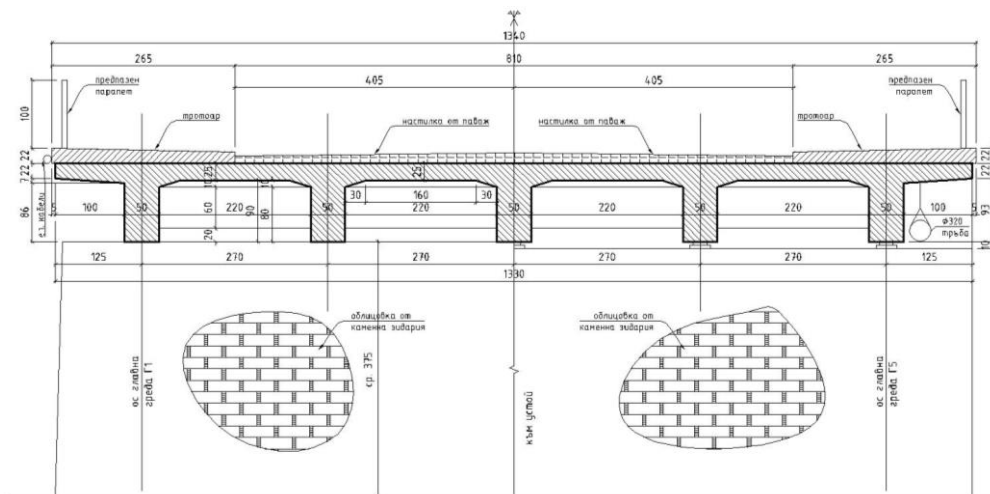
Фиг. 2

Съоръжението ситуационно е в права с малка косота от 8,5°. Връхната конструкция е изцяло монолитна от обикновен стоманобетон, фиг. 2, и се състои от:

- плоча с дебелина 25 cm. За връзка с гредите са конструирани вути с типичния наклон от 1:3 (10/30 cm);

- 5 главни греди с правоъгълно напречно сечение през осово разстояние 270 cm. Широчината на гредите е 50 cm. Височината им е променлива и нараства към стълбовете. За поемането на натисковите напрежения при стълбовете е конструирана долна плоча с дебелина 20 cm, обединяваща гредите в зоната с променливата им височина;
- по 2 напречни греди за всеки отвор. Сечението им е правоъгълно с размери 30 cm широчина и 95 cm височина, включително плочата;
- напречни греди при двата стълба и двата устоя.
