## ОТНОСНО ВЪЗМОЖНОСТТА ЗА ОПРЕДЕЛЯНЕ НА ИЗНОСВАНЕТО И ДЪЛГОТРАЙНОСТТА НА ЖП МОСТОВЕ В АРЕАЛА НА ГАРА ПОДУЯНЕ

Д. Димов<sup>1</sup>, А. Георгиев<sup>2</sup>, К. Велинов<sup>3</sup>

В статията са представени резултати от проведени обследвания на състоянието и експлоатационната годност на два жп стоманобетонни надлеза в района на гара Подуяне в гр. София, преди въвеждането им в експлоатация през м. март 1995 г. и 22 години по-късно – през м. юли 2017 г.

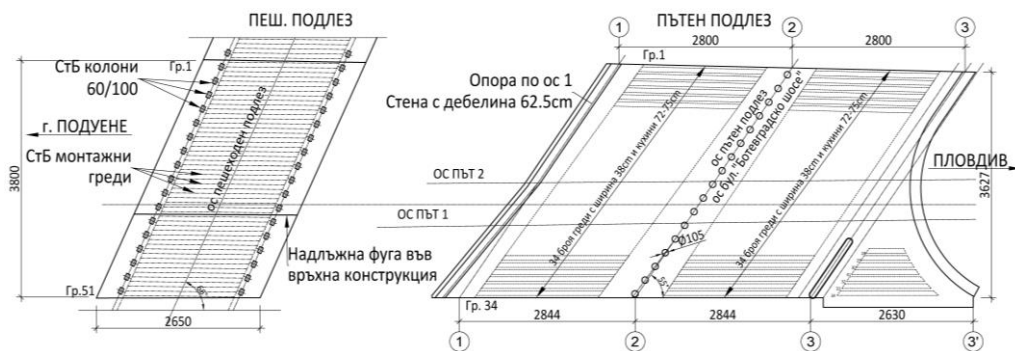
Фиг. 1. Генерален план на мостовите съоръжения

Мостът представлява коса (от 73 до 74 град) стоманобетонна едноотворна рамкова конструкция (вж. генералния план на фиг. 1).

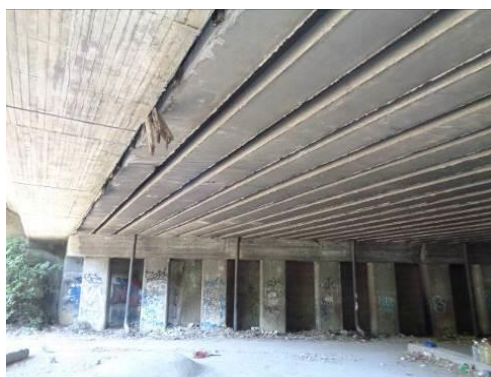
Фиг. 2

Връхната конструкция е с отвор 19,60 m по косотата, с конзолни части по 3,45 m и с широчина 38,00 m. Изпълнена е по сглобяемо-монолитен начин: 51 бр. монтажни греди с височина 120 cm, разположени през 75 cm, монолитна пътна плоча с дебелина 20 cm, монолитни плътни конзолни части и ригели върху колоните (фиг. 2). Опори на моста са колони с напречно сечение 60/100 cm (по 17 бр. за ос 1 и за ос 2), разположени непосредствено пред стените на запазените устои на стария мост (фиг. 2 и 3). Старият устой по ос 1 понастоящем е с функцията на подпорна стена. Фундирането е плоско, като в двата ивични фундамента са вградени частично основите на старите устои.

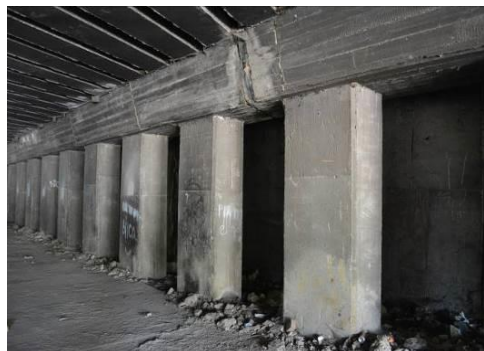
Фиг. 4

Между греди № 33 и № 34 е предвидена надлъжна fuga, която разделя съоръжението на две секции (фиг. 4).

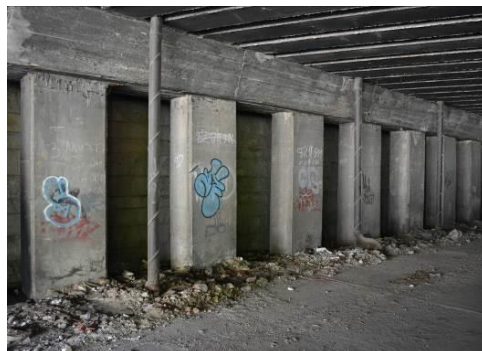
Фиг. 5

Отводняването е решено вътрешно между монтажните греди посредством забетонирани наклонени стоманени тръби, които са изведени вертикално покрай колоните и чрез канавки са заустени в канализацията (фиг. 5).

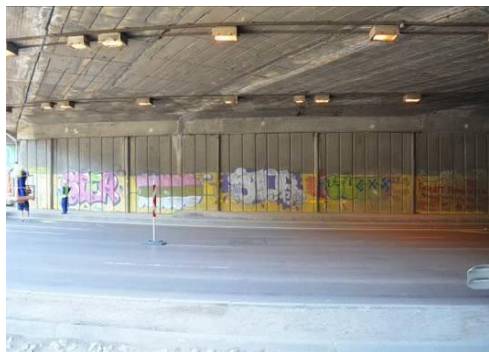
Фиг. 6

Поради голямата площ на връхната конструкция, отводняването ѝ е посредством стоманени тръбни отводнителни, разположени под наклон в надлъжните кухни и вертикални в краищата (до опори 1 и 3'), които отвеждат водите до бетонови улеи под моста (фиг. 6).
