ПЕШЕХОДЕН НАДЛЕЗ НАД БУЛ. „НИКОЛА МУШАНОВ“. СЪСТОЯНИЕ НА НОСЕЩАТА КОНСТРУКЦИЯ

Н. Рангелов¹, Л. Здравков²

РЕЗЮМЕ

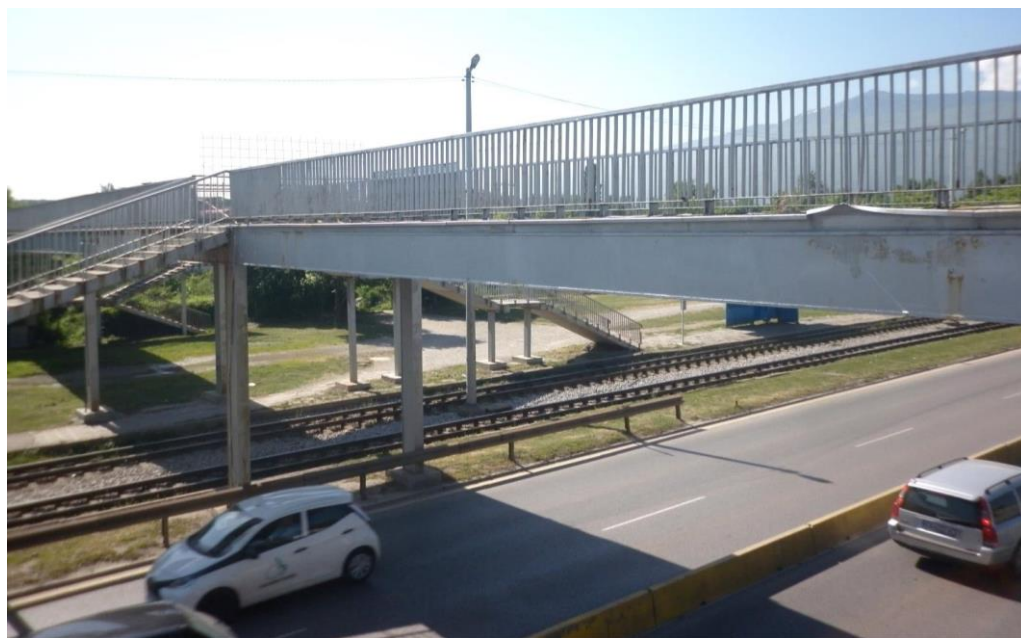
Фиг. 1. Общ вид на надлеза

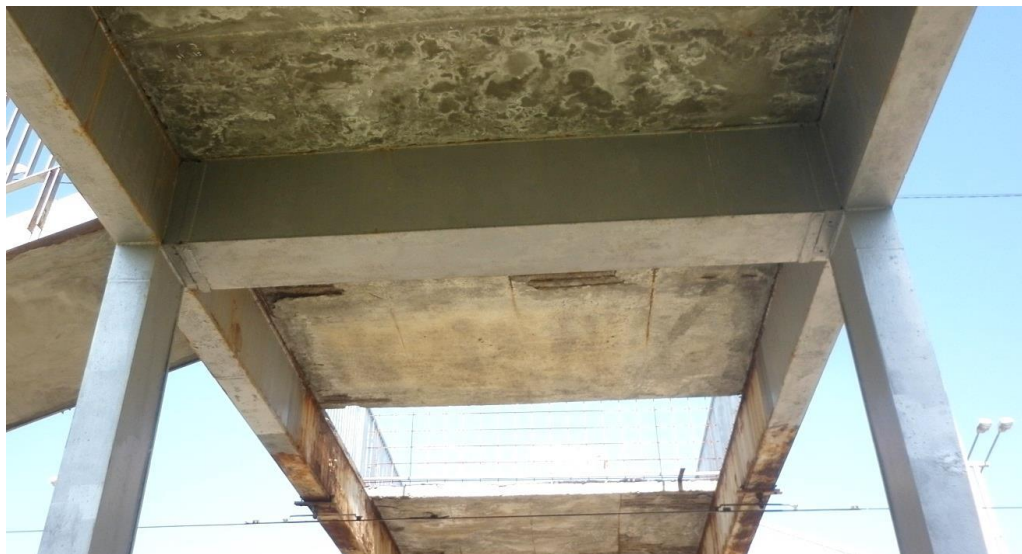
Фиг. 2. Корави възли между главните греди, напречните греди и колоните при междинна опора

в двете направления при средните опори са конструирани удачно, като чрез подходящо вградени (видими) диафрагми е спазен принципът плоча да среща плоча, което осигурява работа като корав възел, вж. фиг. 2. Съответно в зоните около тези възли не са забелязани проблеми и неудачи.

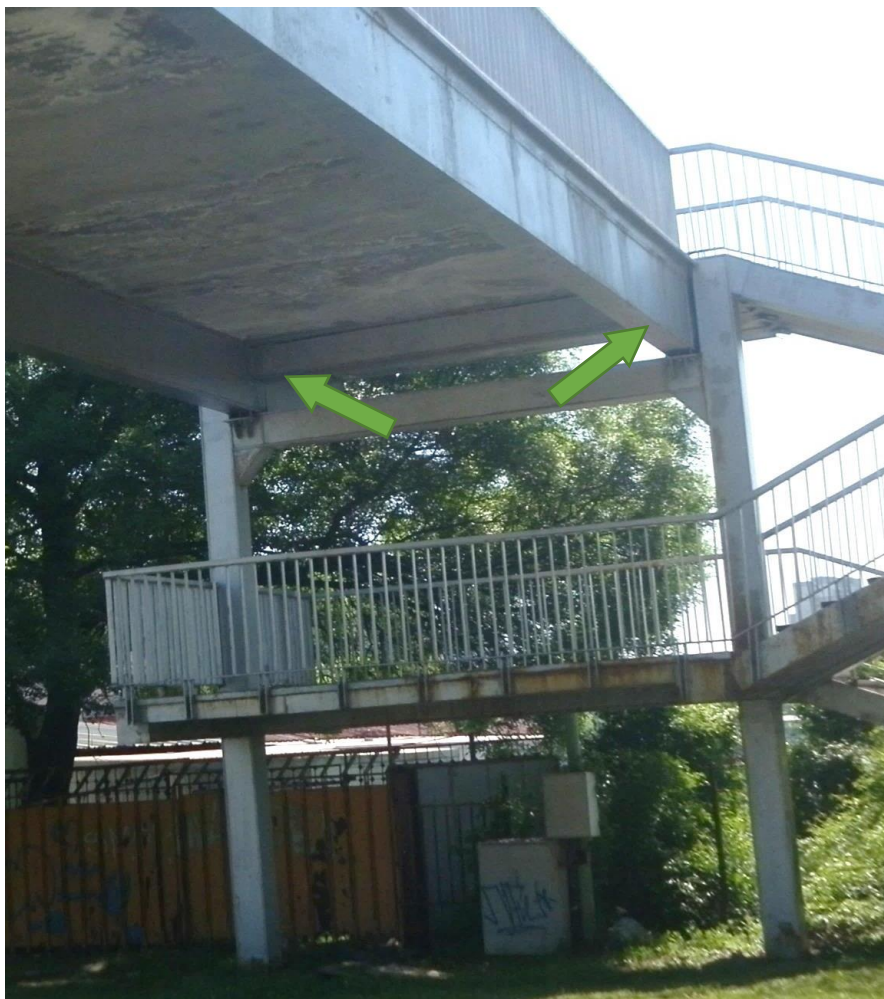
Фиг. 3. Крайна опора на надлеза

Ролята на крайни опори изпълняват отделни (неинтегрирани с главната конструкция) напречни портални рамки. Очевидно идеята е да се реализират корави в напречно направление, но подвижни в надлъжно опори. Ставното стъпване на главните греди е реализирано чрез стоманени подложни плочи, вж. фиг. 6, изпълняващи функцията на тангенциални лагери. Тук конструктивното решение на порталните рамки, изглежда, че е по-скоро подчинено на удобното проектиране на стълбищата около тях, отколкото на стъпването на главните греди върху тях. Решение, при което главните греди стъпват не върху колоните, а върху ригелите на напречните рамки, виж фиг. 3, които са с кутиеобразно напречно сечение едва 300×300 mm, е спорно, независимо от факта, че опорните реакции в крайните опори са по-малки.

Авторите считат също, че опорният детайл при крайните опори не е конструиран добре, тъй като изглежда, че липсват адекватни опорни диафрагми за предаване на опорната реакция, поради което са констатирани сериозни конструктивни повреди.

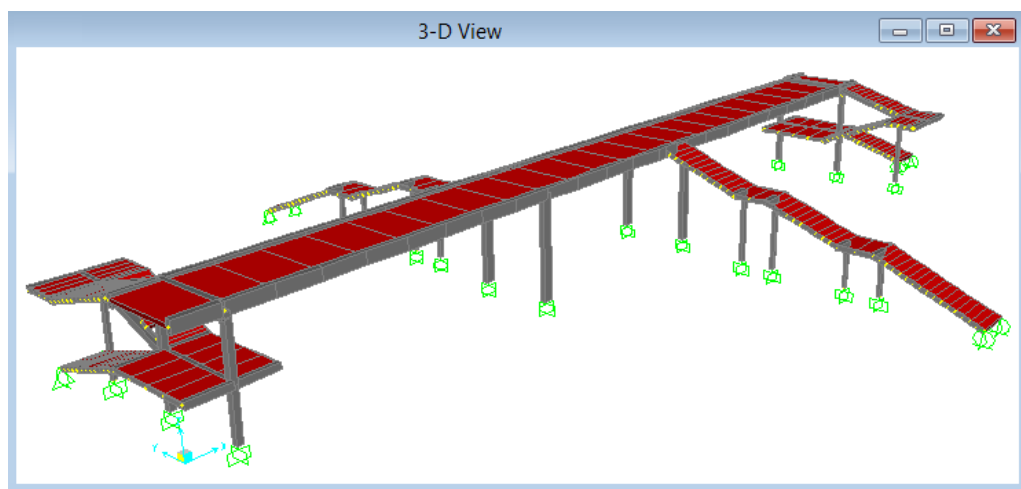
Чрез програма за анализ на строителни конструкции беше създаден пространствен изчислителен модел на мостовото съоръжение. В него бяха въведени всички конструктивни елементи на съоръжението – греди, колони, стоманобетонни панели, вж. фиг. 16. Предвид кутиеобразното сечение на колоните и вбетонирането им в единичните фундаменти е прието, че те са запънати в двете направления към горния ръб на долното строене.

Фиг. 16. Изчислителен модел на пешеходния надлез
