РЕМОНТНО-ВЪЗСТАНОВИТЕЛНИ ДЕЙНОСТИ НА СЪОРЪЖЕНИЕ ПРИ КМ 34⁺²²⁰ НА АМ „ХЕМУС“ (А2)

В. Танев¹, Н. Керенчев², Ю. Байчев³, З. Петрова⁴

BRIDGE REPAIR AND REHABILITATION WORKS AT KM 34⁺²²⁰ OF “HEMUS” MOTORWAY (A2)

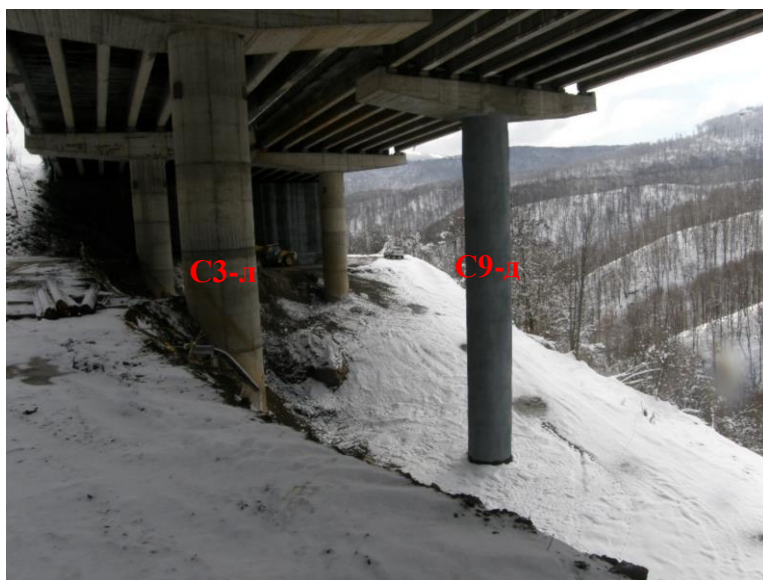
Фиг. 11. Дълбок изкоп за дясно платно – $\Delta H = 11$ m

Вторият проблемен пункт е свързан с липсата на екзекутивна документация и за сяга укрепването на дълбоките изкопи, проверка на откоси, проверка на стълбове за несиметрично натоварване от земен натиск и укрепване на дълбоки изкопи по време на строителство, фиг. 11. Такъв е случаят и на стълб С6-д, при който следваше да се изпълни откопаване до горен ръб кладенец, за да се извърши възстановяване на стълба и да се монтира ригелът над него.

Последното наложи разработка на допълнителен проект за укрепване на подпорните стени на ляво платно, които бяха на разстояние 5 m от стълба. При разработката на проектното решение за укрепване на изкопа, под подпорните стени на ляво платно, отново липсата на архивна проектна документация за кофраж и армировка на стените доведе до по-скъпо и с голям коефициент на сигурност решение.

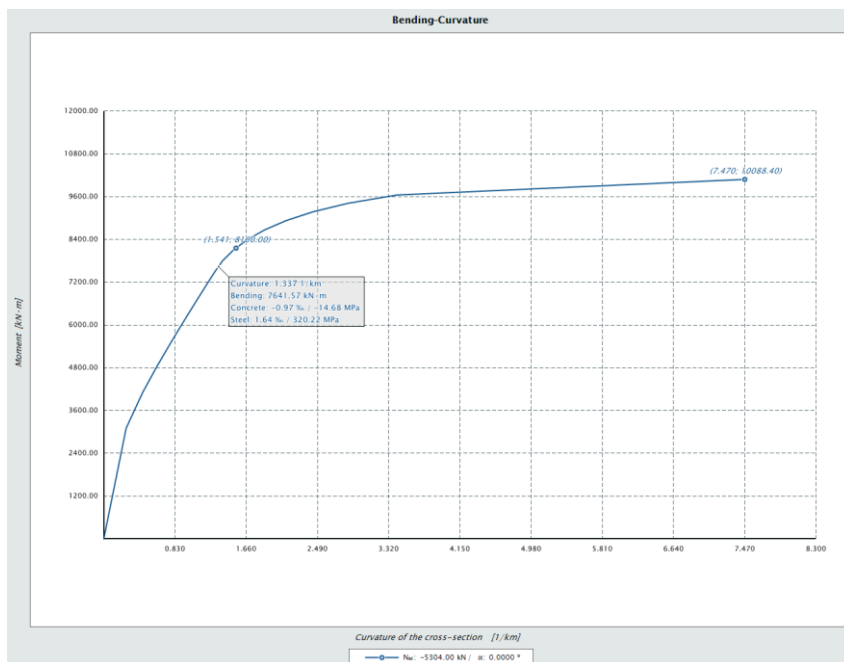
Възстановяването на проектната носимоспособност на срязване на стълбовете бе обусловено от факта, че на редица от стълбовете стремената бяха корозирали, вж. фиг. 4. В допълнение техническото обследване установи неравномерно разположение на стремената, разстояния от 15 ÷ 40 cm, и диаметри 6 ÷ 8 mm. При проверка на съоръжението за сеизмични въздействия с коефициент на поведение $q = 1,5$ (ниска дуктилност), бе установено, че проверките на срязване за стълбовете не отговарят на изискванията. Друг интересен факт е, че всички стълбове С1 до С5 включително са с еднаква височина от 8 m, а стълбове С6 до С10 са с височини 12 m, 18 m, 2×21 m и 14 m. Това разпределение на височините води до неблагоприятно натоварване на стълбове С4, С5 и С6, независимо дали фугата над стълб С6-д в пътната плоча съществува или се предвижда тя да бъде премахната и замонолитена. Поведението на стълбовете за огъване показваше ограничено дуктилно поведение, а за някои от тях като С3, С4, С5 и С6 се налагаше добавяне и на надлъжна армировка, вж. фиг. 12 и фиг. 13. Добавянето на надлъжна армировка бе обусловено и от необходимостта от добавяне на напречна армировка за срязване, която не може да се монтира без наличието на надлъжни пръти.

Фиг. 12. Диаграма момент-кривина ($M-\phi$) за стълб С6 – съществуващо положение

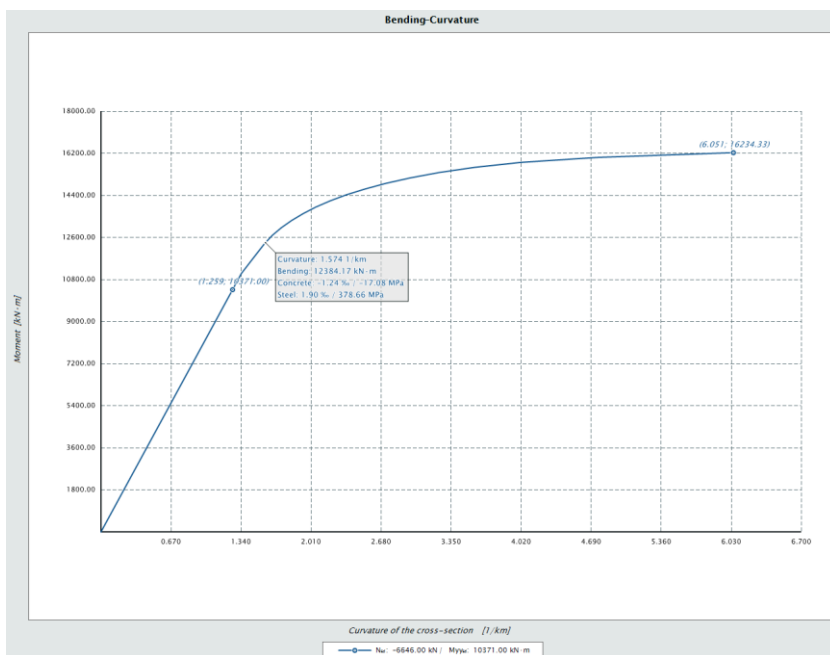
Фиг. 13. Диаграма момент-кривина ($M-\varphi$) за стълб С6 – след възстановяване

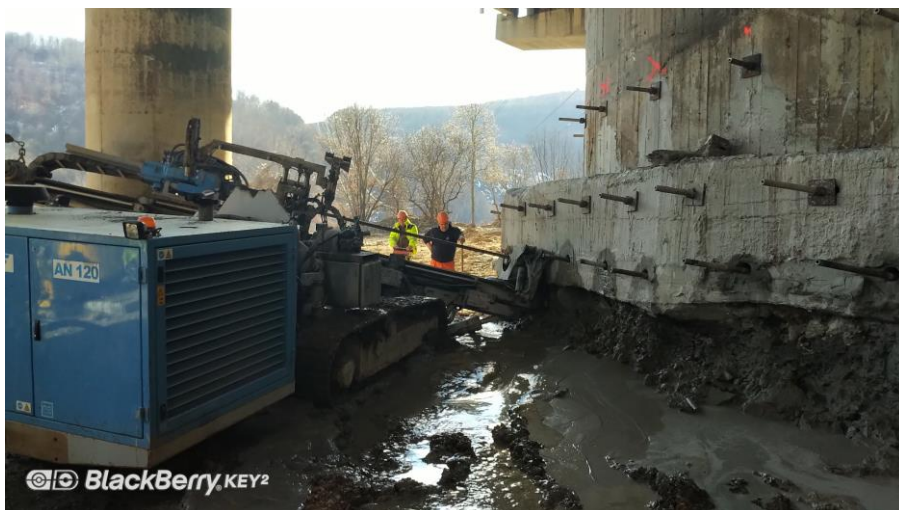
Фиг. 19. Анкерирание на съществуващите стени преди започване на изкопа за новата стена

Както бе споменато по-горе, липсата на архивна проектна документация затрудняваше процеса на разработка на укрепването. Неясната конструкция на стените на ляво платно доведе до тяхното отчитане само като натоварване за новата анкерна стена. Стената е разработена като анкерна с поетапно армиране и торкретиране. Преди разработката на стената бе направено геоложко проучване с три проучвателни сондажа. Резултатите от геоложките проучвания послужиха за определяне на физико-механичните параметри на почвените слоеве, които се въвеждаха в софтуера за геотехническите изчисления. Решението на анкерната стена е реализирано с отчитане на стъпките на изграждане и е представено на фиг. 15 и 16, а на фиг. 17 и 18 съответно са представени деформираната схема и усилията в анкерите [2 – 4].

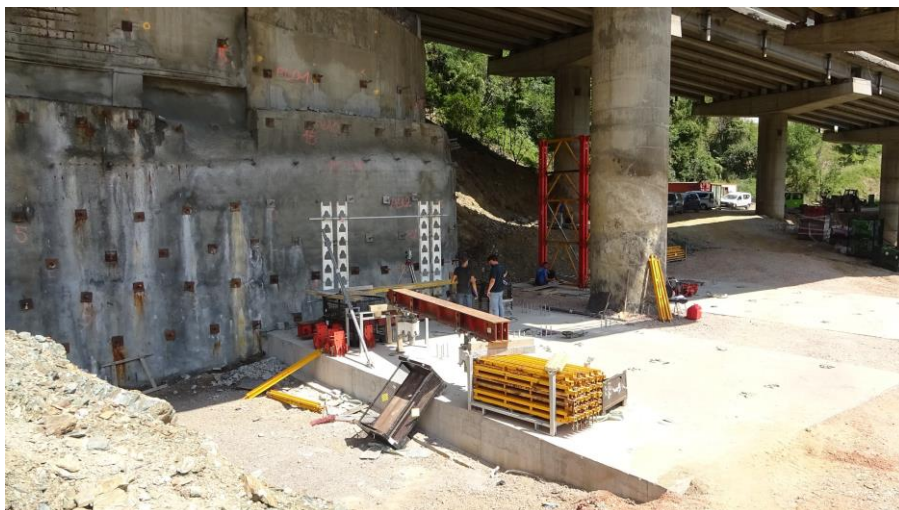
Фиг. 20. Завършена анкерна стена с фундаментни плочи за тежко скеле

Максималното преместване е 2,2 cm на короната на стената, а максималното усилие в анкерите е 78 kN. Етапи от реализацията на стената са показани на фиг. 19 и фиг. 20.

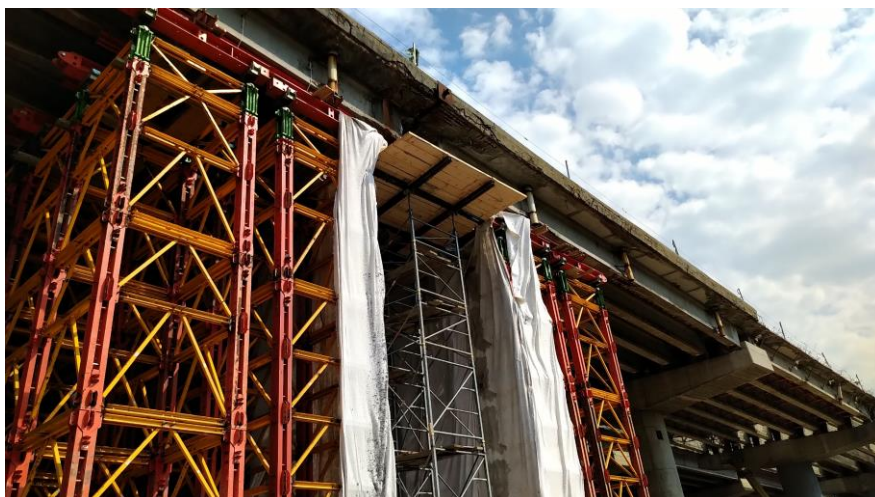
Фиг. 21. Специализирано скеле и опорно скеле за ригела

Възстановяването на проектната носимоспособност на ригела започна с изливане на фундаментите за тежкото подпорно скеле. В последствие бе монтирано специализирано тежко скеле на фирмата PERI. За повдигането на връхната конструкция бяха използвани 32 бр. крикове (по два крика на всяка гредка), които синхронно повдигнаха гредите на пето и шесто поле. Работната сила в криковете при повдигането бе $190 \div 200$ kN. Повдигането се извършваше докато всички греди се отделят от ролковите си лагери. След повдигане криковете се фиксират посредством специализирана гайка, а хидравличната станция се изключва. Извършва се 24-часова проверка на системата, за да се гарантира надлежната работа на системата фундамент-специализирано скеле-крикове.

Вторият етап беше сглобяване на подпорно скеле под ригела, с което да се подпре ригела по долен пояс. Това бе необходимо поради две причини: осигуряване на ригела при неговото разбиване и почистване и наливане на ригела в последствие, вж. фиг. 21.
