СГРАДА „ЧАЙНА“ ПРИ ПИСТА „ЧЕРВЕНО ЗНАМЕ“, К.К. БОРОВЕЦ – ОБСЛЕДВАНЕ И ОЦЕНКА НА ТЕХНИЧЕСКОТО СЪСТОЯНИЕ

Настоящата разработка разглежда конструктивното обследване на съществуваща сграда с предназначение „Чайна“, позиционирана централно срещу писта „Червено знаме“ в к.к. Боровец. Извършено е обследване, при което са установени носещите конструктивни елементи, изследвани са якостните характеристики на вложените материали, реализирано е геометрично заснемане на носещите вертикални и хоризонтални елементи, констатирано е наличието на дефекти и повреди, извършен е изчислителен анализ на конструкцията за основни и особени съчетания и са предложени основни препоръки за последващи укрепителни дейности за привеждане на конструкцията в съответствие с действащите нормативни документи.

The paper presents the structural inspection of an existing teahouse building centrally located opposite the Cherveno Zname ski run in the Borovets resort. The inspection includes establishing load-bearing structural elements, study of the strength characteristics of the inserted materials, realization of a geometric inspection of the supporting vertical and horizontal elements, detection of defects and damages

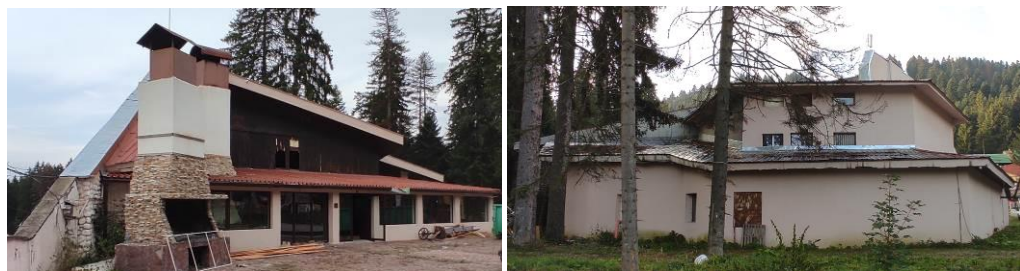
Фиг. 1. Южна и северна фасади на сградата

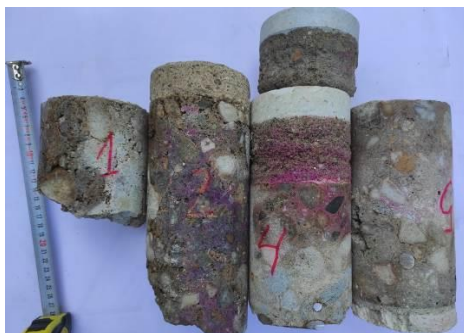
Фиг. 2. Бетонни пробни тела

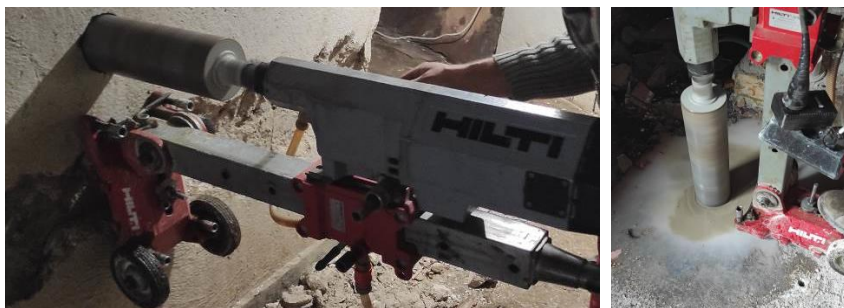
Изпълнени са пет броя ядкови сондажи в различни по вид, местоположение и тактово изпълнение носещи конструктивни стоманобетонни елементи (сутеренни стени и плочи). Извадени са 4 броя пробни тела (ядки), предоставени за изпитване в лабораторни условия с цел установяване на якостта на натиск на бетона и обемната му плътност (фиг. 2). Приложен е и безразрушителен метод за определяне на якостта на натиск на бетона, като е използван склерометър PROCEQ „Schmidt-N“. Бетонните повърхности са подготвени за изпитване съгласно стандарта [18]. Изрязването на пробните тела е извършено съгласно изискванията на стандарта БДС EN 12504-1 [17] (фиг. 3). Пробните тела са просвредлени в зони с минимални възникващи усилия в конструкцията при основни и особени съчетания. Носещата способност е възстановена чрез използване на силикатен разтвор с компенсирано съсъхване. Понижаване на сигурността на носещите елементи не се очаква.

Фиг. 3. Изрязване на сондажни ядки от сутеренна стена и плоча

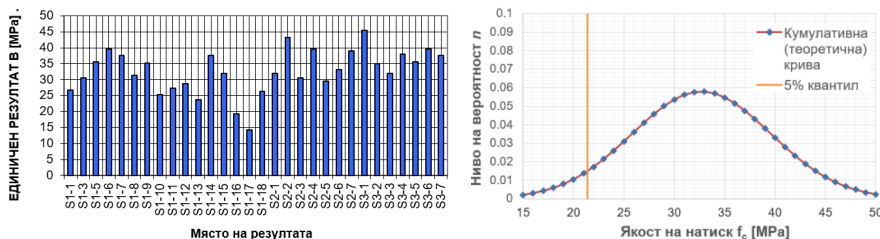
Фиг. 4. Единични резултати от изпитване със склерометър и нормално (Гаусово) разпределение на якостта на бетона за колони и сутеренни стени

- изчислена е значителна вариация в отчетената повърхностна якост на бетона за всички изследвани стоманобетонни елементи;

- значителните различия на коефициента на съгласуване (до 1,31) между определените повърхностни якости на бетона и лабораторно изпитаните проби вероятно се дължат до голяма степен на непълтната структура на бетона;

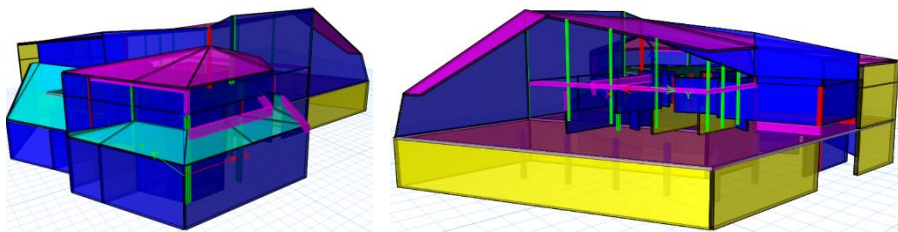
Фиг. 20. Пространствени изгледи на изчислителния модел

Извършени са всички необходими проверки за крайно и експлоатационни гранични състояния за всички носещи хоризонтални и вертикални елементи на сградата [38], както и за конструкцията като цяло. Товарните състояния, включени в комбинациите са: собствено тегло на конструкцията, собствено тегло на зидарии и настилачни покрития, експлоатационни товари, снегово натоварване и сеизмично въздействие. На базата на изпълнените проверки за основни и особена (включваща сеизмично въздействие) комбинации са направени изводи (табл. 3 и табл. 4).
