## АНАЛИЗ НА АВАРИЯТА НА МОСТ С ПРЕДВАРИТЕЛНО НАПРЕГНАТА СТОМАНОБЕТОННА КОНСТРУКЦИЯ

Ив. Топурова<sup>1</sup>

## **FAILURE ANALYSIS OF A PRESTRESSED REINFORCED CONCRETE BRIDGE**

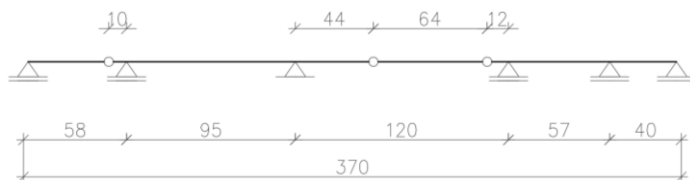
Фиг. 2. Статическа схема на съоръжението

Статическата схема на съоръжението е герберова гредя с три става. Централният отвор е с дължина 120 m, като окачената част е с приблизителен отвор от 64 m (фиг. 2).

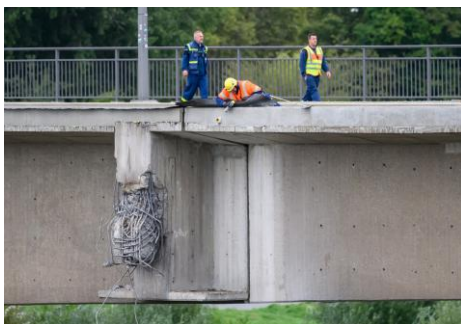
**Фиг. 4. Напречна връзка при герберова става [3]**

Допълнително е изпълнена напречна връзка между отделните съоръжения в зоната на герберовите стави, за изравняване на деформациите на отделните върхни конструкции.

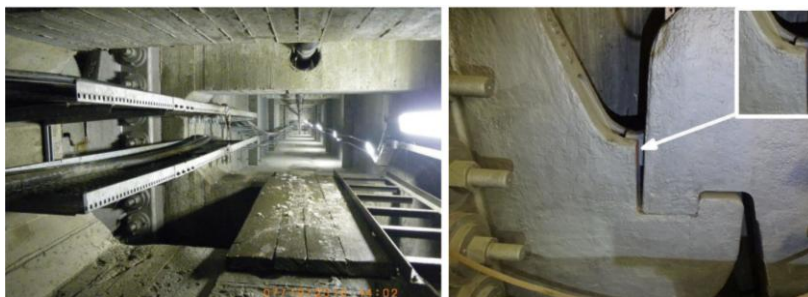
**Фиг. 6. Стоманена герберова става [6]**

Нетипично е решението при герберовата става. Проектиран е стоманен ставен елемент, който е свързан чрез болтове към стоманобетонното сечение (фиг. 6). Чрез болтовете се осъществява и закотвянето на част от предварително напрегнатите елементи. Строителството на моста е завършено през 1971 г. За времето на експлоатация са проведени множество обследвания на конструкцията, включително през 1974 г., 1979 г., 1982 г. и 1993 г. е извършен контрол на напъгащите сили чрез 121 броя измервателни уреди на закотвящите елементи.
