ОТНОСНО ВЪЗМОЖНОСТТА ЗА ПОВТОРНО ИЗПОЛЗВАНЕ НА СТОМАНЕНИТЕ КОНСТРУКЦИИ СЛЕД ПОЖАРНО ВЪЗДЕЙСТВИЕ ВЪРХУ ТЯХ

В статията е представено конструктивното обследване след пожарно въздействие на складова сграда със стоманен носещ скелет без предвидена пожарозащита. Представено е числено моделиране на пожарното въздействие и е определена критичната температура за различните носещи елементи. Направена е оценка на получените повреди от пожарното въздействие и са посочени критерии за експлоатационна годност.

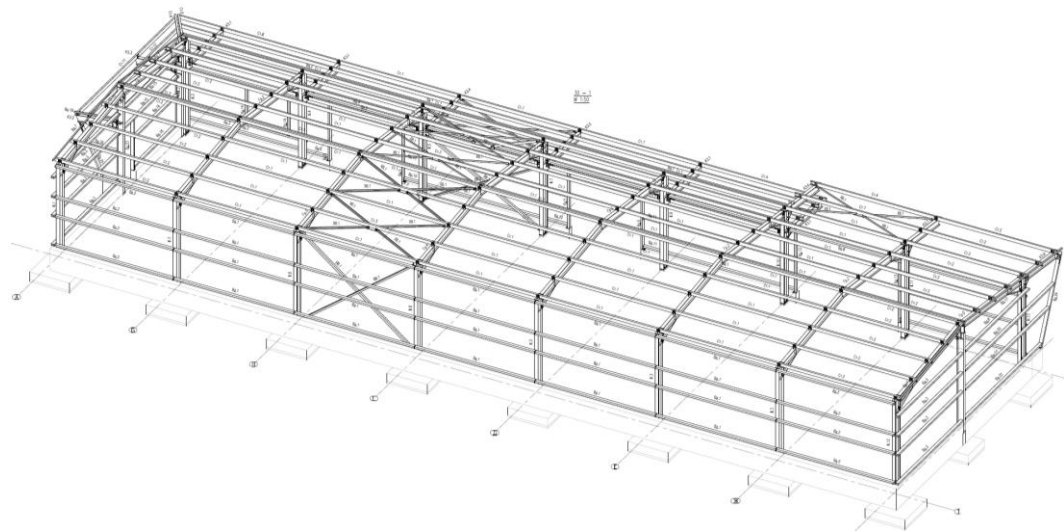
Фиг. 2.1. Пространствен изглед на сградата

Носещата конструкция на складовата сграда е композирана от едноотворни двуставни пълностенни стоманени рамки с корави възли между ригела и стойките.

Отворът на рамките е 12,0 m, а разстоянието между рамките е 6,0 m. Общата дължина на конструкцията е 42,0 m, а височината на рамките при билото е 5,9 m. За стабилизирането на сградата в надлъжно направление е използвана една биконструкция, разположена в средата на сградата (фиг. 2.1).
