МЕХАНИЗЪМ НА РАЗРУШЕНИЕ НА ЗИДАНИ КОЛОНИ, УСИЛЕНИ С CFRP СИСТЕМА. ПРЕДЛОЖЕНИЕ ЗА ИЗЧИСЛЕНИЕ НА НОСИМОСПОСОБНОСТ ПРИ ИЗПОЛЗВАНЕТО НА НАДЛЪЖНА АРМИРОВКА

FAILURE MODE IN MASONRY COLUMNS, REINFORCED WITH CFRP STRENGTHENING SYSTEM. LOAD BEARING SOLUTIONS WITH LONGITUDINAL BARS

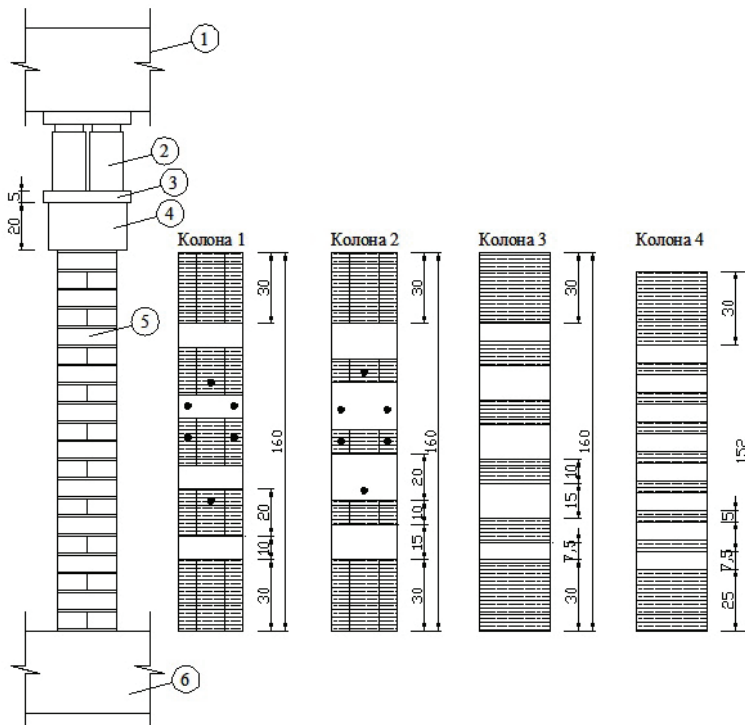
Фиг. 1. Опитна постановка и процентна площ на усилящите ленти

1-стенд; 2 – хидравлични крикове; 3 – стоманена плоча 5 cm; 4 – стоманобетонена шапка 20 cm; 5 – образец на зидана колона; 6 – стоманобетонна греда

200 mm, при 50% от максималния товар, което би отговаряло на разтоварена от временни и някои постоянни товари конструкция), бе взето решение, колоните да се усилят след пълно разтоварване. Четири от образците на колони бяха усили с по четири надлъжни, стоманени пръти N14 B500B, изравняващ разтвор с якост 1,1 kN/cm² и един слой напречни, карбонови ленти с широчина съответно 20, 10 и 5 cm, през 10 cm през различни разстояния (фиг. 1, табл. 1). В зоните с концентрация на напреженията колоните бяха усили с 30 cm FRP ленти. За матрица (полимерно свързващо вещество) беше използвана епоксидна смола.

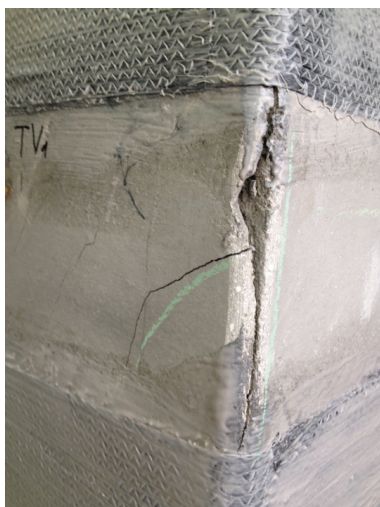
В първи етап (до около 400 kN) се появиха вертикални и коси пукнатини в разтвора главно около ръбовете на колоните, на по-малко места, в средната част на сечението (фиг. 2). Появата на пукнатините не предизвика съществено изменение в общите деформации на опитните образци (фиг. 7 и фиг. 8).

Фиг. 2. Пукнатини в първи етап

Напречните деформации по повърхността на разтвора бяха с 15 ÷ 20% повече от тези, измерени върху усилващите ленти (фиг. 8). Това беше и причината да се появят пукнатини в разтвора (фиг. 2), доста преди да настъпи разрушението в лентата. Така получените резултати дадоха насока за изследване с промяна на гъстотата на усилващите нишки. Според авторите би могло да се постигне по-висока якост със същата площ усилваща лента, но разделена на по-тесни, но по-близко разположени ивици. Това не би оскъпило чувствително процеса. Разходите за материали остават приблизително същите. Разходите за труд при усилването на вертикални елементи са 38% от общата стойност. За допълнително разчертаване, разкрояване и полагане, процесът ще се оскъпи с до 5% от общата стойност (труд и материали).

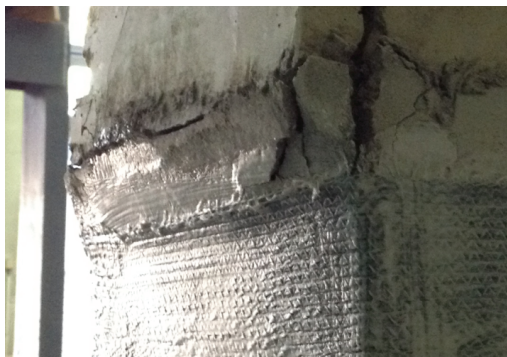
скъсването на лентите започваше от място с концентрация на напреженията в зоната около шапките (фиг. 3) [71], [72], и депланация на надлъжната стоманена армировка в тези участъци. В една от колоните скъсването стана в средно сечение поради появила се в миналия стадий пукнатина в разтвора (фиг. 4).

Фиг. 3. Разрушения в горната част на шапката и в колоната

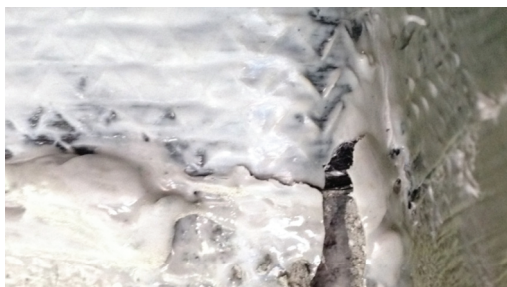
Фиг. 4. Пукнатини в FRP лентата на втори етап

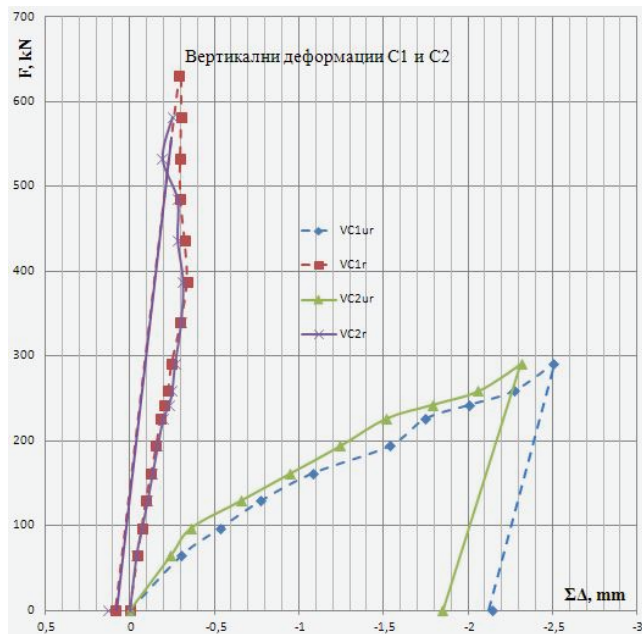
Фиг. 6. Вертикални деформации в колони 1 и 2

След така извършеното усиляване, образците бяха натоварени повторно, като тяхната носимоспособност се бе увеличила над два пъти (фиг. 6, фиг. 7 и фиг. 8, табл. 2, табл. 3). Колони 3 и 4 бяха натоварени съответно с 311% и 240% от товара преди усиляването. Поради технически причини и опасност от крехко разрушение, те не бяха изпитани до разрушение след усиляването, а до отваряне на недопустими пукнатини (развити – 0,3 ÷ 0,5 mm).

от зидария на колоната продължаваше да се скъсява по вертикално направление, но обгръщаният разтвор намали своите деформации (фиг. 5). В този етап на натоварване съдействието за поемането на вертикални сили от разтвора намали и главният принос, за увеличената носимоспособност беше от ограничаването на напречните деформации, реализирано изцяло от усилващите ленти, както и поемането на част от усилията от надлъжните стоманени пръти. Поради запазването на сцеплението между зидария, разтвор и надлъжна армировка в горна и долна зона на колоните, надлъжните пръти продължиха да съдействат при поемане на усилията в елементите. От графичното представяне на резултатите ясно се вижда, че гъстотата и широчината на усилващите ленти не е от значение за големината на вертикалните деформации (фиг. 6).

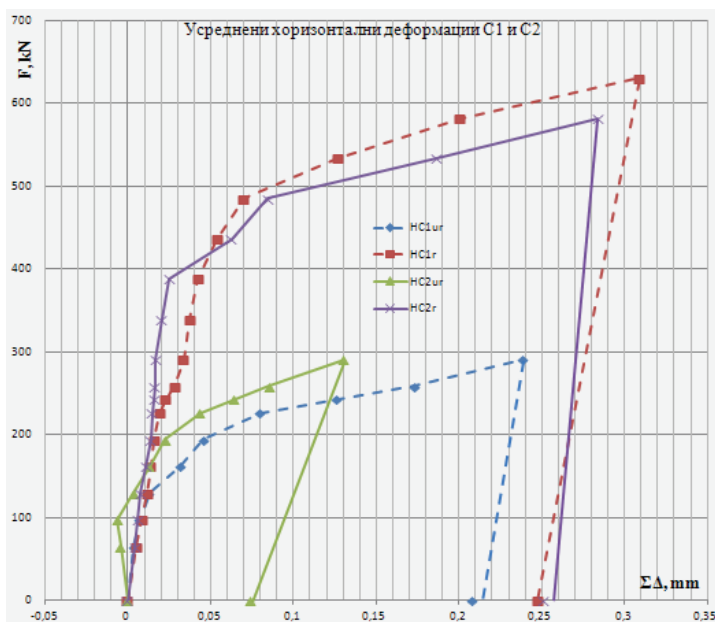
При развитието на хоризонтални деформации правят впечатление диаграмите след усилването. Въпреки двойно по-големите деформации в колона 1 преди усилването, във втория етап на натоварване, след усилването, нейните деформации са почти идентични с тези от колона 2. Това може да се дължи на по-широките усилващи ленти и на голямото съотношение в якостите между носещата и усилващата конструкция. Деформациите започват да зависят значително от физико-механичните характеристики на фибро-армираната система.

Фиг. 7. Усреднени хоризонтални деформации в колони 1 и 2

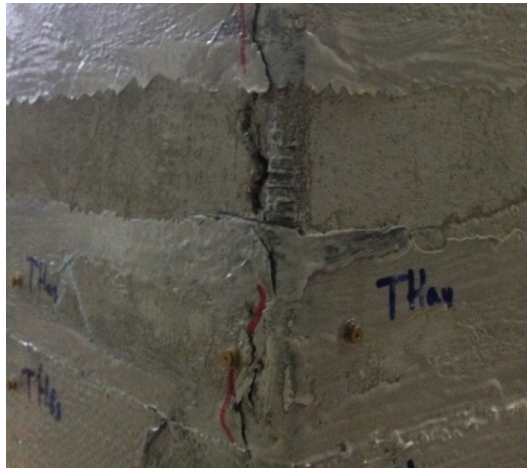
Колона 3 и колона 4 бяха натоварени до отваряне на недопустими вертикални пукнатини (фиг. 9) в разтвора между усилващите ленти и под тях.

Фиг. 9. Вертикална пукнатина под усилващата лента

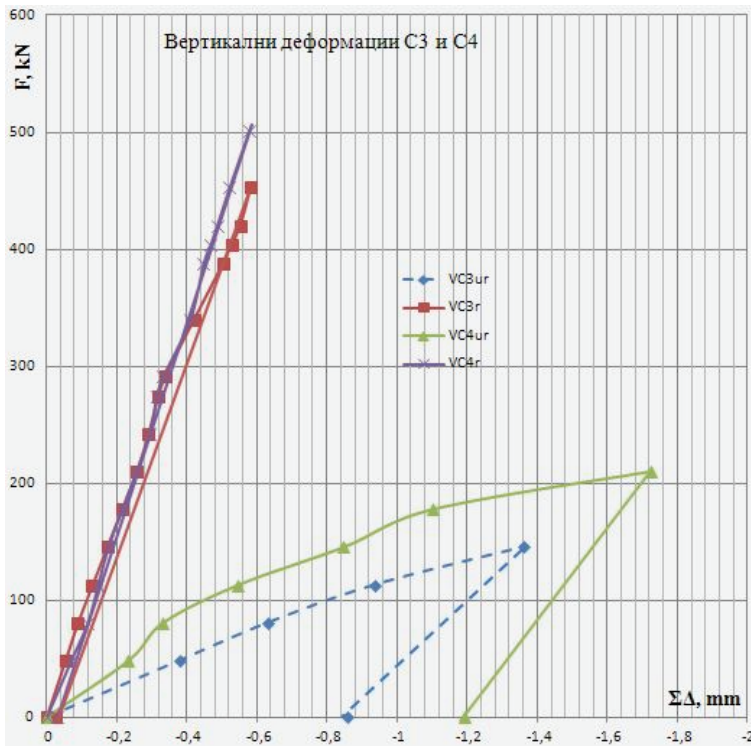
При развитието на вертикални деформации, след усилването, се вижда, че колоните реализират почти идентични деформации, без особено значение от гъстотата на усилващите ленти (фиг. 10). За потвърждаване на това заключение трябва да се направят по-задълбочени изследвания.

Фиг. 10. Вертикални деформации в колони 3 и 4

При развитието на хоризонтални деформации (фиг. 11), правят впечатление диаграмите след усилването. Въпреки идентичните вертикални деформации (фиг. 10), хоризонталните деформации в колона 4 се получиха чувствително по-големи. Това може да се обясни с разлика в системата на усилване. При колона 3 стоманените вертикални пръти пасваха точно на височината на колоната. При колона 4 имаше минимално разстояние между прътите и разпределителната шапка. Така ядрото на колона 4 започваше да се деформира по-съществено от усилващата система.

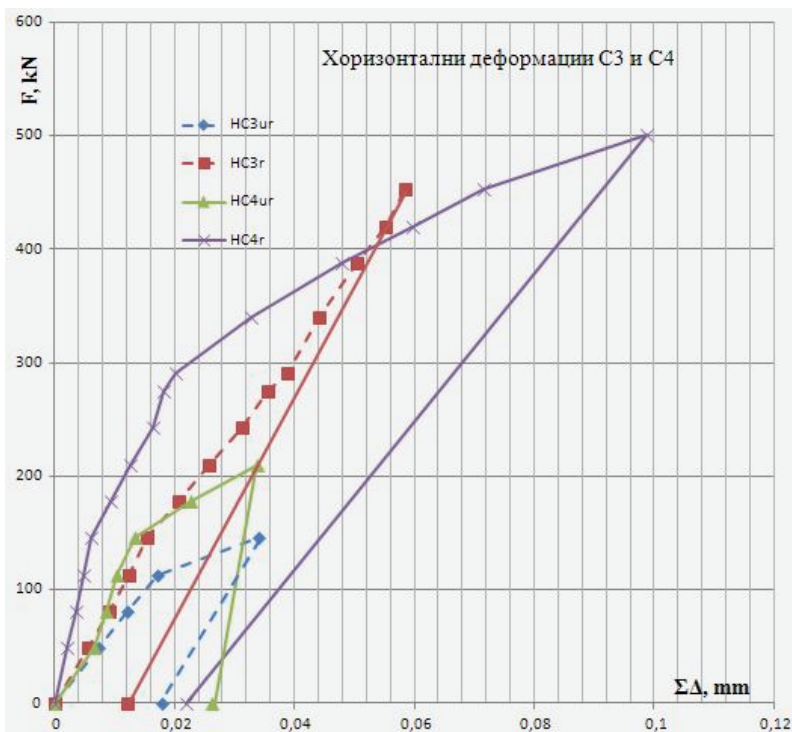
Фиг. 11. Усреднени хоризонтални деформации в колони 3 и 4

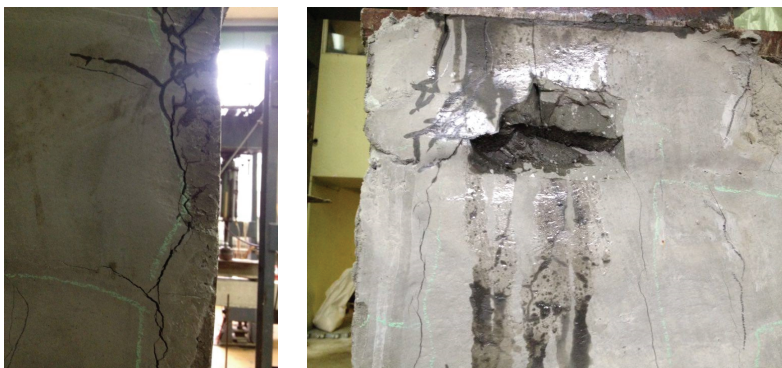
Фиг. 14. Разрушения в колона 5

При развитието на хоризонтални деформации след усилването (фиг. 16) се вижда ясно, че остатъчните деформации на неусилените колони не играят роля. До момента на начално разрушение диаграмите на колона 5 и колона 6 вървят паралелно. Това дава голяма сигурност в точността на резултатите от изпитването. При колона 5 последният етап на натоварване съвпадна с крехко разрушение в разтвора, изразено с отчупване на парче от него, както и депланиране на разтвор от съседна страна на колоната (фиг. 14).

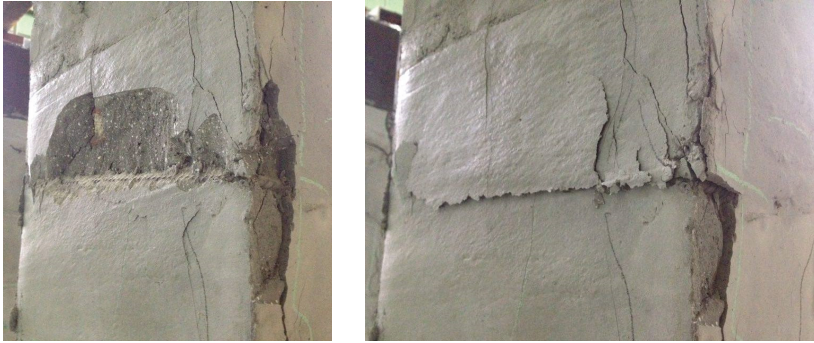
Това е и причината остатъчните деформации да са значително по-големи. В колона 6 разрушението настъпи от силно хоризонтални напукване при реализирането на последната товарна степен (фиг. 15).

Фиг. 15. Разрушения в колона 6

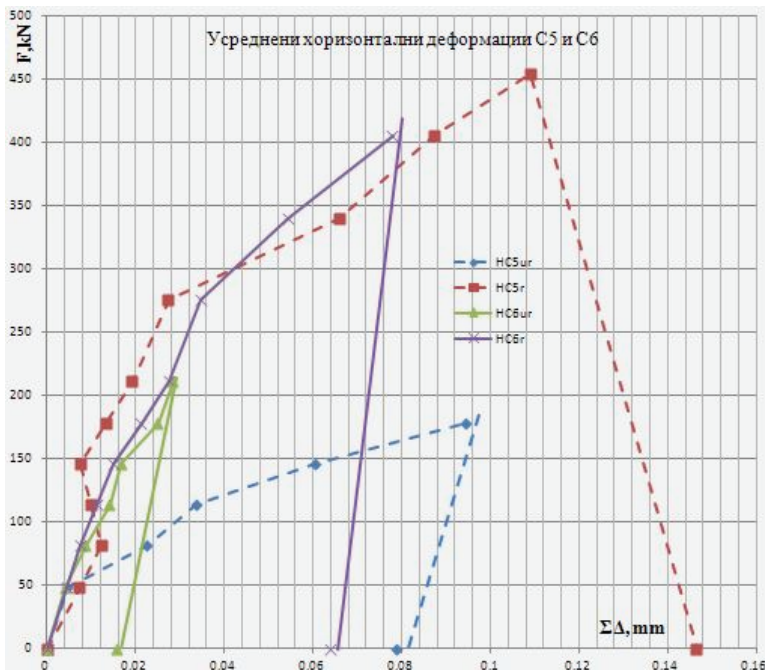
Фиг. 16. Усреднени хоризонтални деформации в колони 5 и 6

Общите остатъчни деформации в двете колони говорят за пълно пластифициране на усилените колони.

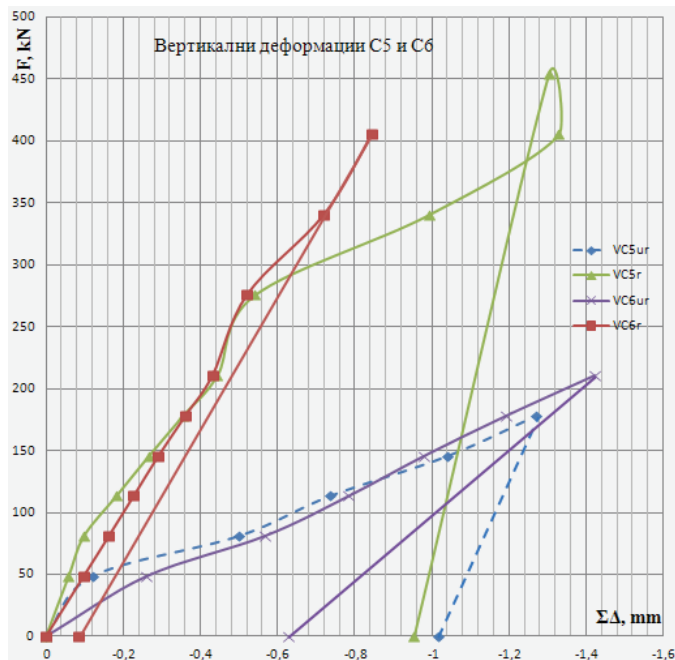
Вертикалните деформации в усилените колони също са идентични до момента на образуване на пукнатини, малко преди пълното разрушение на колоните. Измерените деформации при 280 МРа в цилиндрите за колона 5 са след образуването на хоризонталната пукнатина и отчупването на голямо парче от усилящия разтвор. Намаляването на вертикалните деформации в последната степен говори за загуба на връзката между усилящия разтвор и зиданото ядро на колоната.

Фиг. 17. Усреднени вертикални деформации в колони 5 и 6

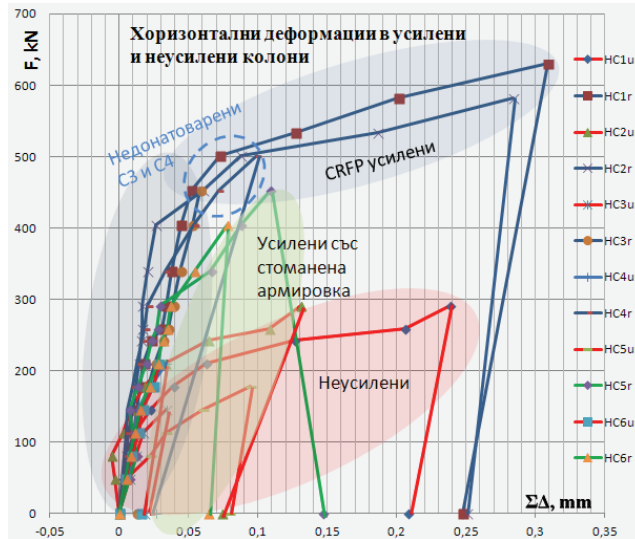
След окончателната обработка, при съпоставянето на диаграмите на хоризонталните деформации, се вижда, че при натоварване, равно на граничното за усилените със стоманени стремена (колона 5 и колона 6), деформациите в тях са около 0,075 mm, а тези в усилените със CFRP система – около 0,025 mm (фиг. 18). Три пъти по-малките деформации могат да се обяснят с по-големия модул на еластичност за карбоновите нишки и по-голямата площ на съдействие. Така проверката по втора група (експлоатационни) гранични състояния, за отваряне на недопустими пукнатини, ще бъде удовлетворена до по-късен етап на натоварване за CFRP системата.

Фиг. 18. Хоризонтални деформации в усиени и неусиени колони

Въпреки представените резултати за измерени хоризонтални деформации, действителните такива са значително по-големи. Част от образувалите се вертикални пукнатини в елементите, усилен с CFRP система, бяха извън площите, в които бяха залепени марките за взимане на отчети.
